→ Arasement du seuil du pont Paillard sur un bras secondaire de l'Aume

L'opération

Catégorie	Restauration
Type d'opération	Effacement total ou partiel d'obstacles transversaux
Type de milieu concerné	Cours d'eau de plaine
Enjeux (eau, biodiversité, climat)	Continuité écologique, bon état des habitats
Début des travaux	Juin 2008
Fin des travaux	Juin 2008
Linéaire concerné par les travaux	300 m

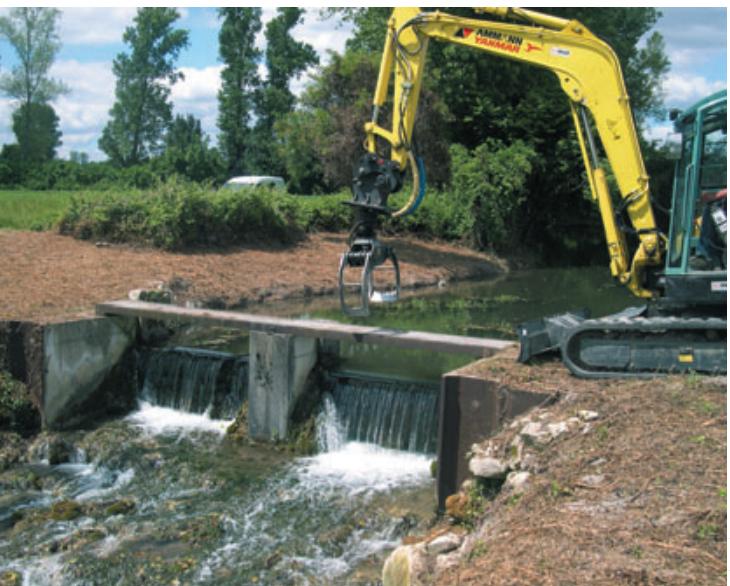
À présent, le cours d'eau est envasé, encaissé et eutrophisé. Les écoulements et le substrat sont très homogènes. Ces seuils induisent une fragmentation longitudinale caractérisée du cours d'eau.

Le seuil du pont Paillard, avant travaux, en juin 2008.

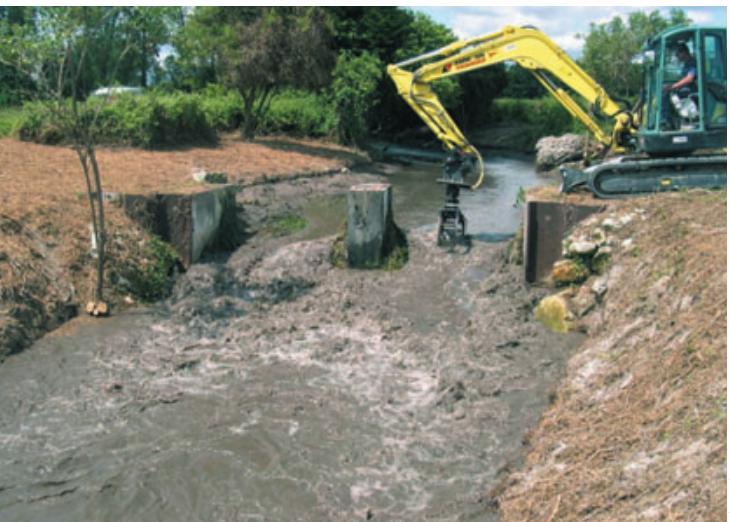
L'ouverture du seuil du pont Paillard en juin 2008.

L'ouvrage modifié se situe sur un bras secondaire déconnecté de l'Aume. Les travaux ont consisté en la simple suppression des madriers de bois du seuil. La structure béton du seuil est conservée afin d'éviter toute érosion régressive. Aucune plantation dans le lit mineur n'a été envisagée dans un premier temps, le but étant de suivre l'évolution naturelle du milieu. En 2010, le syndicat a mis en place des aménagements de diversification du lit mineur afin de dynamiser les écoulements et retrouver une diversité de faciès.

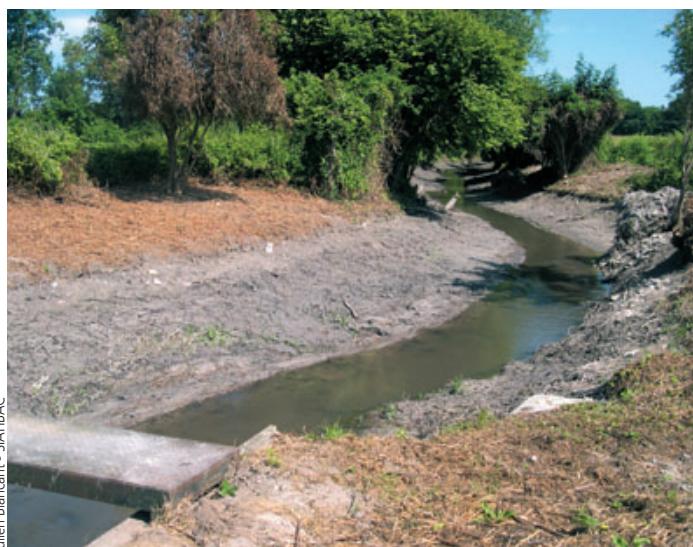
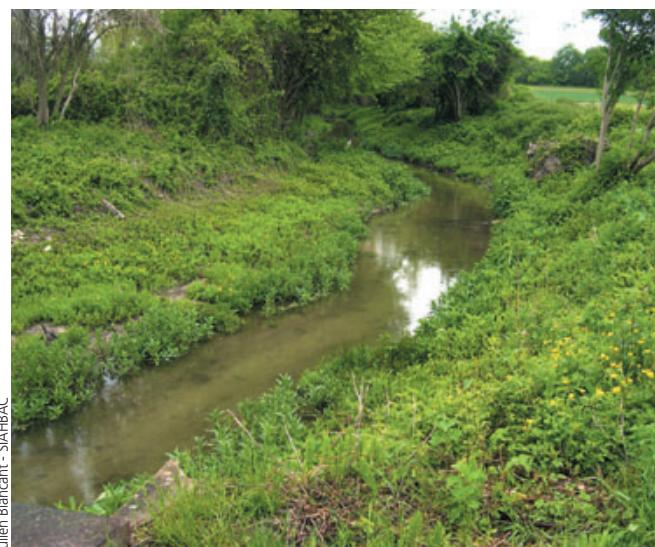
L'opportunité de réaliser cette action a été saisie, mais il n'a pas été possible d'établir un état initial. Compte tenu de la nature des suivis, les gains sur le milieu ne peuvent être quantifiés. Toutefois, on constate déjà, dès 2009, une réduction des phénomènes visuels d'eutrophisation du milieu. La végétation a recolonisé très rapidement les rives. Le cours d'eau s'est désenvasé et un substrat argilo-sableux ainsi que des granulats un peu plus grossiers sont réapparus. Les écoulements se sont diversifiés, tout comme la végétation rivulaire, avec l'apparition, peu après la réalisation de l'effacement, d'espèces pionnières puis, à partir de 2010, l'apparition d'une végétation plus spécialisée (carex, iris...).

L'ancienne retenue du seuil après ouverture des madriers, le 30 juin 2008 (à gauche) et, un an après, en avril 2009 (à droite).

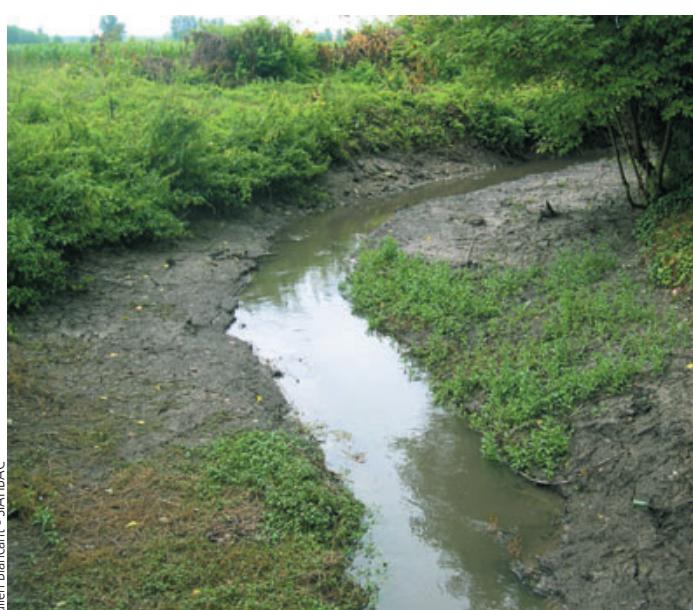
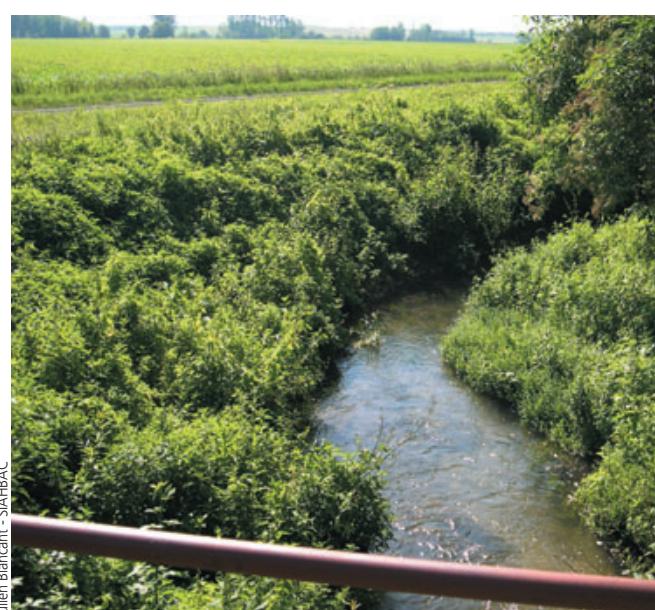
Environ 150 mètres en amont du seuil, le 30 juin 2008 (à gauche) et, un an après, en juillet 2009 (à droite).

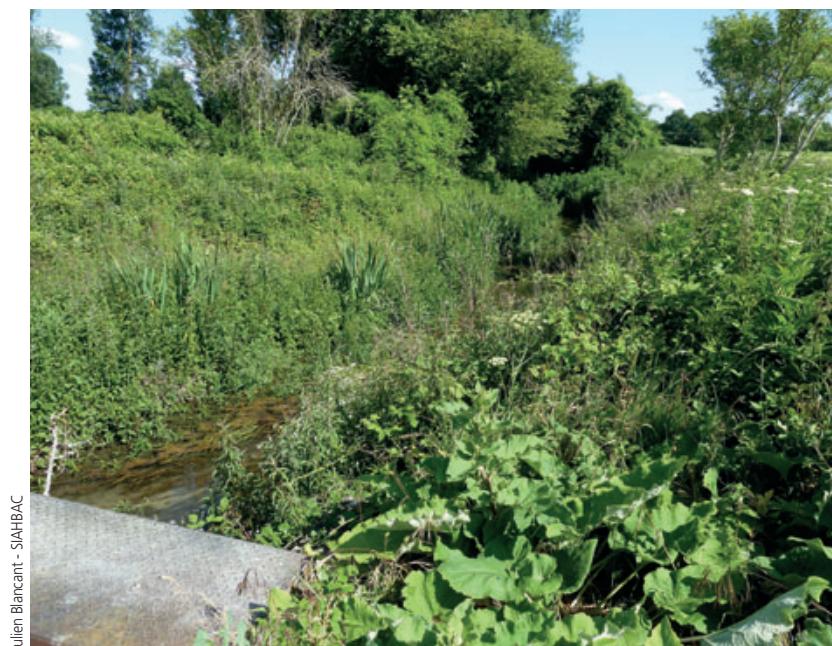
L'ancienne retenue du seuil, trois ans après ouverture des madriers. Juin 2011

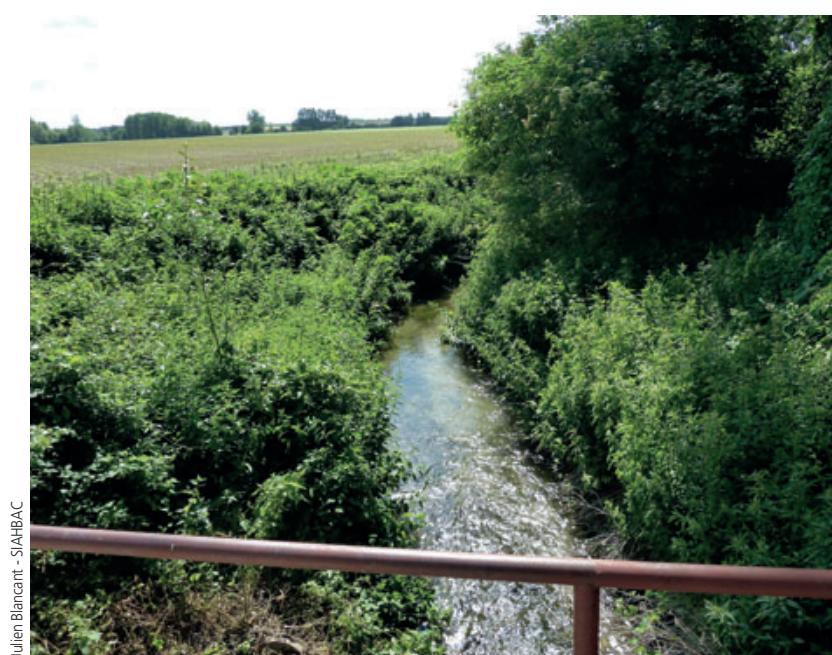
Environ 150 en amont du seuil, trois ans après travaux. Juin 2011
