La restauration du Merlue et de son marais

L'opération

Le cours d'eau dans la partie restaurée

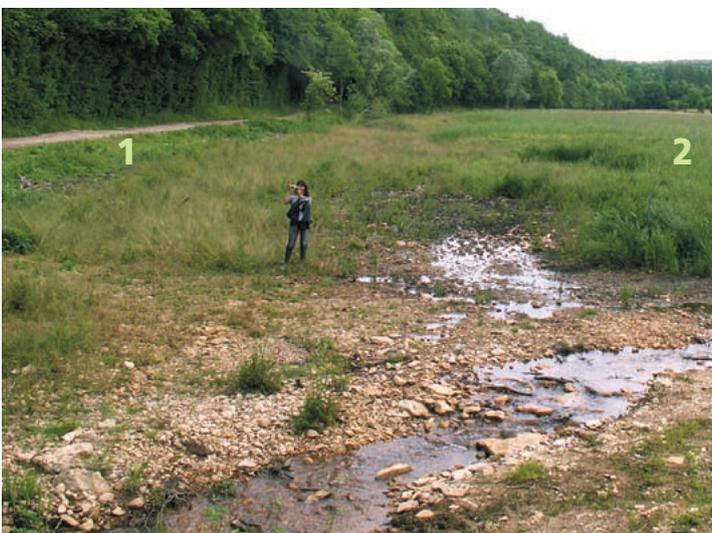
Le Merlue à l'aval du marais à l'été 2009. Le lit déplacé [1] en bordure du marais [2] a été comblé pendant les travaux de restauration.

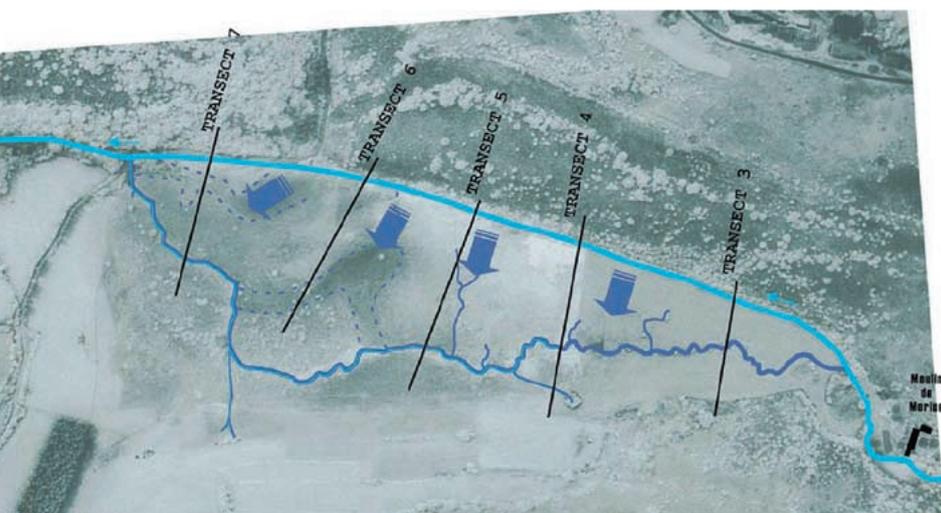
Vision infrarouge de la zone du marais du Merluie du 10 juin 1969 (IGN n°1584) mettant en lumière le fantôme du tracé originel du Merluie à travers le marais d'Écrille.

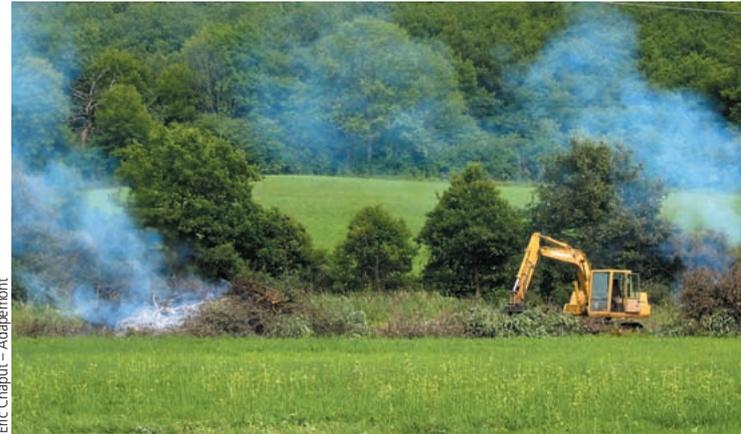
Arrachage et brûlage de saules présents dans le marais durant l'été 2008.

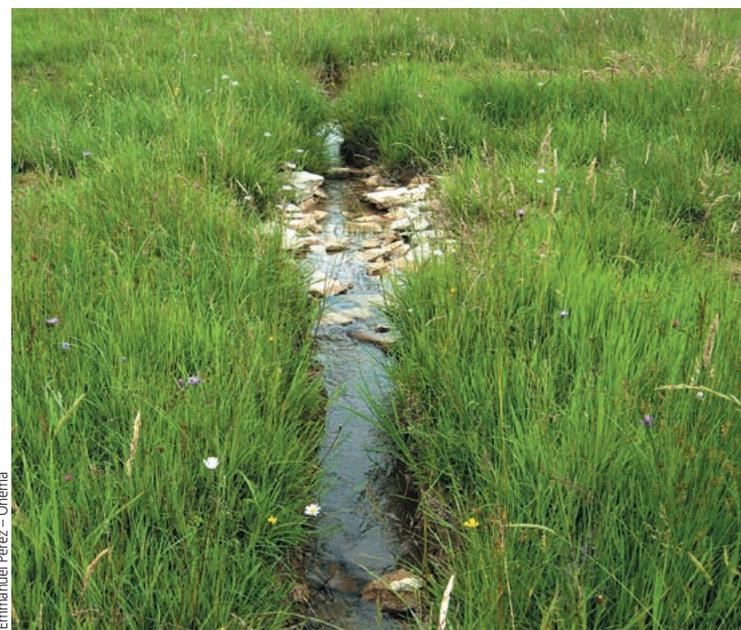
Le lit guide creusé dans le marais et le gué empierré du Merlue restauré (été 2009).

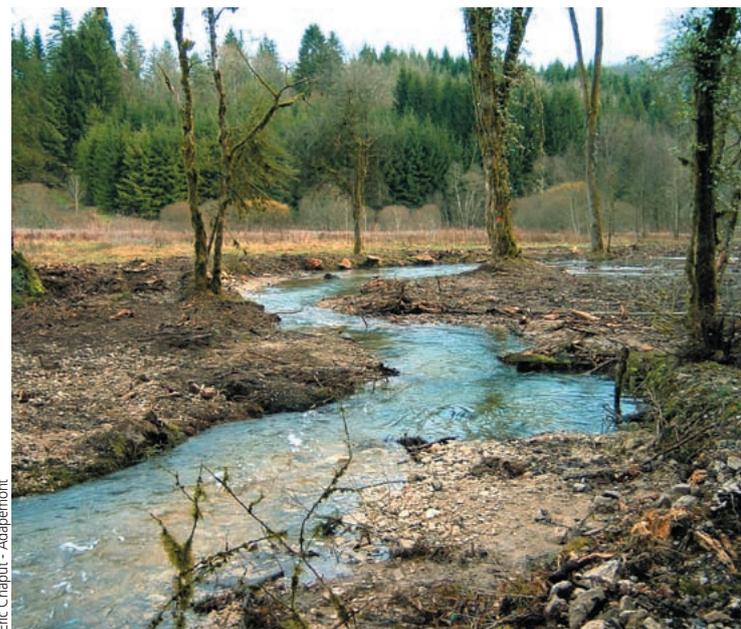
Le Merlue dans le secteur restauré à l'aval du marais durant l'hiver 2008-2009. Au premier plan, on distingue un ouvrage en pierres qui permet de rehausser et de resserrer le lit mineur.

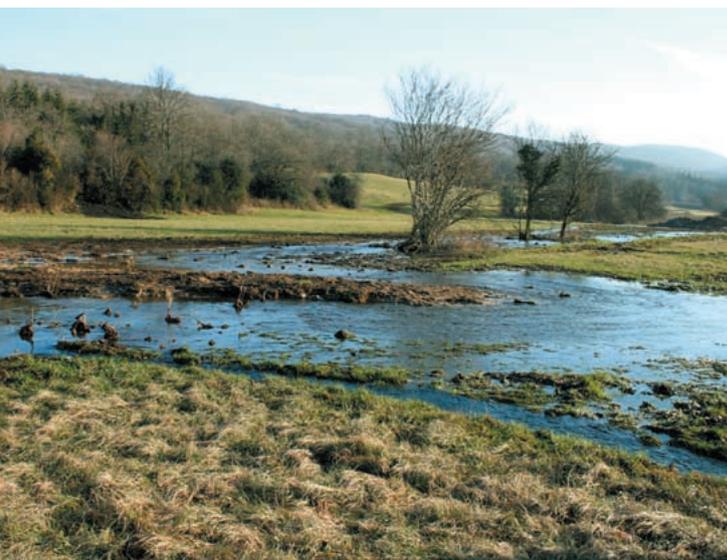
Première crue du Merlue durant l'automne 2008 dans le marais après sa restauration.
