Installation d'un dispositif de franchissement au moulin de Cornillas sur la Barguelonne

L'opération

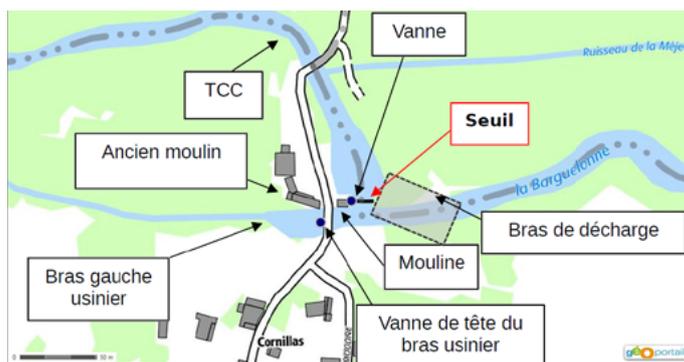
Le complexe hydraulique du moulin de Cornillas est constitué du seuil en maçonnerie, d'une vanne et de la mouline. La mouline, propriété de la mairie de Valence d'Agen, représente le bâtiment situé à gauche du seuil qui fait aujourd'hui usage de stockage. Un bras de décharge a été aménagé en 1996 pour écrêter les crues. Il est situé en rive droite de la Barguelonne, à environ 45 m en amont du seuil et à 35 m en aval du pied de la chaussée. Des fuites au niveau de la vanne en rive gauche du seuil et au niveau de l'ouverture située sous le bâtiment ont été observées.

Le complexe hydraulique du moulin Cornillas
Communauté de communes des deux rives.

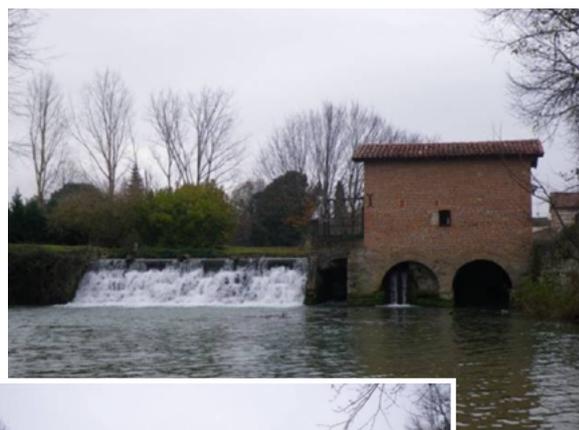
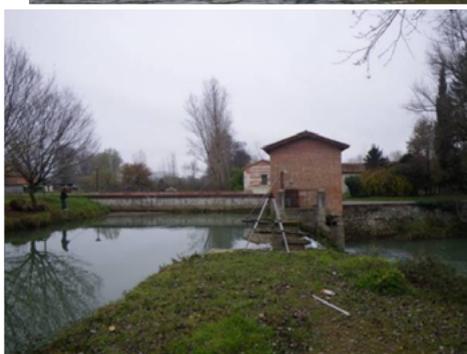
Le moulin de Cornillas, situé à 7 km en amont de la confluence, constitue le deuxième ouvrage transversal sur la Barguelonne depuis la Garonne. Le seuil du moulin Cornillas alimentait auparavant le moulin. Aujourd'hui, ce seuil d'une hauteur de chute de 2,60 m est sans usage et fait obstacle à la continuité écologique.

Le franchissement était possible pour l'anguille par le bras de décharge uniquement lors des hautes eaux. Or, la montaison de l'anguille s'effectue en période de basses eaux.

Site avant travaux en décembre 2015

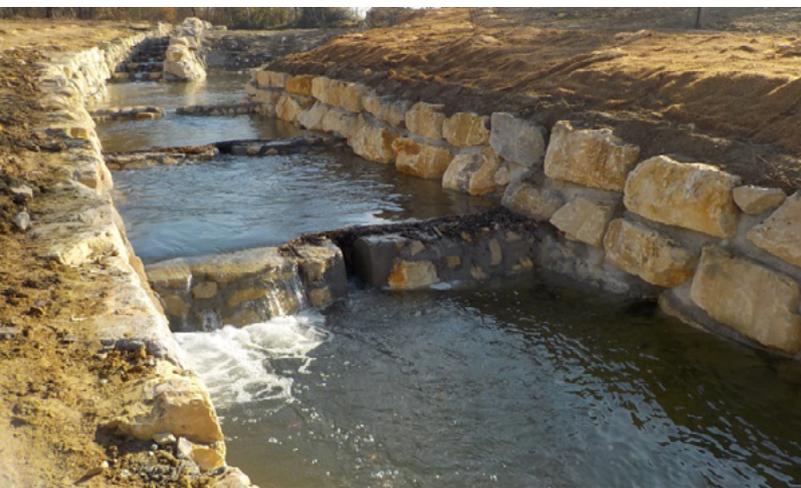
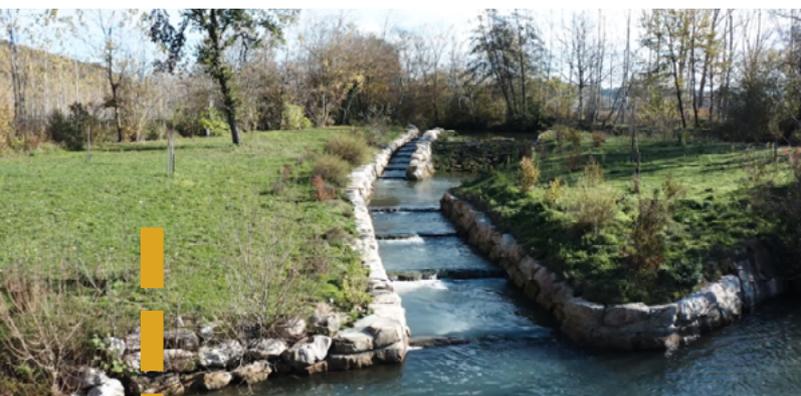
Passé à poisson réalisée après les travaux en 2017 en haut et février 2021 en bas

Les 13 chutes créées permettent de compenser les 2,60 mètres de hauteur de chute du seuil. Ainsi, ces chutes sont réparties entre la passe rustique (9) et les prébarrages (4). Les bassins sont liés par une échancrure. Les chutes entre les bassins peuvent aller jusqu'à 20 cm au maximum. Cela, de façon à faciliter le franchissement des anguilles. Le dispositif est conçu proche du seuil pour faciliter le passage des espèces dans la rampe. Les travaux ont été réalisés en octobre 2017.

De plus, un dévers a été réalisé au seuil de décharge pour permettre une bonne connexion entre la passe et le seuil pour faciliter la remontée des anguilles pour les individus qui se retrouvent au pied du déversoir.

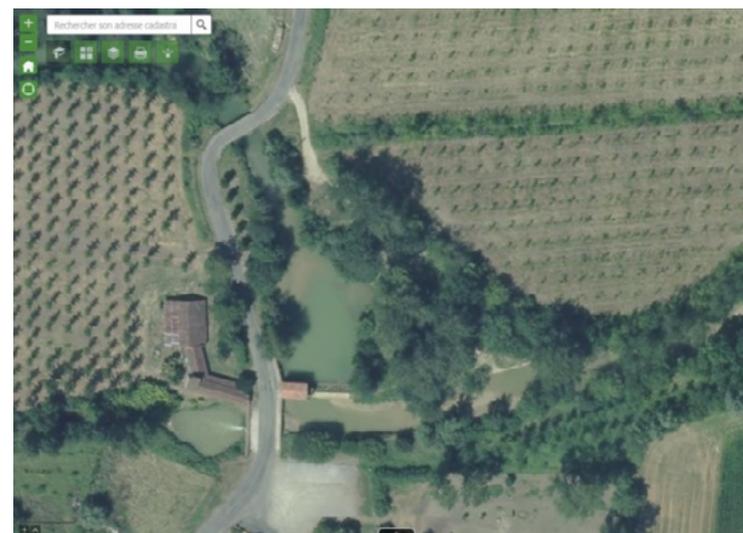
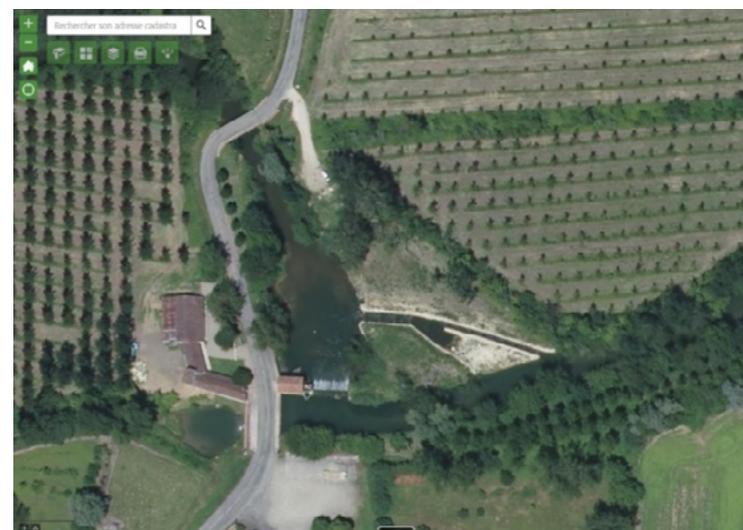
Extraits photographiques aériennes avant travaux en 2016 (au dessus) et après travaux en 2019 (en dessous), d'après IGN

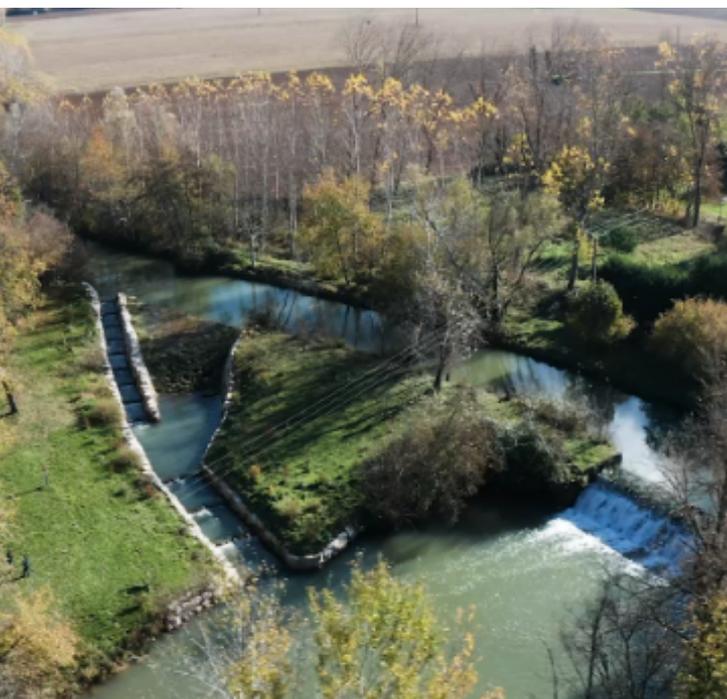
Site après travaux en février 2021
