# Effacement du seuil du Moulin de Ver sur la Sienne

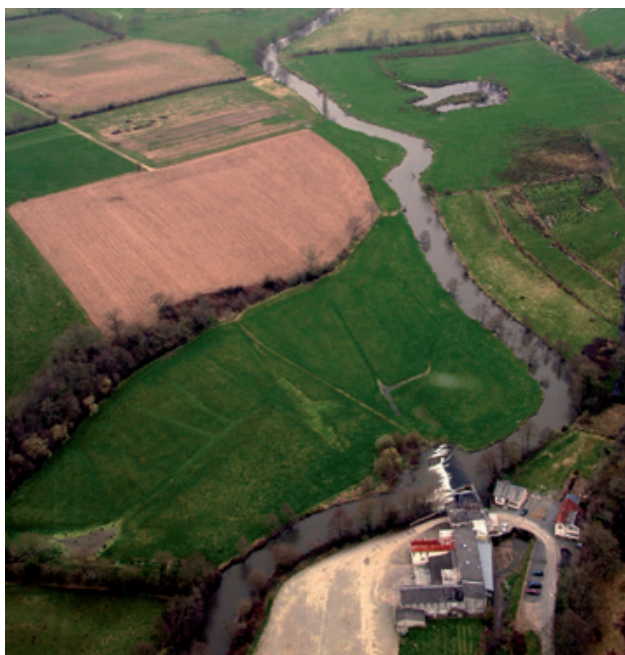
Vue sur la vallée de la Sienne avec le seuil du Moulin de Ver en premier plan. Avril 2006

Le Moulin de Ver, construit il y a plusieurs siècles pour utiliser la force hydraulique, n'a plus de fonction économique depuis quelques décennies et le seuil associé au moulin, haut de 1,7 m, est en mauvais état. Le terrain situé en rive gauche est actuellement un site de discothèque.

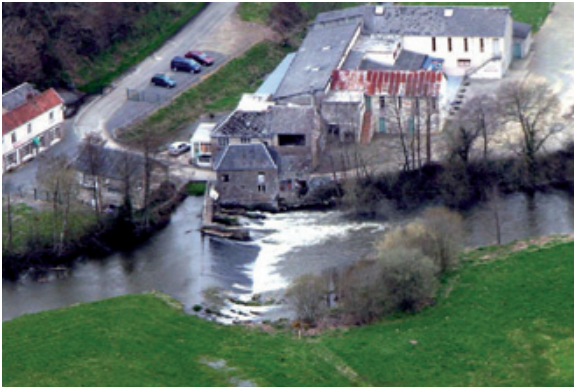
Vue aérienne du site du Moulin de Ver avant effacement. Avril 2006

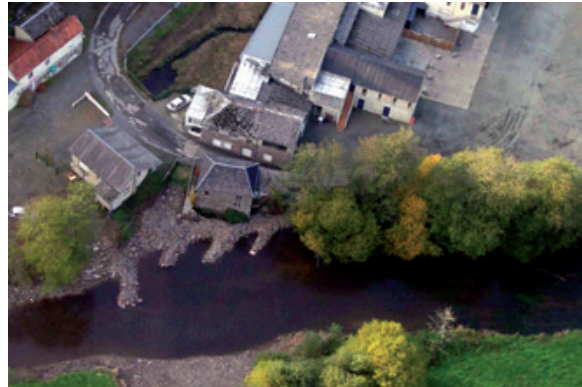
Vue aérienne du site après effacement. Automne 2011

Le seuil du Moulin de Ver a été totalement effacé. Les débris du seuil en pierre ont été réutilisés pour mettre en place des épis de recentrage de crues en rive droite. Les travaux ont été accompagnés par l'entretien de la ripisylve en amont et par la réhabilitation d'une mare voisine pour remplacer l'accès pompage des pompiers de l'ancienne retenue en cas d'incendie. Des clôtures et des abreuvoirs ont également été mis en place sur les parcelles voisines.

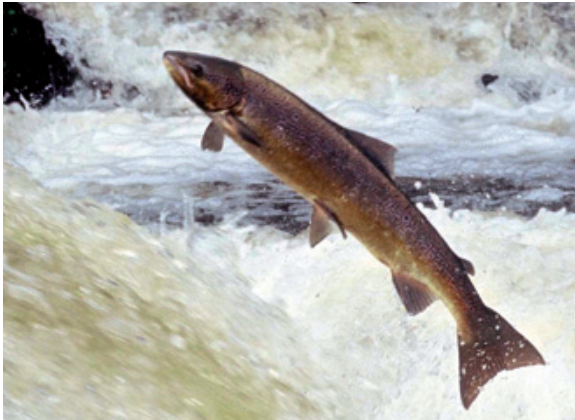
Saumon atlantique tentant de franchir le seuil du Moulin de Ver. Automne 2009

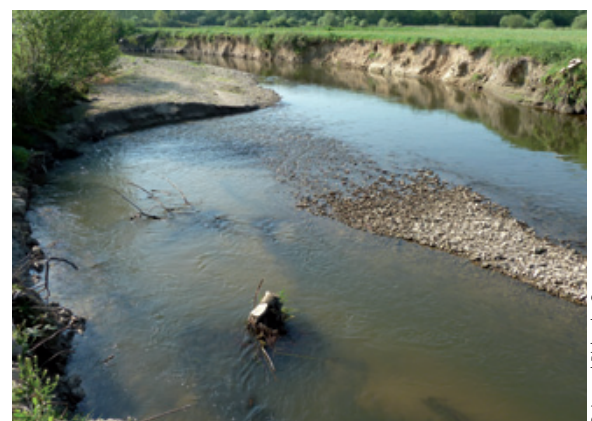
Remobilisation des sédiments dans l'ancienne retenue après effacement de l'ouvrage. Avril 2011

Dans l'emprise de l'ancienne retenue, des stocks importants de sédiments grossiers – classe de taille sables à galets – sont réapparus. Ils seront mobilisables lors des prochains débits biénaux hivernaux et permettront le retour à un profil d'équilibre du cours d'eau à plus ou moins long terme.
