# Remise à ciel ouvert du ru d'Orval à Cconnectancourt

## L'opération

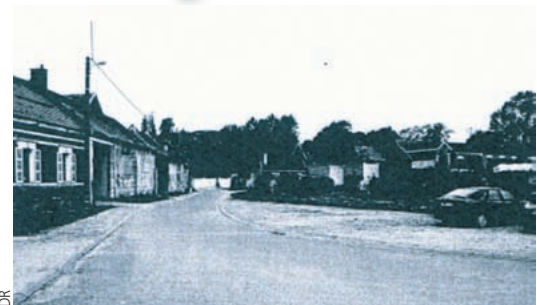
La place du village de Cconnectancourt avec le cours d'eau busé au début des années 2000.

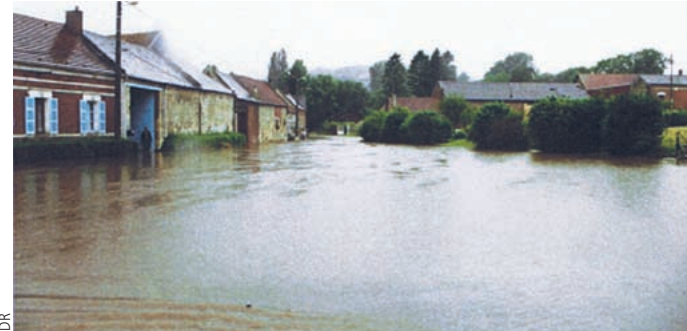
La place du village de Cconnectancourt inondée en 2006.

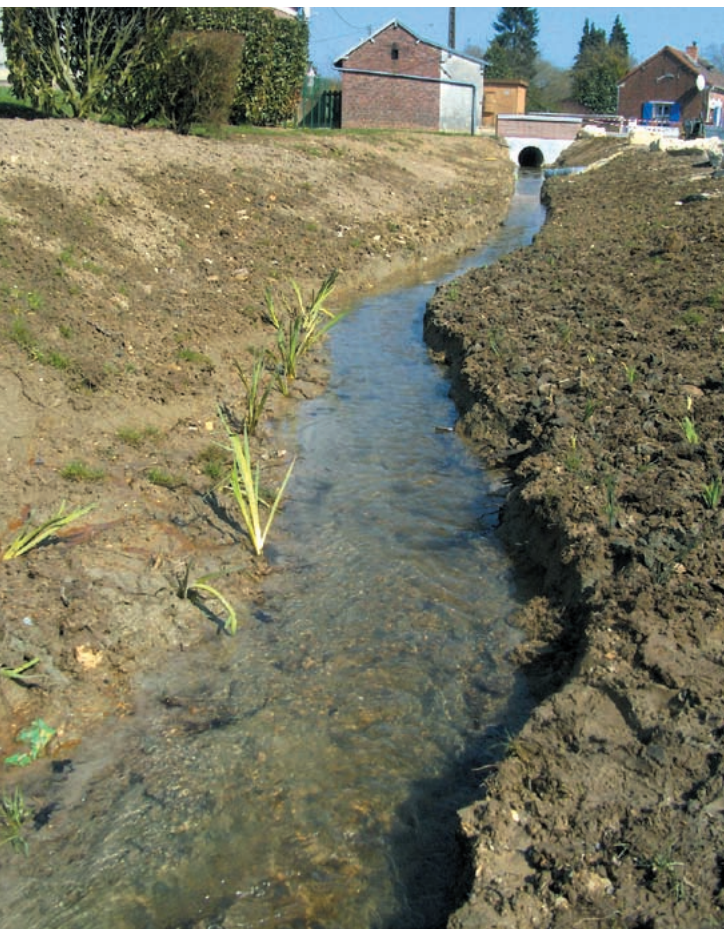
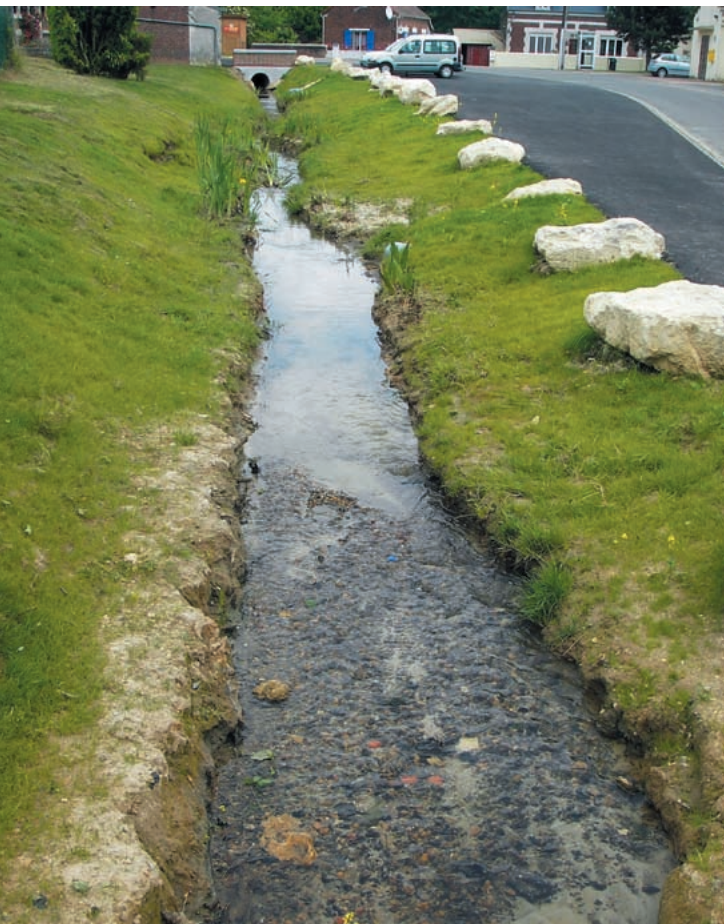
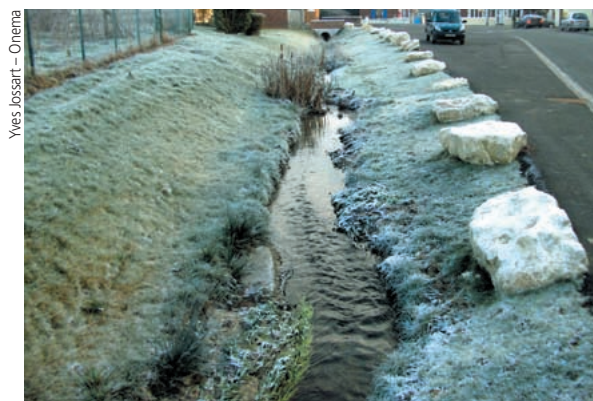
Le ru d'Orval après les travaux, vu depuis l'amont de la zone remise à ciel ouvert :

- en haut à gauche, en fin de travaux en avril 2009 ;
- en bas à gauche, trois mois après les travaux, en juillet 2009 ;
- ci-dessus, neuf mois après la fin des travaux, en janvier 2010.
