Reconstitution du matelas alluvial de la Creuse à Descartes pour la préservation de la Grande Mulette

L'opération

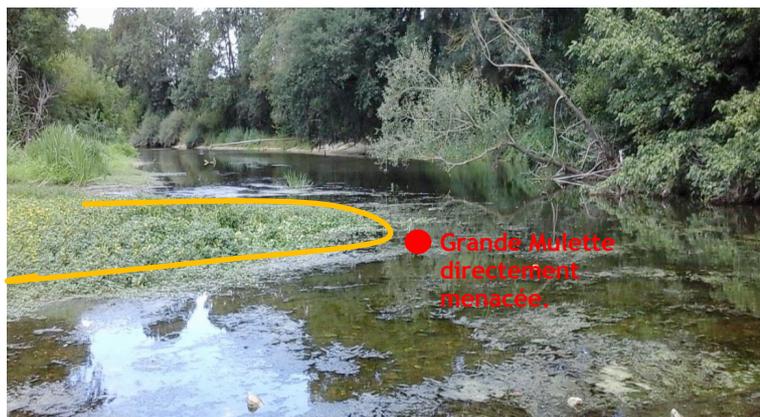
En 2018, le bras secondaire où elle était implantée du côté de l'île en rive droite connaissait une réduction forte des débits entrants, qui contribuait à colmater et à refermer le bras. Le secteur était aussi envahi progressivement par la Jussie, profitant de la baisse de la ligne d'eau. Le lit côté rive droite du bras secondaire tendait au contraire à se creuser, provoquant un déséquilibre des flux. Selon les observations de la direction régionale de l'OFB, cette évolution de son habitat mettait en péril la survie de la Mulette.

Vue de l'herbier de Jussie (orange) en progression sur la partie amont suite au colmatage du bras secondaire. ©Biotope 2019

pour éviter les à-coups hydrauliques. Un arrachage de la Jussie a par ailleurs été réalisé en bordure du bras secondaire.

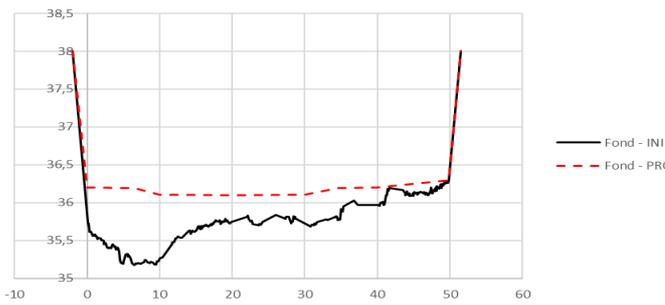
De son côté, le bras principal s'était fortement affaissé suite à une érosion régressive liée aux barrages infranchissables présents en amont, qui génèrent un déficit avéré de transport solide sur la Creuse. Ainsi, le bras principal captait 5/6 du débit de la masse d'eau, contre 1/6 pour le bras secondaire. En étiage le bras principal captait près de 90% du flux.

Rehausse du fond du lit au droit de l'entrée du bras, comparaison état initial et après travaux-NCA pour COSEA/LISEA-2019

Des études hydromorphologiques alors réalisées par le bureau d'étude NCA, ont conclu à la nécessité non pas de rouvrir le bras secondaire, mais plutôt de remonter le lit du bras principal par une recharge sédimentaire de grande ampleur au niveau du radier principal érodé. Cette recharge permettrait de rehausser la ligne d'eau et de rééquilibrer les flux entre les deux bras (de l'ordre de 2/3 du flux pour le bras principal et 1/3 pour le bras secondaire en étiage) et de conduire à un décolmatage du bras secondaire grâce à un doublement du débit entrant à l'étiage (de 0,9m³/s à 1,8m³/s). Pour cela, il s'agissait d'aboutir à une même côte topographique en entrée des deux bras et au sein du bras secondaire.

- l'apport de 1600m³ de matériaux pour recharger le radier du bras principal et de 300 m³ pour recharger l'entrée du petit bras en rive droite.
- l'apport de 200 m³ de substrat tout au long de la rive droite du bras secondaire décapée et dont la roche mère calcaire était affleurante, afin de retrouver un substrat biogène qui serait repris par la Creuse progressivement pour recharger également la sortie du bras secondaire. Les matériaux ont été fournis par une carrière proche du site, de granulométrie diversifiée (de 2 à 250 mm) et déposés progressivement

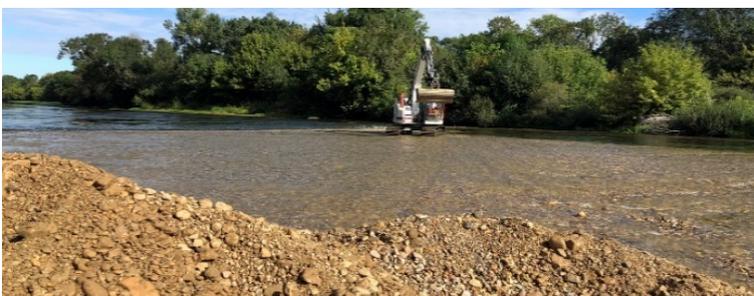
Photo pendant travaux de recharge du bras principal Août 2020. ©NCA

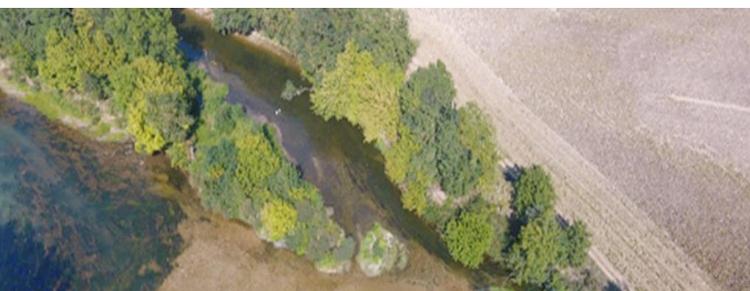
Bras principal et bras secondaire rechargés après travaux. ©OFB septembre 2020

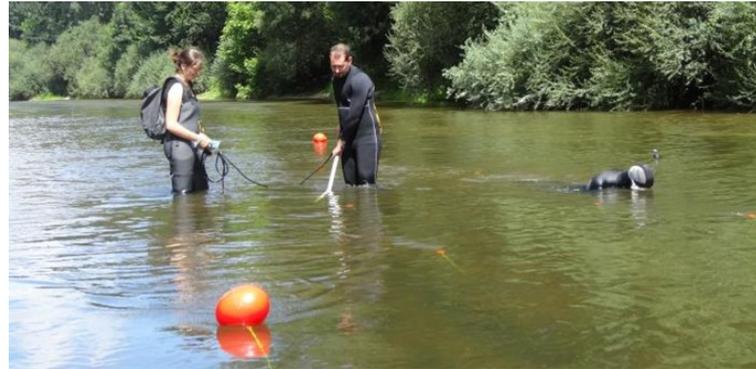
Inventaire en cours de la présence de la Grande Mulette dans le bras secondaire. ©Biotope

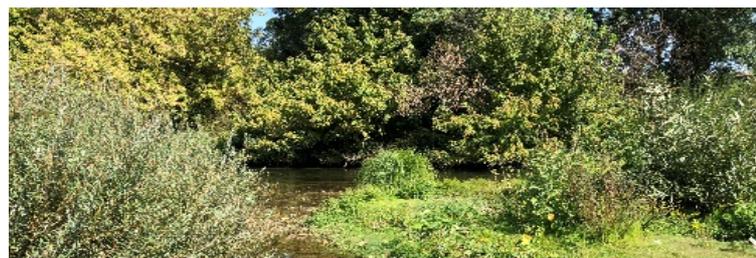
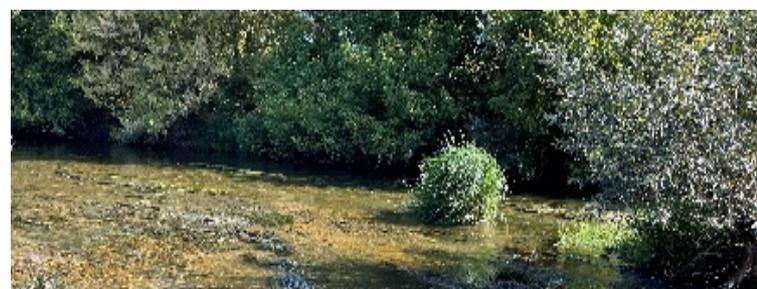
Concernant le bras secondaire, NCA observe en aval immédiat de la recharge en entrée de bras en rive gauche un atterrissement de matériaux de granulométrie variée, en lieu et place du secteur vaseux en 2020. Les dépôts vaseux ont été évacués par le flux dans le bras, l'atterrissement de graviers sous-jacent a donc été « nettoyé » et complété d'apport provenant de l'amont, portant la surface non colmatée à plus de 300 m².

Entrée du bras secondaire avant travaux (2020) en haut et 3 ans après travaux (2023) en bas. L'atterrissement qui s'était formé a laissé place à un élargissement de l'embouchure du bras, sur la base d'un matelas alluvial reconstitué. ©NCA

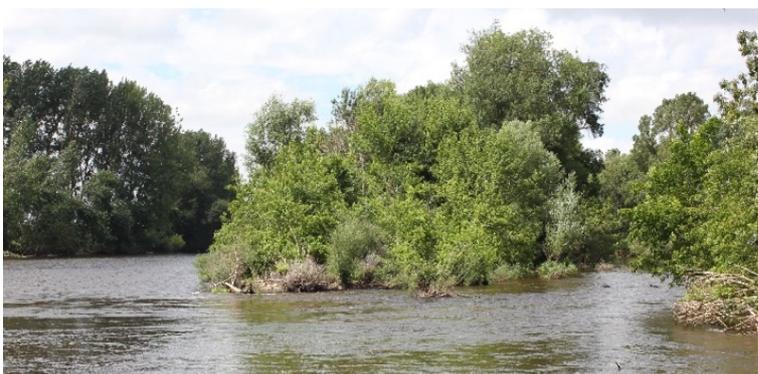
Vue depuis l'amont sur le bras principal à gauche et le bras secondaire réouvert et décolmaté, à droite- ©OFB 2024
