Abaissement d'une succession de seuils sur la basse vallée du Var

L'opération

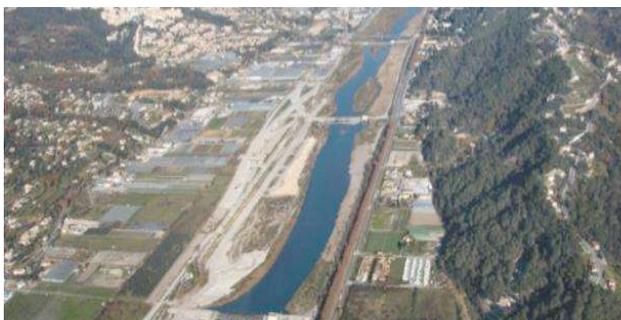
Dans ce contexte, une crue centennale (débit évalué à 3300m³/sec) est intervenue en 1994, sur un sol préalablement saturé par une période pluvieuse longue. Elle a entraîné la rupture des seuils 2 et 3 et en a fortement fragilisé le seuil 4, nécessitant la construction d'un contre-seuil pour le protéger. La submersion des zones riveraines du Var a été évitée d'extrême justesse notamment à l'amont du seuil 10, mettant en évidence la faible capacité du Var entre les digues.

Var 3 - Endiguement et seuils -basse vallée du Var. ©PAPI

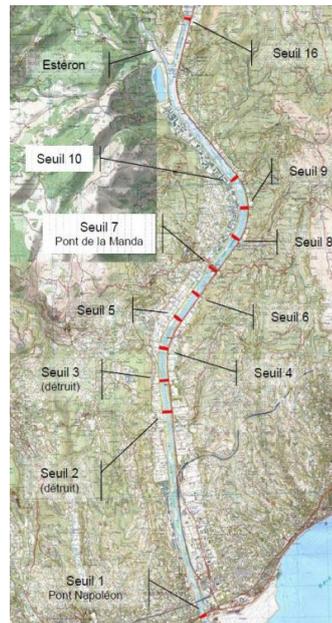
Localisation des seuils concernés par l'intervention avant abaissement.

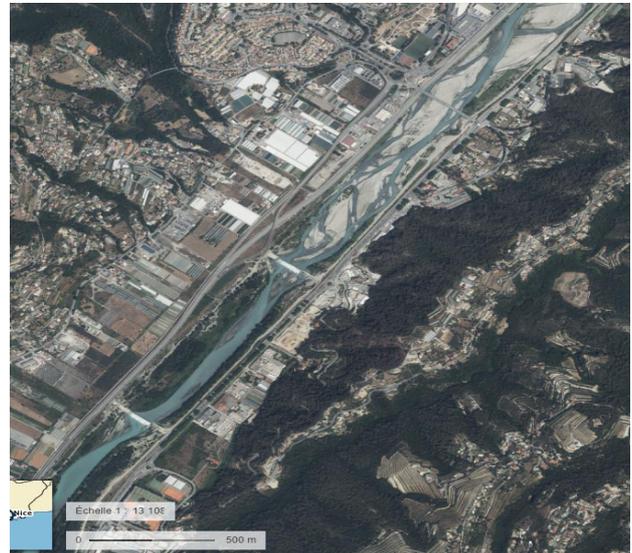
Sur la partie du cours d'eau où les seuils ont pu être effacés, la reprise du transport solide a permis au fleuve de reconstituer des bancs de galets et de retrouver rapidement un faciès en tresse de type méditerranéen.

Au nord : Le fleuve après abaissement du seuil 7 au droit du pont de la Manda. Au sud : Partie restant fortement chenalisée sur le segment où les seuils (5 et 6) sont maintenus.

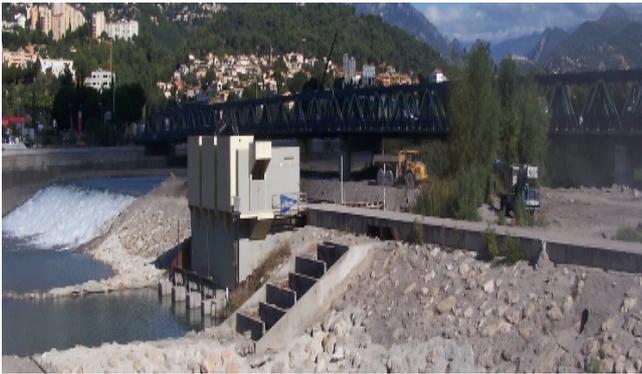
Seuil 7 avant abaissement (haut) et seuil 7 après abaissement (bas) ©SMIAGE.

Abaissement de 4 des 7 seuils en « V » : La stratégie définie consiste à procéder aux abaissements de seuil d'amont en aval en fonction de la progression dans le temps du transport solide, en vue d'établir un profil d'équilibre. Pour ne pas fragiliser les berges, les 20m les plus proches des berges ne sont pas abaissés. En revanche, le reste de la crête est abaissé avec une pente transversale de 1% pour limiter les divagations du Var juste en aval.

Recharge du matelas alluvial s'est matérialisée par la création d'un coursier de 15m de long par disposition des blocs issus du démantèlement des seuils. Ce dispositif permet d'adoucir la pente et de faciliter la continuité piscicole pendant la phase transitoire de ré-engravement.

Confortement des systèmes d'endiguement ou fondations liées aux franchissements au niveau des seuils pour anticiper les impacts liés au rétablissement d'un flux courant. Plus spécifiquement, l'abaissement du seuil 7, situé à l'aval du pont routier de la Manda, risquait de fragiliser les piles du pont. Des travaux de renforcement ont dû être réalisés en urgence, générant des surcoûts.
