# Reméandrage du ruisseau de la Blanchetais (35)

Réseau des sites locaux de la Direction Bretagne de l'OFB

Fiche mise à jour le 03 mai 2023

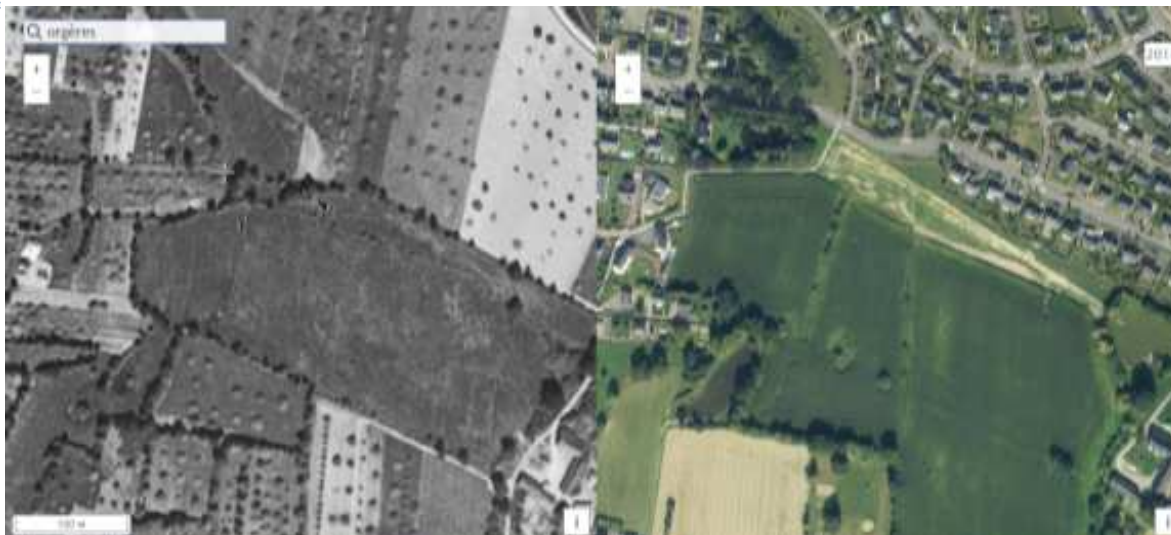
**Figure 1 : Photographies aériennes du secteur étudié entre 1950-1965 et 2014**

Dans les années 80, le ruisseau de la Blanchetais a subi des travaux de rectification et de recalibrage sur 300 ml afin de linéariser son tracé et de drainer la parcelle adjacente.

La comparaison des photographies aériennes montre l'urbanisation de la commune d'Orgères sur la rive droite du ruisseau entre 1950 et 2015. Les habitations sont présentes à une vingtaine de mètres du cours d'eau avant l'opération de restauration.

En rive gauche, plus de 300 m de haies perpendiculaires à la pente ont été supprimées.

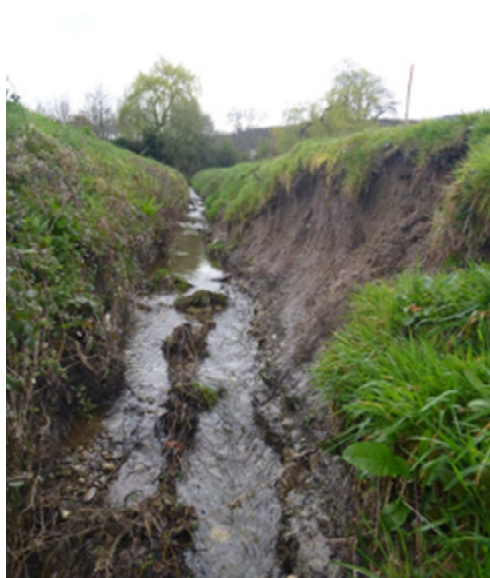
**Figure 2 : Cours d'eau avant restauration**

Avant restauration, le cours d'eau présentait un tracé rectiligne et en dehors de son talweg, recalibré avec des écoulements uniformes. Les habitats au sein du lit mineur étaient quasiment absents (sous-berges, bois en rivières, fosses, blocs, ...). Le lit mineur du ruisseau était surdimensionné (profondeur et largeur trop importantes) par rapport à son état naturel. Par conséquent, ce cours ne pouvait pas déborder dans son lit majeur, occasionnant des érosions de berges (figure 2).

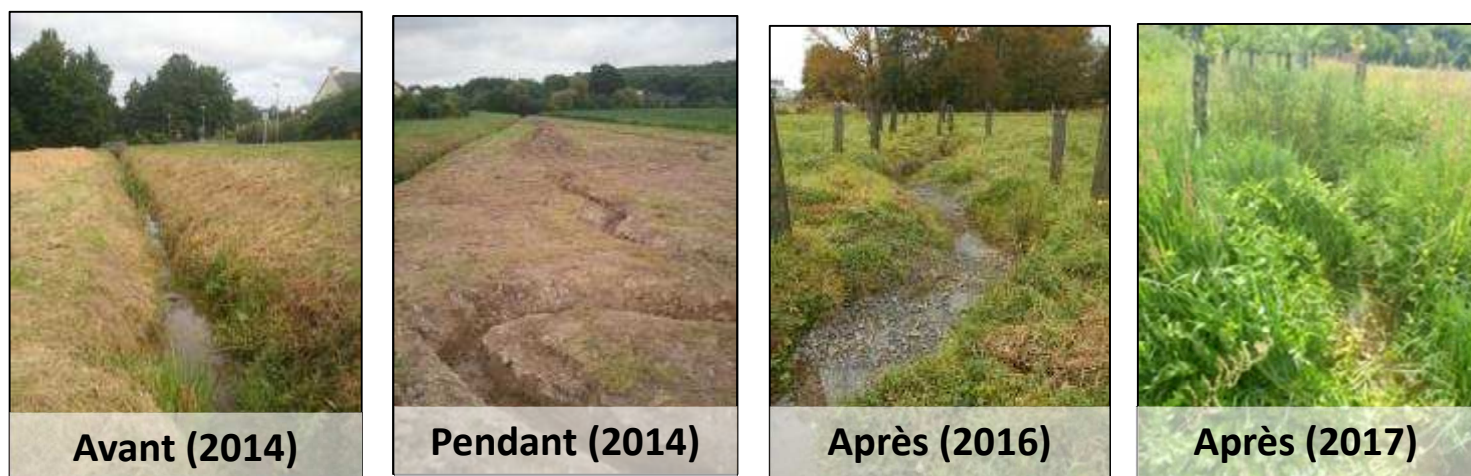
Figure 5 : Photographies du site restauré sur la période 2014-2017

De plus, des mouilles de concavité (caractérisées par une profondeur accrue au droit des méandres) ont été répertoriées sur le ruisseau après restauration (figure 5). Sur un cours d'eau présentant de faibles débits d'étiage, ces mouilles régulièrement réparties sont essentielles pour permettre aux espèces aquatiques de résister à des épisodes de sécheresse ainsi que pour faciliter la recolonisation biologique après la reprise des écoulements.

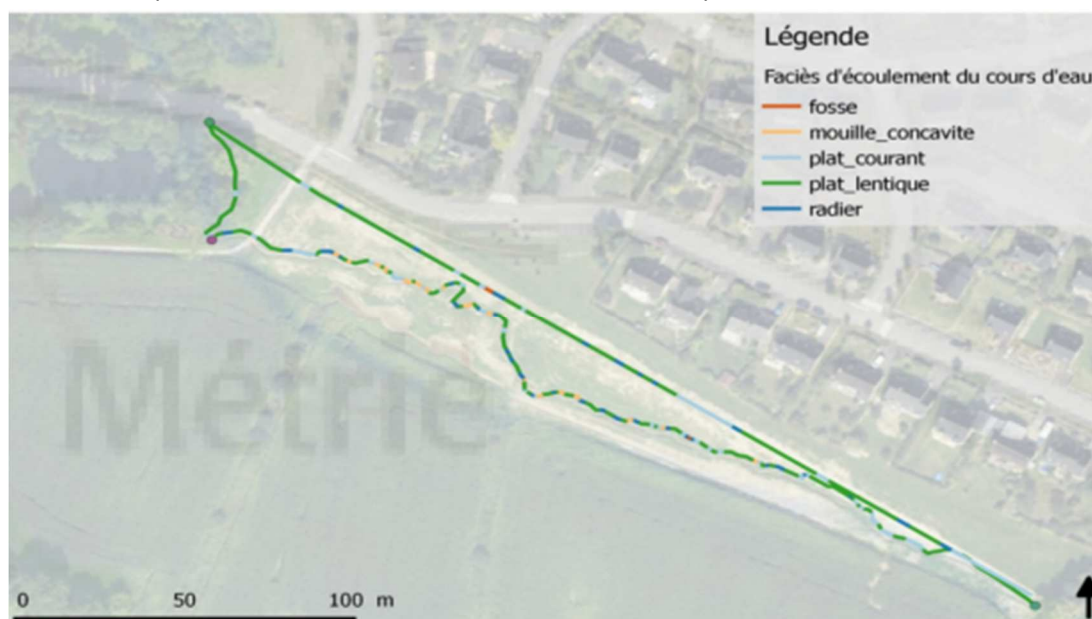
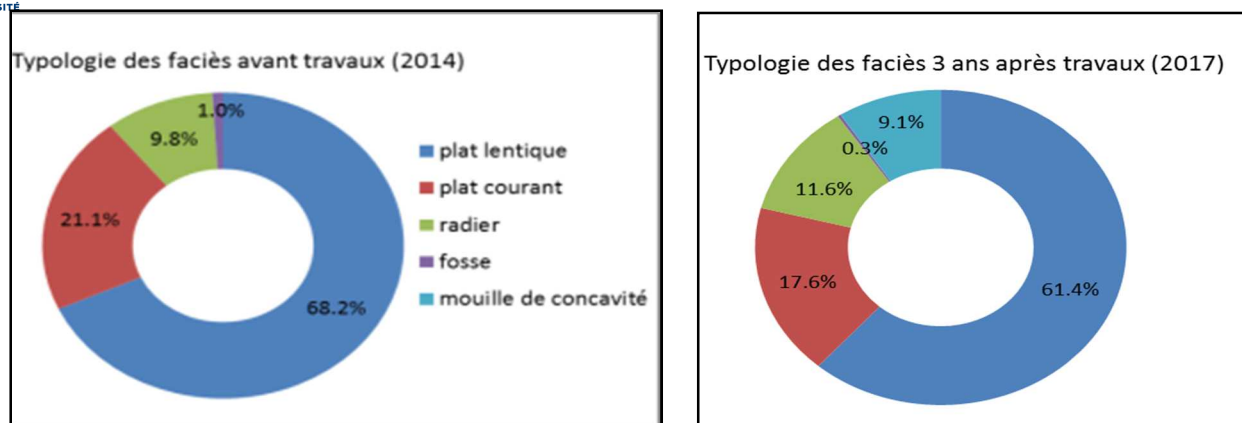
**Figure 7 : Typologie des faciès (selon leurs longueurs) avant et après travaux**

La redistribution de la pente au sein du linéaire restauré a permis de diversifier les faciès d'écoulements (recréation de la succession radier-mouille).

Trois ans après la restauration, l'alternance des différents faciès se rapproche du rythme d'un cours d'eau naturel (figure 7). En effet, 32 changements de faciès ont été répertoriés en 2014 contre 114 en 2017. Le nombre de radier a plus que doublé (de 10 en 2014 à 24 en 2017). La présence de radiers régulièrement répartis permet une bonne oxygénation de l'eau et est favorable aux espèces rhéophiles (qui aiment le courant).

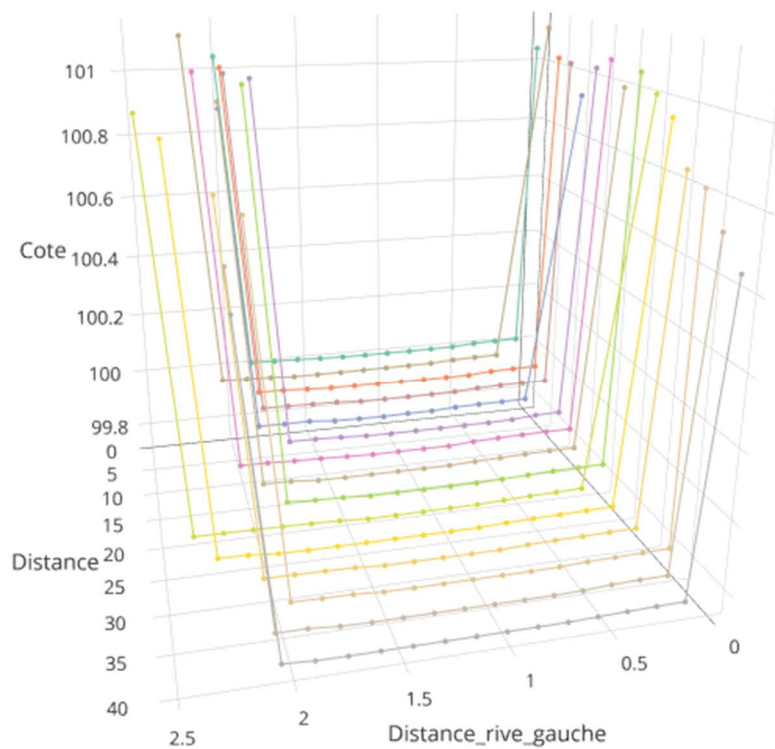
Figure 8 : Profils en travers du lit mineur sur la station étudiée (15 transects, CARHYCE, 2014)

Les largeurs moyennes à plein bords ont été fortement diminuées suite à la restauration, 2.85 m en 2014 et 1.23 m en 2015. Les hauteurs moyennes à plein bords ont également été réduites de 1.1 m en 2014 à 0.38 m en 2015.

L'analyse des profils en travers en 2014 confirme l'homogénéité de ces derniers avant la restauration (figure 8). A contrario, après restauration, les profils en travers sont beaucoup plus diversifiés (figure 9).

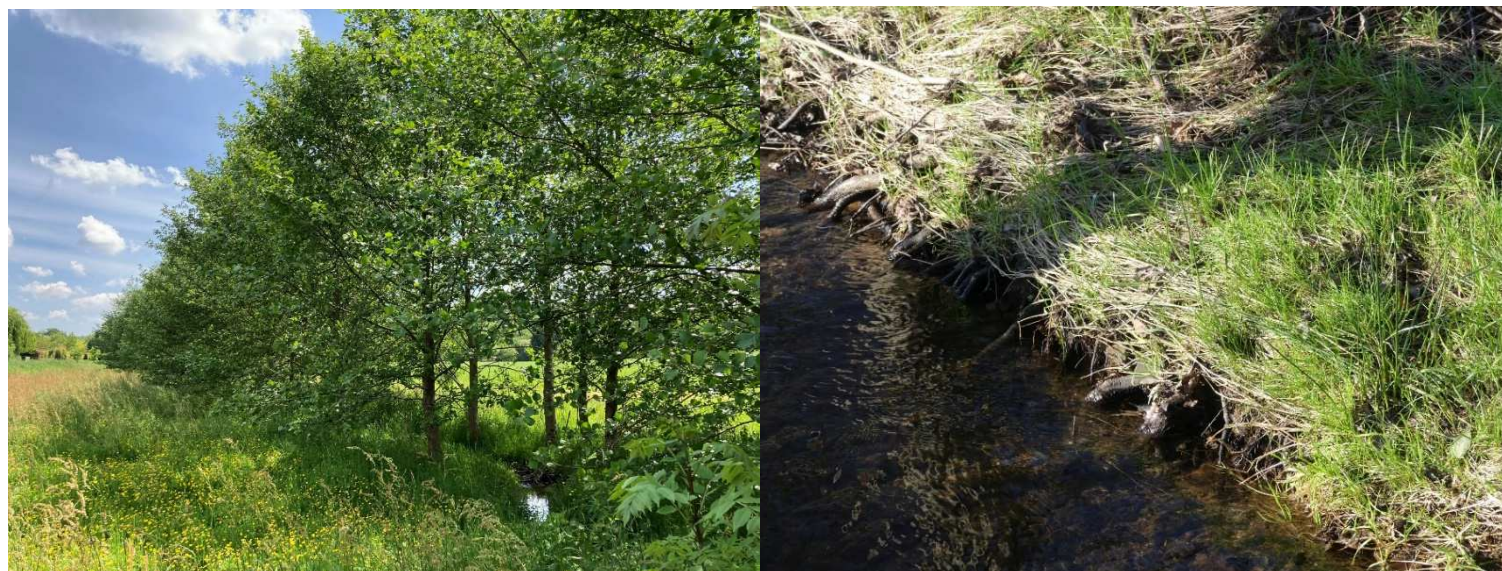
**Figure 10 : Photographies, a) de la ripisylve composée d'Aulnes glutineux, b) des chevelus racinaires**

**En 2020**, l'apparition d'un important chevelus racinaires d'aulnes au niveau des berges semblent avoir amplifié voire réactivé le processus de transport sédimentaire en reportant les forces de cisaillement vers le fond du lit mineur (décolmatage des radiers et apparition de nouveaux bancs alluvionnaires sur certains tronçons).

En 2014, il n'y avait pas de ripisylve. Des plantations d'aulnes (*Alnus Glutinosa*) ont été réalisées début 2015 (figure 10).

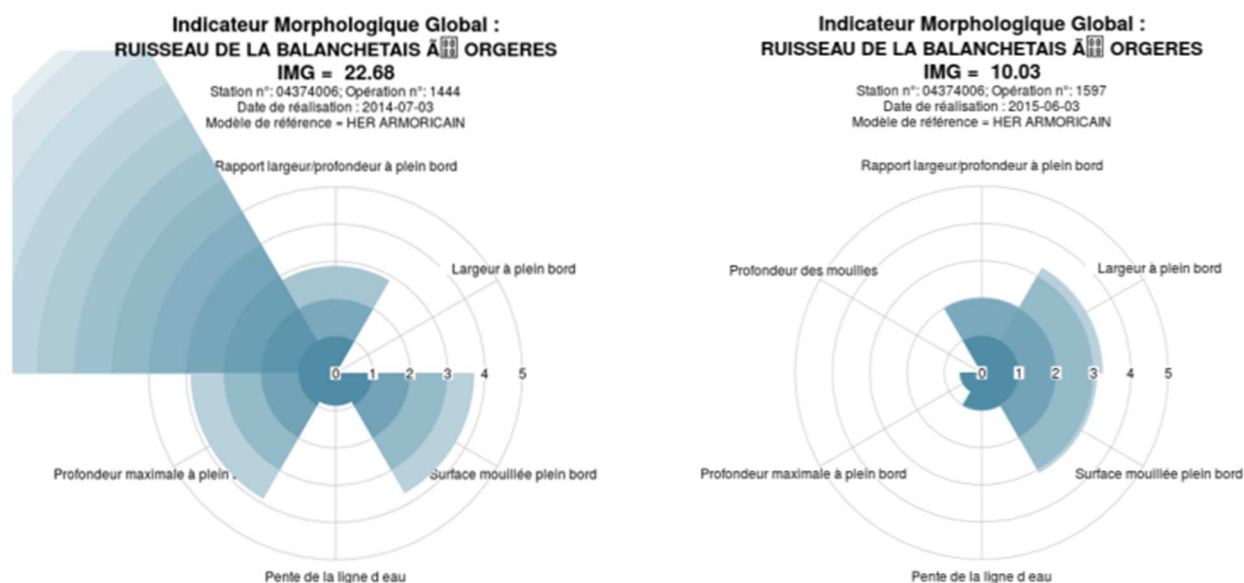
**Figure 11 : Indicateurs morphologiques globaux**

Les indicateurs morphologiques globaux (IMG) disponible sur l'Interface d'Exploitation des Données (IED) issues du protocole CARHYCE, confirment l'atteinte des objectifs de restauration de la morphologie du cours d'eau (figure 11). En effet, la majorité des caractéristiques morphologiques se rapprochent des conditions de référence.

En 2014, les paramètres les plus éloignés de la référence étaient la « profondeur des mouilles » à cause de leur absence et « la profondeur maximale à plein bord » du fait du surdimensionnement du lit. En 2015, l'IMG indique une « largeur plein bord » et « une surface mouillée plein bord » qui s'écartent légèrement de la référence. Ceci s'explique par la taille du cours d'eau étudié (rang de strahler 1). En effet, les modèles de référence ont été construits à partir de cours d'eau plus grands.

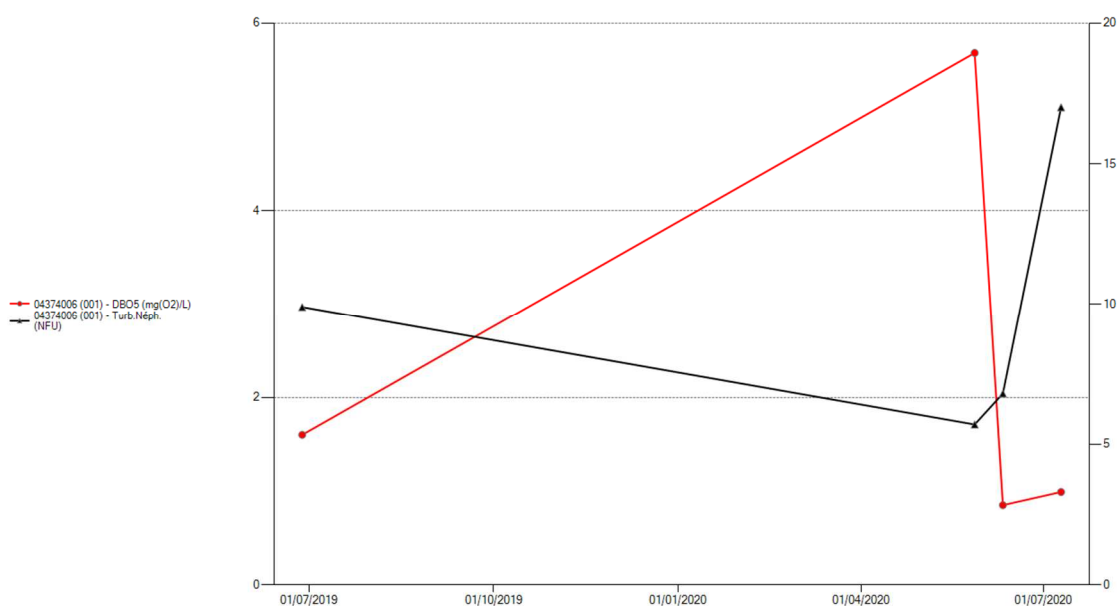
**Figure 12 : Graphique de suivi de la DBO5 et de la turbidité sur le cours d'eau de la Blanchetais à Orgères (04374006) entre juillet 2019 et juillet 2020 (source LYXEA, données AELB)**

La prise en compte de quelques facteurs d'altérations de la qualité physico-chimique des eaux survenus lors de la période de prélèvement en 2020 peuvent expliquer en partie cette baisse de notes. Les suivis physico-chimiques in situ nous donnent quelques éléments de réponse, notamment au niveau de la DBO5 et de turbidité (cf. Figure 12).

Ces données sont un peu lacunaires. Un suivi lors de la période hivernale et printanière 2020 aurait été pertinent. Néanmoins, les points de suivi réalisés au cours des mois de mai et juin 2020 nous révèlent un pic de DBO5 avant un abattement rapide qui s'ensuit avec une hausse de la turbidité courant juin et juillet 2020. Ce graphique nous informe sur un potentiel problème de pollution organique survenue avant le prélèvement du 9 juin 2020.

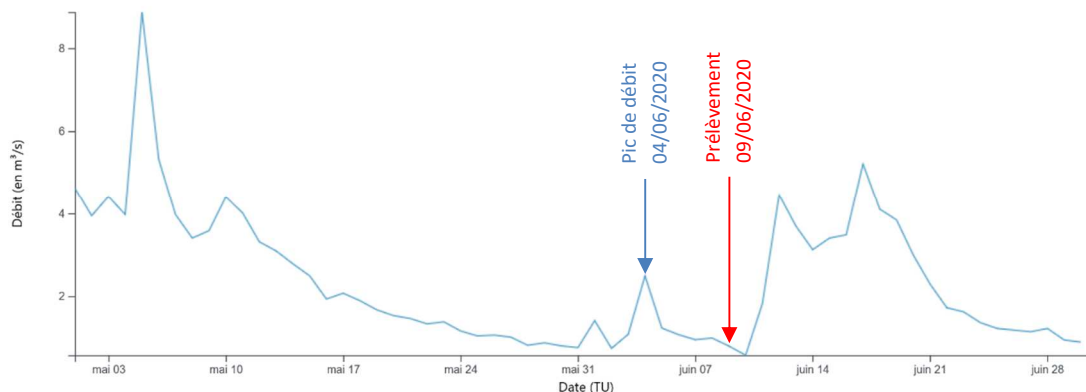
**Figure 13 : Hydrologie mesurée sur la Seiche à Bruz de mai à juin 2020 (source : HydroPortail)**

La baisse subite de cette DBO5 et la hausse rapide de la turbidité seraient sans doute à relier avec un évènement hydrologique important survenu le 4 juin 2020 (cf. Figure 13), permettant une dilution de la pollution. Cela a également dû remobiliser du sédiment, ce qui expliquerait la hausse de la turbidité.

Ce pic de débit fait suite à plusieurs autres épisodes de crue plus importants survenus lors la première quinzaine de mai 2020. Toutes ces perturbations hydrologiques ont également pu déséquilibrer l'assemblage structural du peuplement d'invertébrés aquatiques. Par conséquent, cela a également impacté les données utilisées pour l'évaluation de la qualité biologique du cours d'eau.
