# Restauration de la tête de bassin versant de la Noë Molic (56)

Réseau des sites locaux de la Direction Bretagne de l'OFB

Fiche mise à jour le 03 septembre 2024

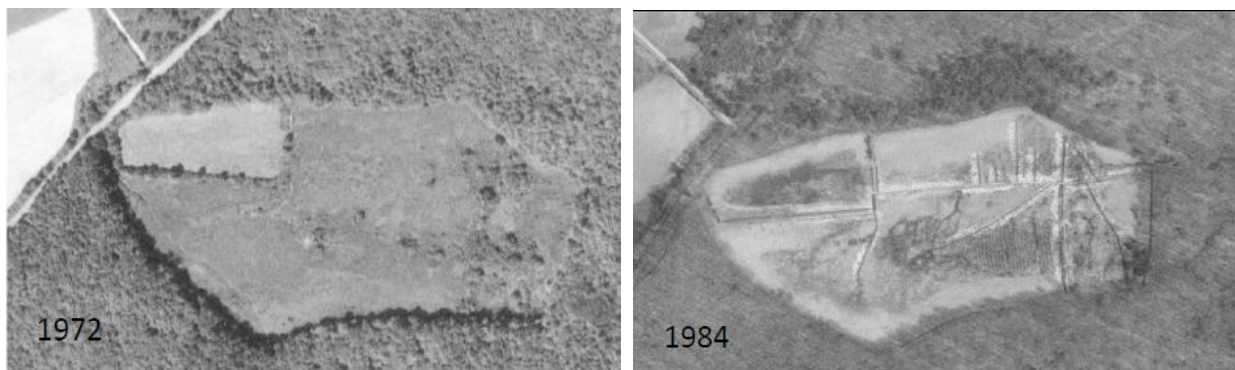
En 1984, des travaux hydrauliques lourds ont été réalisés sur ce site (chenalisation du cours d'eau principal, création d'un réseau de fossés drainants, création de talus) suivis de plantations de résineux, en majorité d'épicéa de Sitka (*Picea sitchensis*) mais aussi de Thuya géant (*Thuja plicata*) et de pin sylvestre (*Pinus sylvestris*) (**Figure 2**).

Figure 2 : Photographies aériennes historiques du site de la Noë Molic en 1972 et en 1984 (Source : IGN)

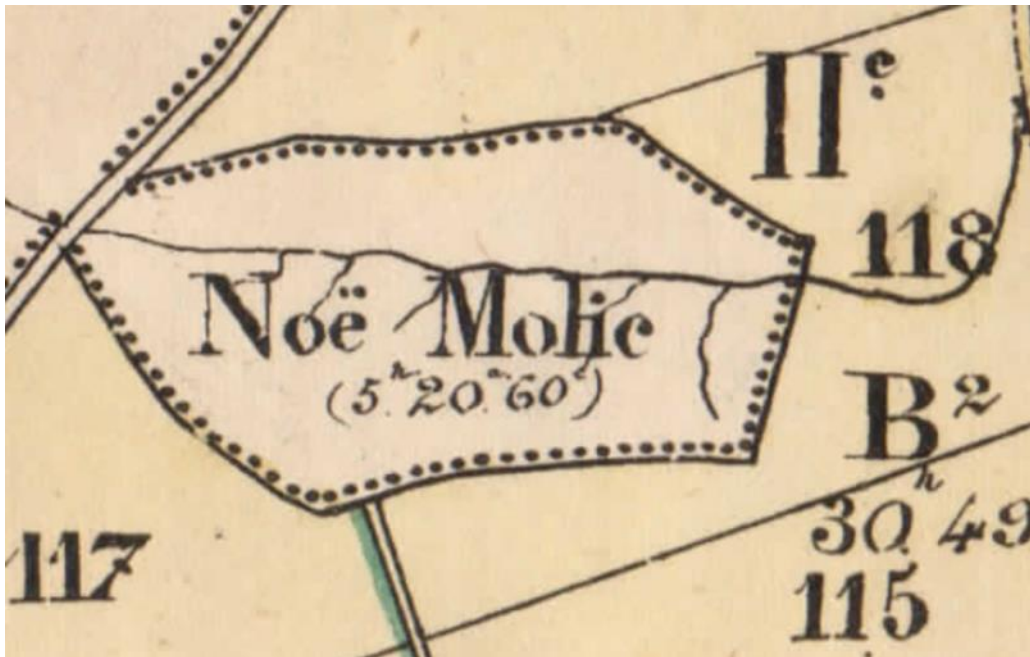
Des incohérences entre le tracé des cours d'eau sur la carte de 1897 (**Figure 4**) (source du cours d'eau principal localisée très en amont du talweg) et les témoignages locaux (source du cours d'eau principal plus en aval ou cours d'eau inexistant selon les témoignages) n'ont pas permis de connaître la configuration du réseau hydrographique avant les travaux hydrauliques, notamment sur l'interface rang 0 - rang 1.

Figure 4 : Cartographique du site de la Noë Molic en 1897 (Source : Office National des Forêts)

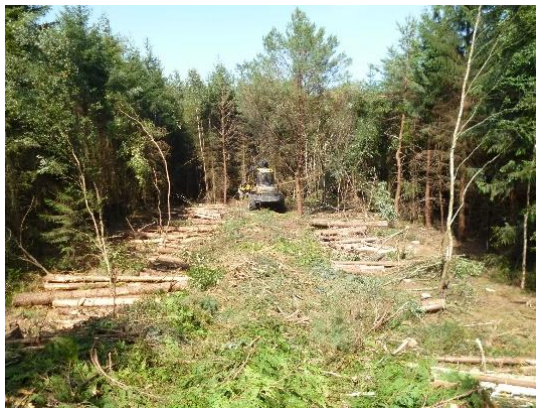
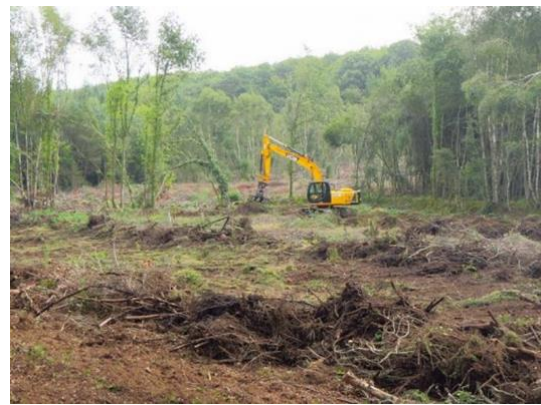
- Les arbres en place (résineux plantés et saules et bouleaux spontanés) ont été supprimés sur environ 3 ha. Les rémanents issus de l'exploitation forestière ont été enlevés sur environ 2,2 ha (Figure 5).

Figure 5 : a) Coupe des résineux ; b) Enlèvement des rémanents

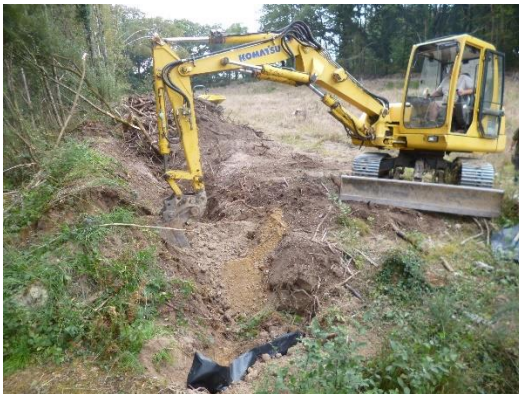
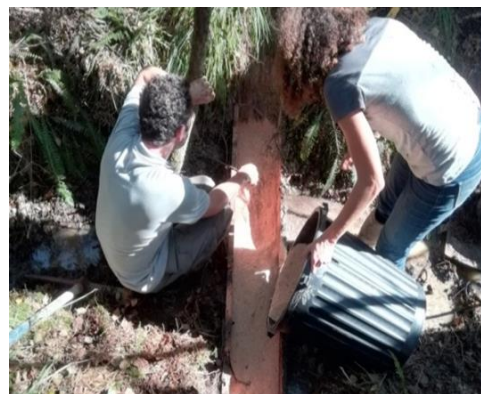
- Au total, 12 bouchons étanches ont été implantés sur le réseau de fossés, 6 ont été construits à la pelle mécanique et 6 manuellement (**Figure 6**). Un linéaire de 160 m de fossés a été entièrement comblé en amont des bouchons étanches. Deux mares ont été creusées. Les produits de creusement ont servi au comblement de linéaires de fossés.

Figure 6 : a) Réalisation d'un bouchon mécanique avec géotextile ; b) Réalisation d'un bouchon manuel (planches + sciure/argile)

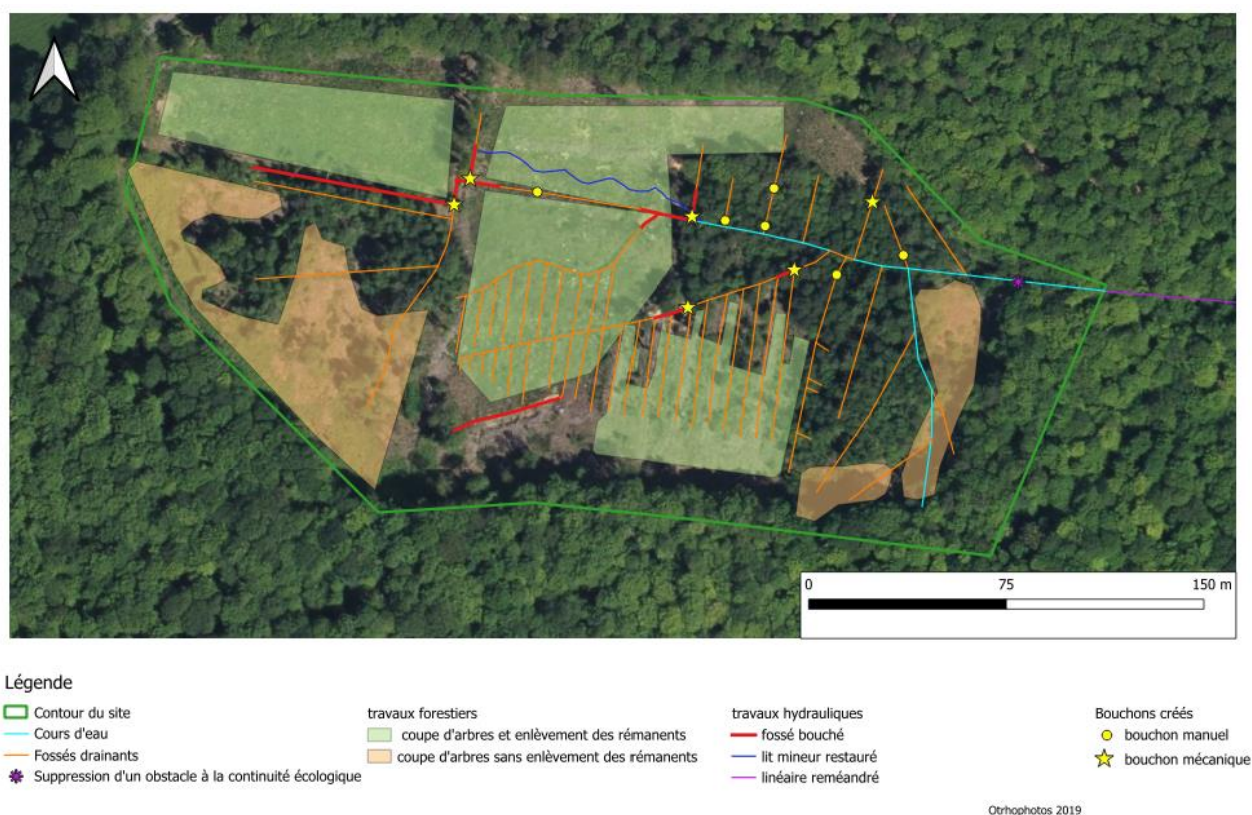
**Figure 7 : Localisation des principaux travaux réalisés.**

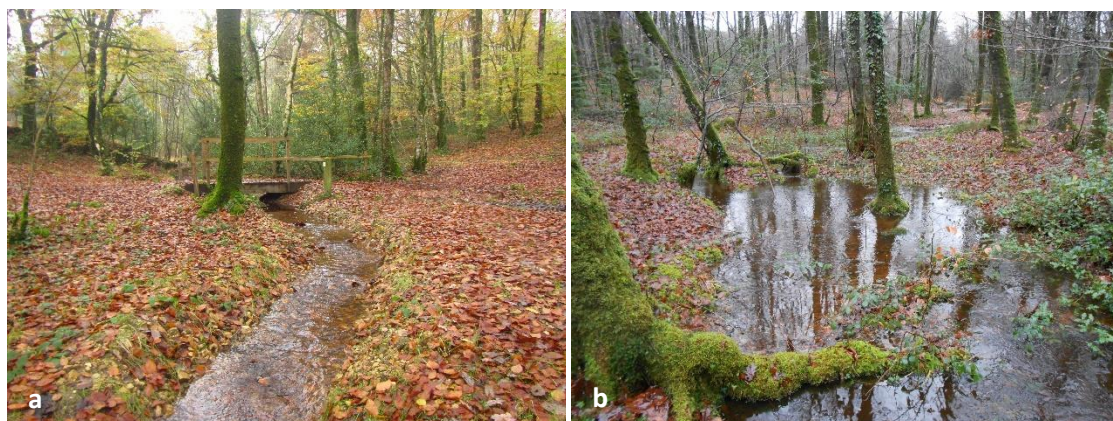
Sur le second segment restauré, la suppression du seuil a permis de rétablir la continuité écologique et de reconstituer les faciès d'écoulement. Des radiers ont été reconstitués en aval du pont et la restauration passive d'un ancien méandre a très bien fonctionné (**Figure 15**).

**Figure 15 : a) reconstitution de radiers ; b) restauration passive d'un ancien méandre.**

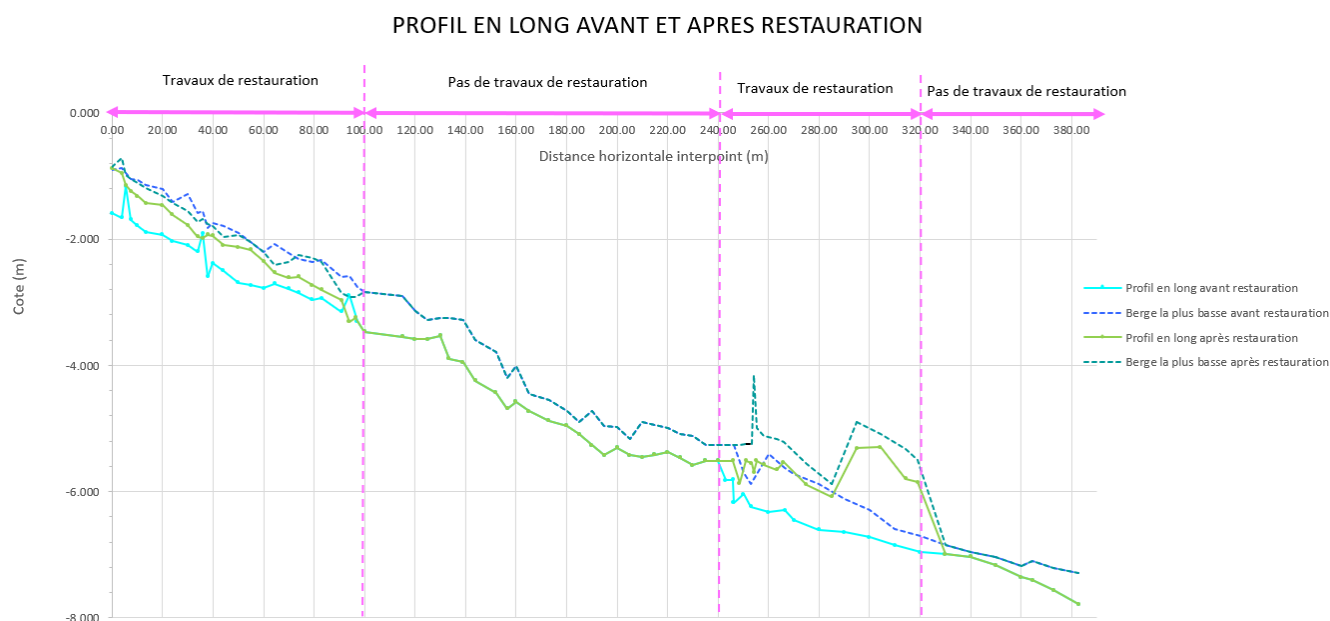
Sur les linéaires restaurés, les interventions ont permis de se rapprocher des caractéristiques hydromorphologiques naturelles, en diminuant l'enfoncement du lit mineur par rapport au terrain naturel, et en supprimant un obstacle à la continuité écologique (**Figure 16**).

**Figure 16 : Profil en long du cours d'eau sur le site de la Noë Molic après restauration.**

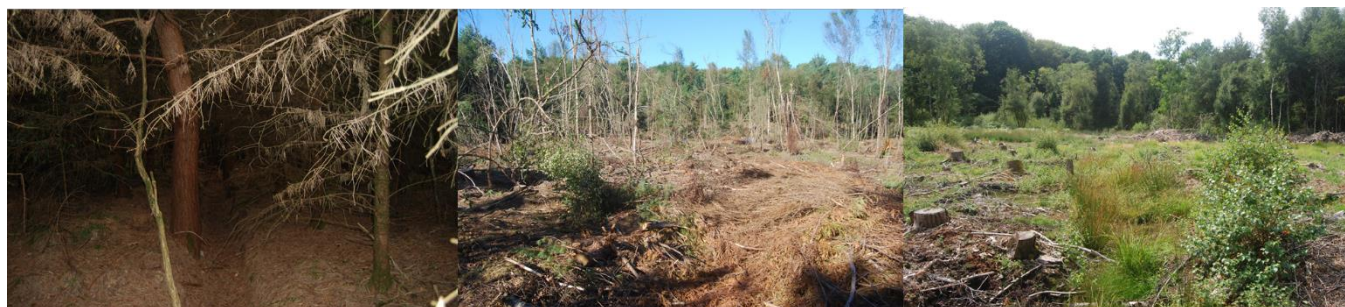
Quelle que soit l'évolution à venir, la suppression des résineux aura permis un retour vers des habitats plus naturels qu'avant restauration, avec des espèces végétales adaptées aux zones humides (**Figure 17**).

Figure 17 : Evolution du site, point photographique n°28 : a) avant la coupe des résineux, b) immédiatement après la coupe des résineux, c) environ 1 an après la coupe des résineux.
