Mise en place d'une rampe multispécifique sur le moulin de la commune de la Chaussée d'Ivry et sur le clapet d'Oulins sur la Vesgre

L'opération

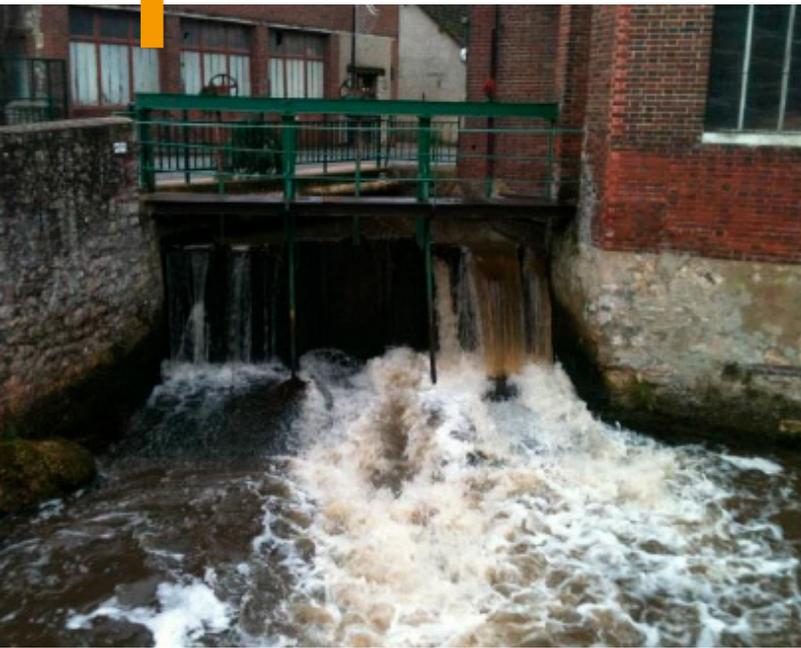
Ouvrage de la commune de la Chaussée d'Ivry avant travaux en 2014

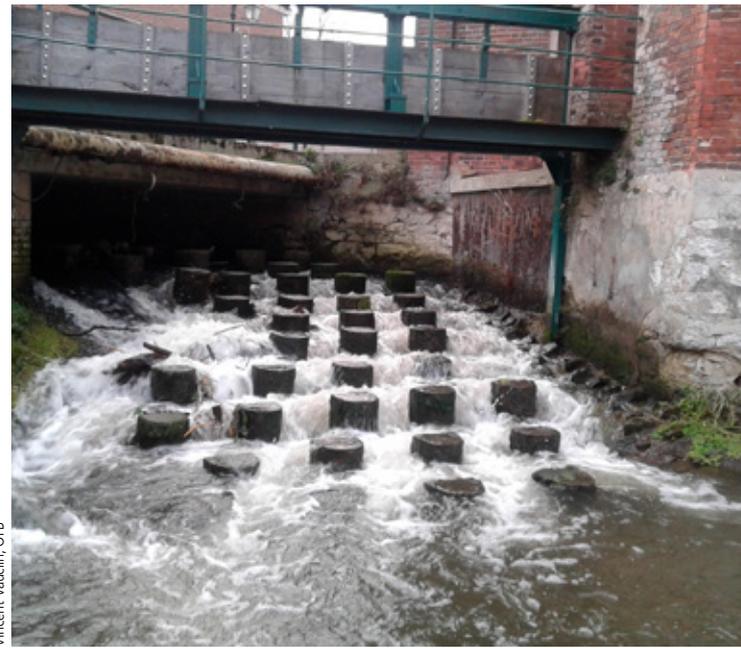
Rampe vue aval installée sur l'ouvrage de la Chaussée d'Ivry en 2021

L'ouvrage de la Chaussée d'Ivry nécessite un entretien important pour la commune. Le principal problème rencontré est lié aux blocages des corps flottants/dérivants.

En effet, en 2021, à la demande du syndicat du Bassin versant des 4 rivières, un diagnostic a été réalisé par l'OFB pour vérifier la fonctionnalité de la passe de la Chaussée d'Ivry. Elle s'est révélée infranchissable. La passe naturelle à macro-rugosités présente une pente très excessive (15 %) qui ne permet le passage d'aucune espèce piscicole. De plus, aucune anguilllette ne peut franchir la rampe spécifique située en rive gauche. Ce dispositif est en effet complètement ennoyé et parcouru par un courant violent alors qu'il est censé être alimenté par une mince lame d'eau pour permettre la reptation.

être réalisés au droit de l'ouvrage. La rampe peut être reprise afin de réduire la pente; il est également envisageable d'installer un dispositif de franchissement dans le coursier de décharge situé à droite, sous réserve d'une conception adaptée.

rendu non rugueux. La drome rustique (corde permettant de retenir les embâcles) actuelle, située quelques centaines de mètres en amont de l'ancien moulin, demeure indispensable pour maintenir une partie des déchets à l'amont de la passe. En supplément, une drome flottante et/ou une grille à large espacement inter-barreaux pourrait être placée juste à l'amont du dispositif.

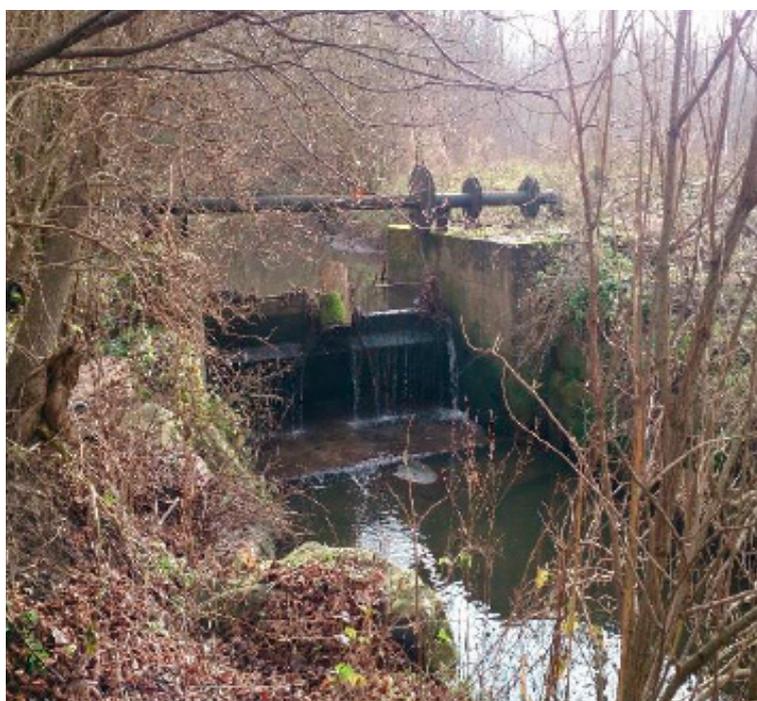
Ouvrage du clapet d'Oulins avant travaux (SIBV)

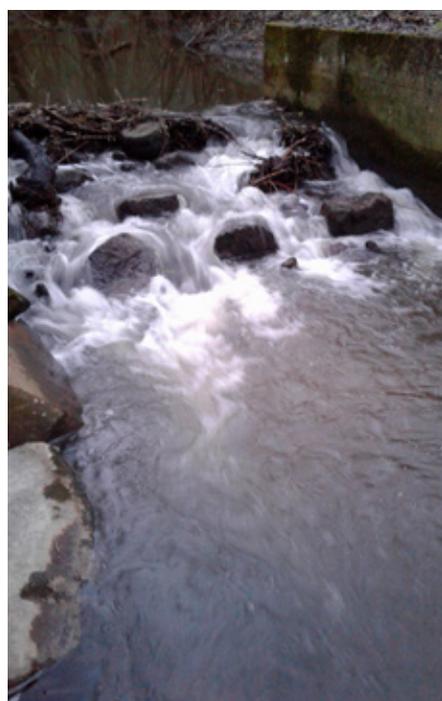
Le transit sédimentaire s'est en revanche légèrement amélioré au niveau du clapet d'Oulins grâce à la réduction de la hauteur de chute.

Le clapet d'Oulins démantelés après travaux en 2021
