# Effacement partiel et mise en place d'une rampe à enrochement sur le seuil du moulin Cadoux sur le Cousin

## L'opération

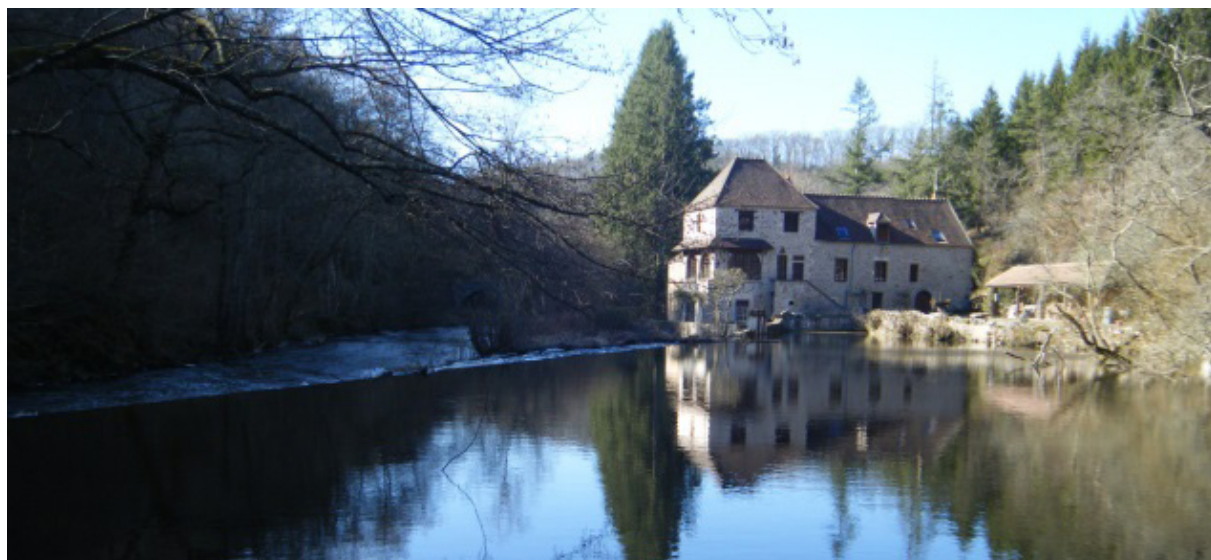
Le moulin Cadoux est localisé sur la commune de Magny à quelques kilomètres au sud d'Avallon. Une zone Natura 2000 est recensée sur le secteur « Milieux humides, forêts, pelouses et habitats à chauve-souris du Morvan ». Ce seuil, d'une hauteur de chute de 1,7 m, représente un des sites où les impacts sur le lit mineur du Cousin sont majeurs. Il fait obstacle à la continuité piscicole notamment la Truite Fario et au transit sédimentaire.

Le moulin Cadoux avant travaux en décembre 2011

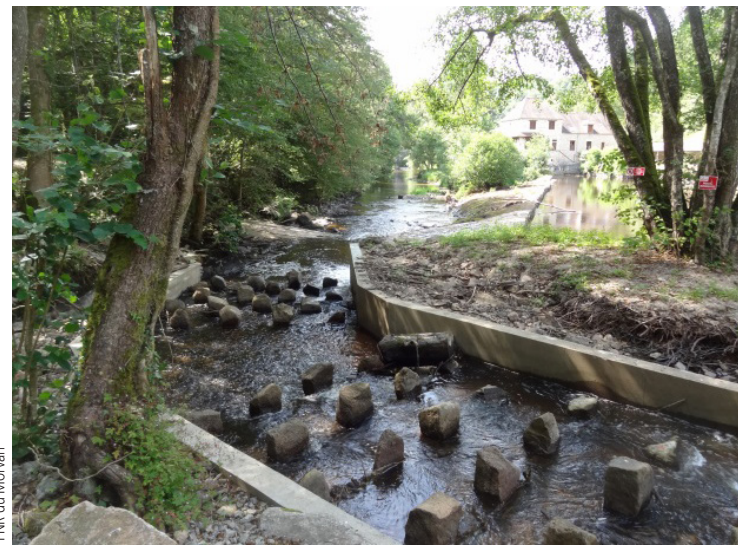
Rampe à enrochement sur le seuil du moulin Cadoux après travaux en 2017

L'effacement partiel de 40 cm de hauteur a été réalisé sur une dizaine de mètres à partir de la rive gauche. Ainsi le miroir d'eau est toujours présent.

La passe naturelle est une rampe en enrochement multispécifique régulièrement réparti. Elle permet ainsi de recréer la dynamique naturelle du cours d'eau par l'inclinaison relativement importante de la passe. Les « menhirs » qui correspondent aux éléments verticaux de la rampe ont été réalisés en pierres pour éviter l'intégration de maçonnerie dans le paysage. Au niveau de l'aval de la rampe, un seuil avec échancrure a été aménagé permettant la création d'une fosse de dissipation pour maintenir une hauteur d'eau suffisante au pied de la rampe.

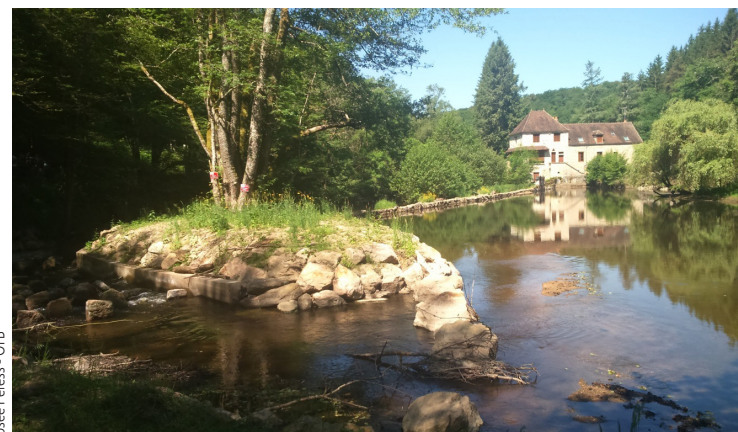
Pour que l'aspect paysager soit également considéré, la rampe à enrochement a été installée en rive gauche. Elle est ainsi opposée au moulin de façon à ce qu'elle soit la moins visible possible. L'îlot boisé présent a été maintenu de manière à masquer la rampe.

Moulin Cadoux après travaux en juin 2017, rampe en rive gauche
