Remise en eau d'un ancien lit du Dadon et restauration de l'habitat aquatique

L'opération

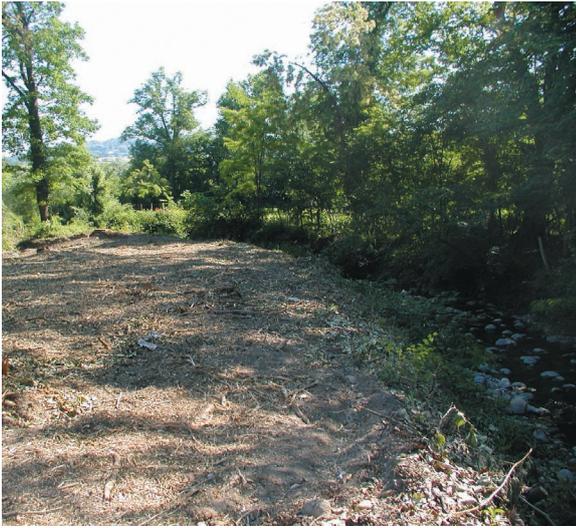
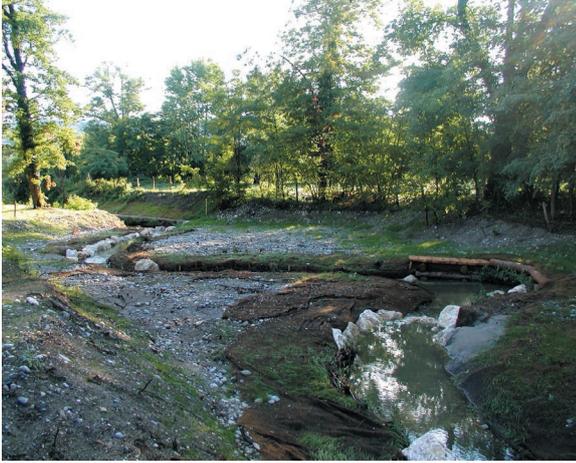
En haut, l'ancien lit recalibré, en juin 2004.
En bas, retour dans le lit d'origine méandrique.

- en 2006 : Sur la partie en aval de la première tranche de travaux, le lit était chenalisé dans les années 1990. En rive droite, se trouve l'ancien tracé sinueux du lit historique. Il est alors envisagé après vérification par un bureau d'étude, de remettre le ruisseau dans son lit d'origine. Un groupement de bureaux d'études assure la maîtrise d'œuvre de cette tranche de travaux et traite 475 ml.

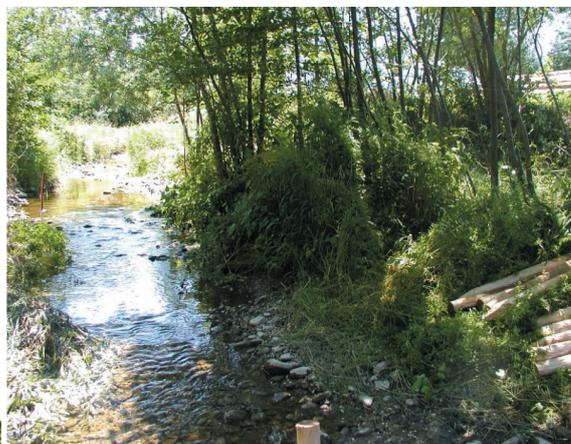
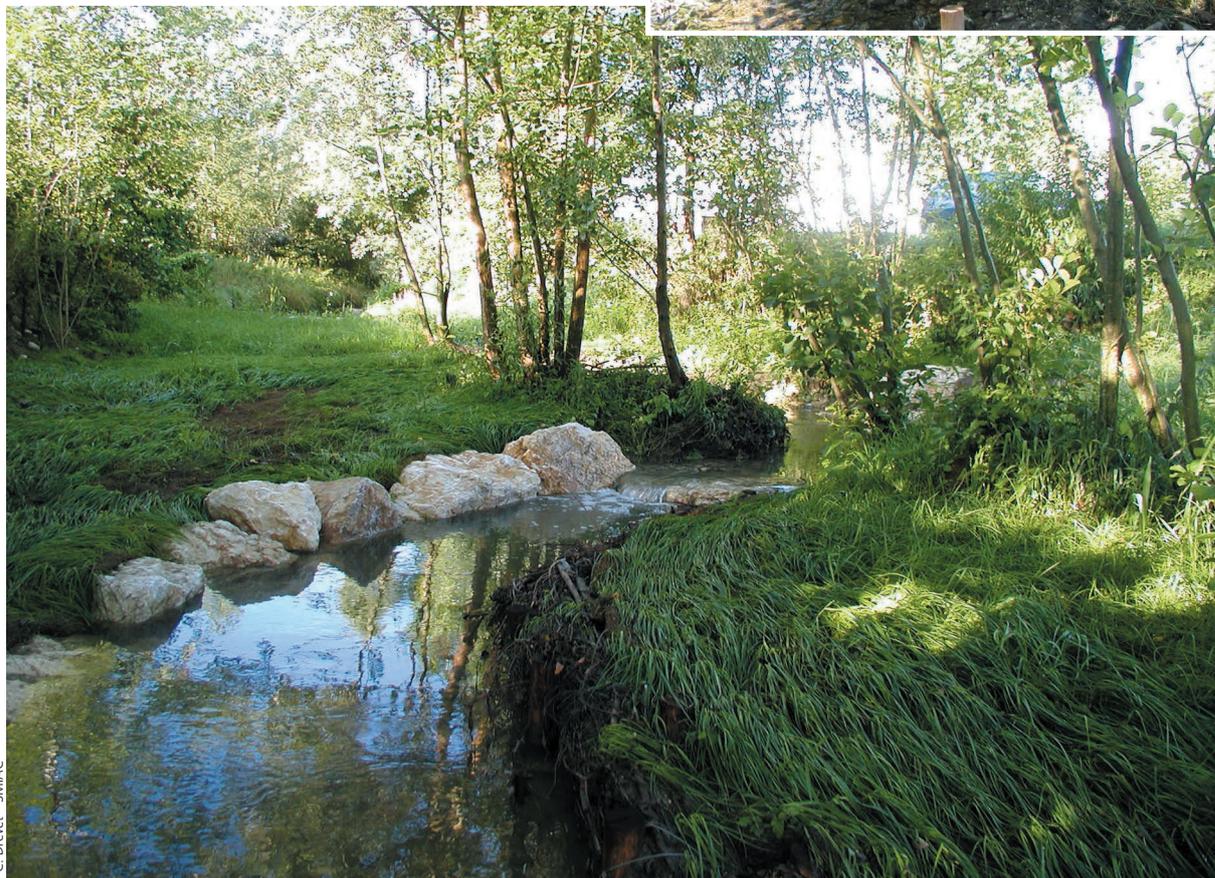
*Ci-contre, l'ancien lit rectiligne, en juin 2004.
Ci-dessous, le nouveau lit méandrique permettant la dissipation des crues. La ripisylve en place a été maintenue.*

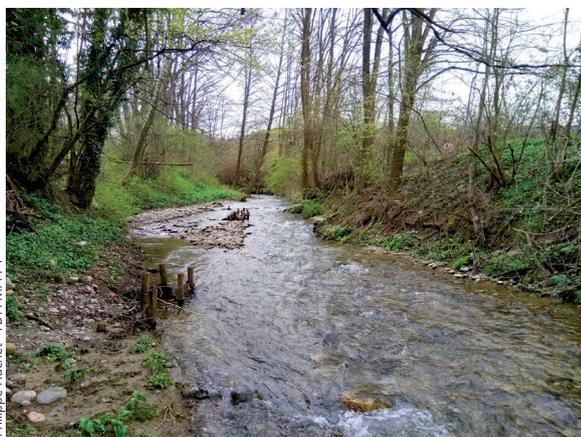
En 2012, suite à huit ans de suivis post-travaux, des améliorations sur le cours d'eau peuvent malgré tout être constatés. La restauration sur le plan hydromorphologique à assez bien fonctionné, une diversification des faciès d'écoulements et une augmentation de la diversité des habitats sur les secteurs restaurés sont notés. Il existe cependant ponctuellement des altérations sur certains aménagements (banquettes arrachées lors de phénomène de crue).

Exemple de banquette altérée suite à une crue en aval du secteur restauré (mai 2018).
