# Abaissement et démantèlement de trois clapets sur l'Orge aval

## L'opération

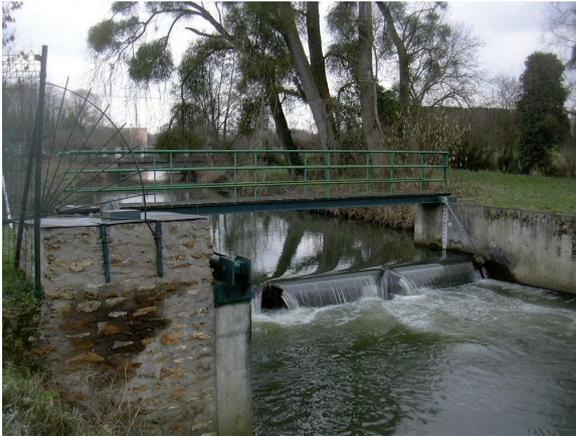
Le clapet de Guiperreux, en position levée en 2009.

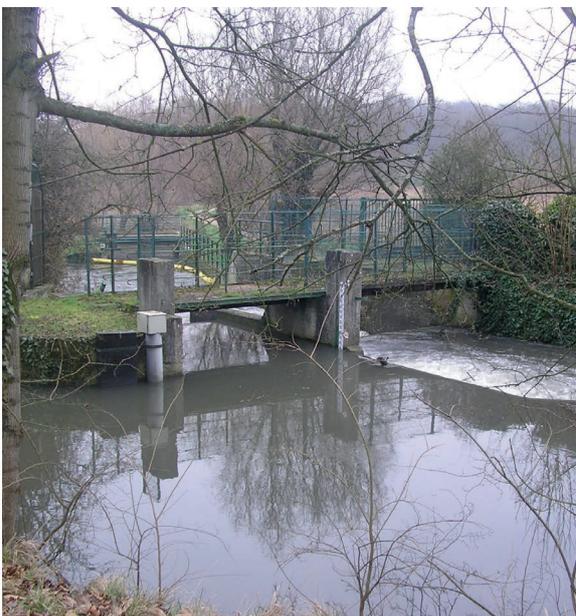
Le clapet de Vaucluse, avant abaissement en 2009.

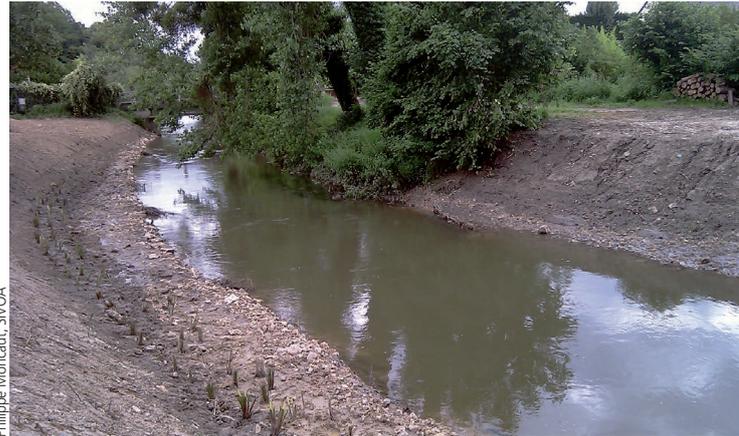
Le clapet de Guiperreux après abaissement et démantèlement. Juillet 2012

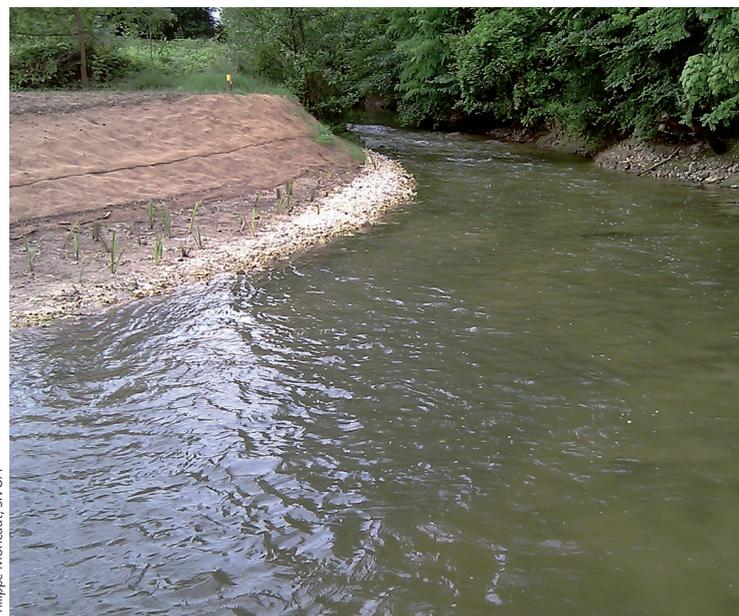
Le clapet de Vaucluse, après abaissement et démantèlement. Juillet 2012
