Effacement du seuil du moulin de Ver sur la Sienne

L'opération

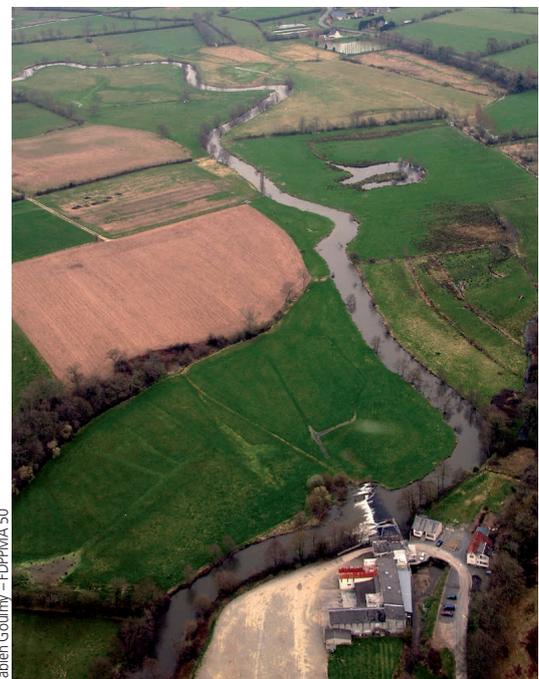
Fabien Gouilly - FDPPMA 50
Vue sur la vallée de la Sienne avec le seuil du moulin de Ver en premier plan. Avril 2006.

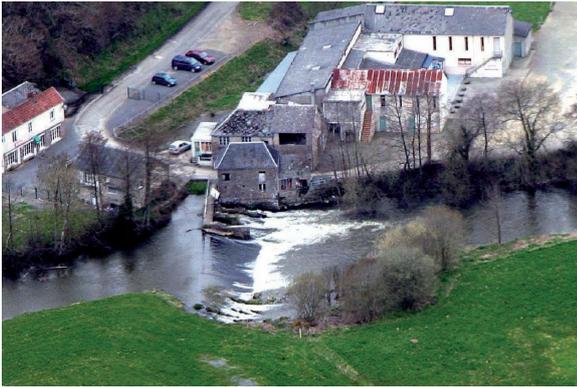
Vue aérienne du site du moulin de Ver avant effacement. Avril 2006.

Le moulin de Ver, construit il y a plusieurs siècles pour utiliser la force hydraulique, n'a plus de fonction économique depuis quelques décennies. Le seuil associé au moulin, haut de 1,7 m, est en mauvais état. Le terrain situé en rive gauche est actuellement occupé par une discothèque.

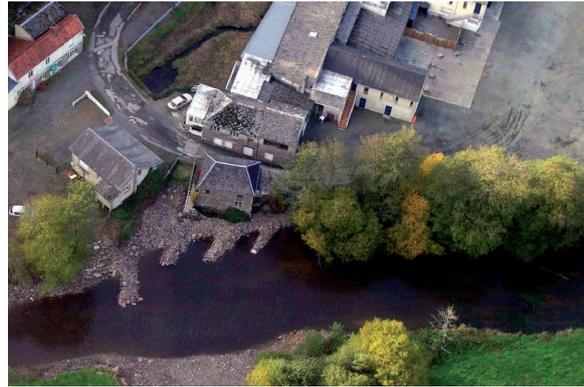
Vue aérienne du site après effacement. Automne 2011.

Le seuil du moulin de Ver est totalement effacé. Les débris du seuil en pierre sont utilisés pour la mise en place des épis de recentrage de crues en rive droite.

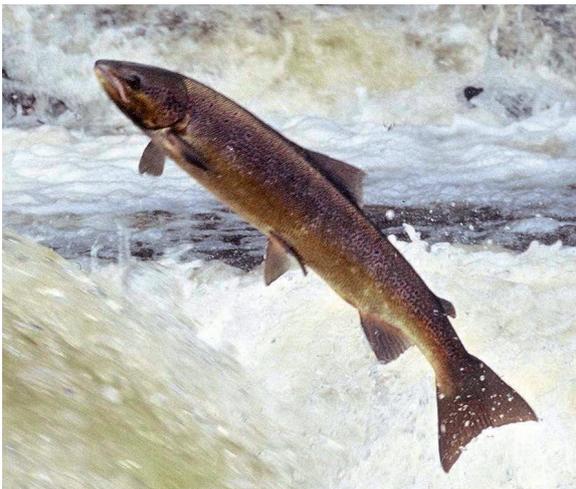
La Sienna étant un cours d'eau classé, plusieurs actions pour assurer le passage des migrateurs au niveau des obstacles transversaux sont réalisées dans les années 1990, notamment l'installation de dispositifs de franchissement. En parallèle, les vannes du seuil du moulin de Ver sont ouvertes en 1993, mais mêmes levées, elles restaient un obstacle à l'écoulement et à la franchissabilité par les poissons migrateurs.

Saumon atlantique tentant de franchir le seuil du moulin de Ver. Automne 2009.

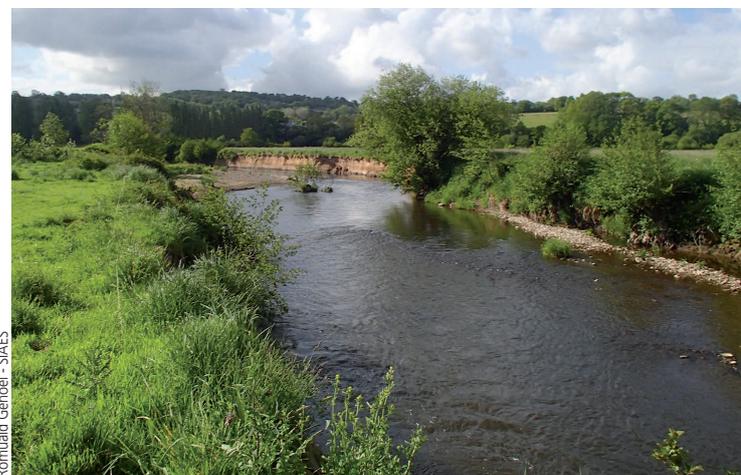
Remobilisation des sédiments dans l'ancienne retenue après effacement de l'ouvrage. Mai 2013.

D'un point de vue géomorphologique, la Sienne semble avoir retrouvé une pente de ligne d'eau plus naturelle. À la suite des travaux, des stocks importants de sédiments grossiers sont réapparues dans l'emprise de l'ancienne retenue. Ces derniers ont été et sont encore mobilisés par les débits hivernaux. Le cours d'eau a également repris son ajustement naturel pas le biais d'érosions latérales au niveau de zones de concavité des méandres.
