# Effacement du seuil du moulin du Bourg sur le Vicoin

## L'opération

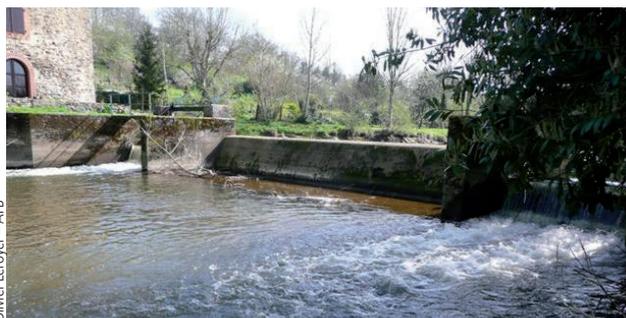
Vue aval du seuil du moulin du Bourg avec le déversoir central. Juin 2011

Le seuil du moulin du Bourg – seuil à clapets en assez mauvais état – mesure 1,4 m de hauteur et est infranchissable pour toute espèce piscicole.

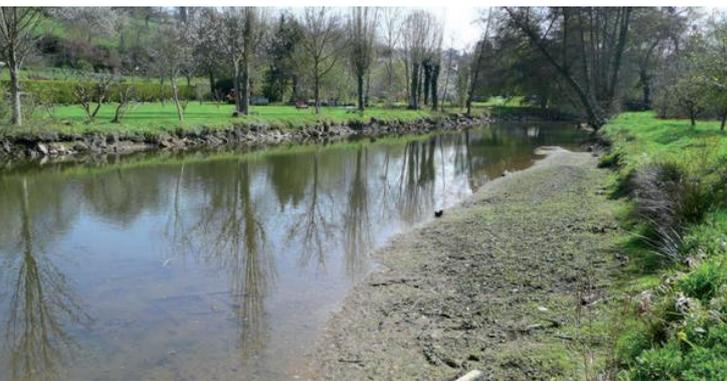
La retenue amont du seuil du moulin du bourg envasée, avant effacement. Juin 2011

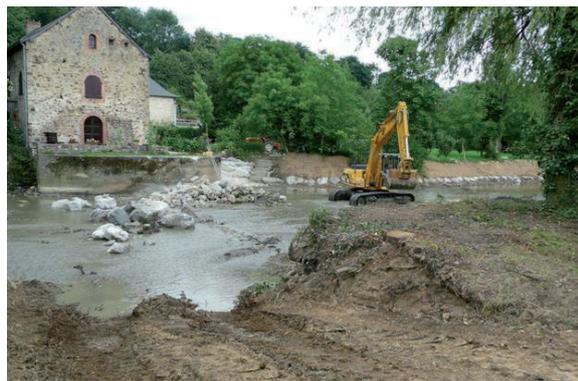
Dérèglement du seuil du moulin à la pelle mécanique. Juin 2011

La totalité de l'ouvrage a été effacée en juin 2011 (radier central, clapets et déversoir). Le bief du moulin a été curé et les côtes abaissées afin de conserver une hauteur d'eau minimale dans le bief. Une rampe en enrochements a été construite à la place de l'ancien radier de l'ouvrage. Celle-ci sert de répartiteur des débits entre la rivière et le bief. Ainsi, lorsque le débit est inférieur ou égal au débit réservé, l'intégralité des écoulements transite par le chenal principal.

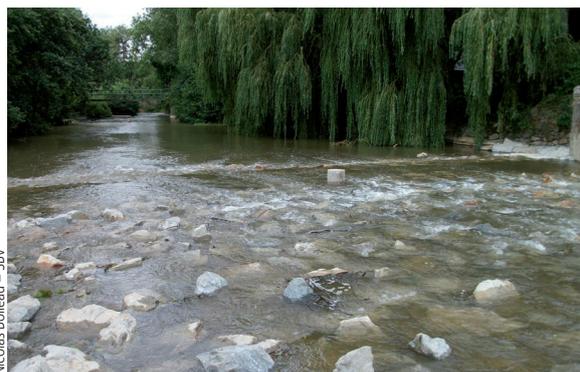
L'ancien seuil du moulin du bourg, avec la rampe en enrochement au premier plan. Juillet 2011

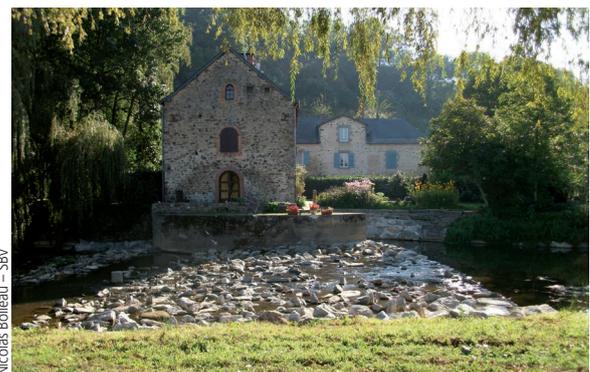
Des ajustements techniques, réalisés en automne 2012, ont été nécessaires afin de modifier la rampe, dont la pente avait été jugée trop importante et les tirants d'eau trop faibles pour assurer la continuité piscicole.

Écoulements très étalés et tirant d'eau faible durant la période d'étiage. Août 2011

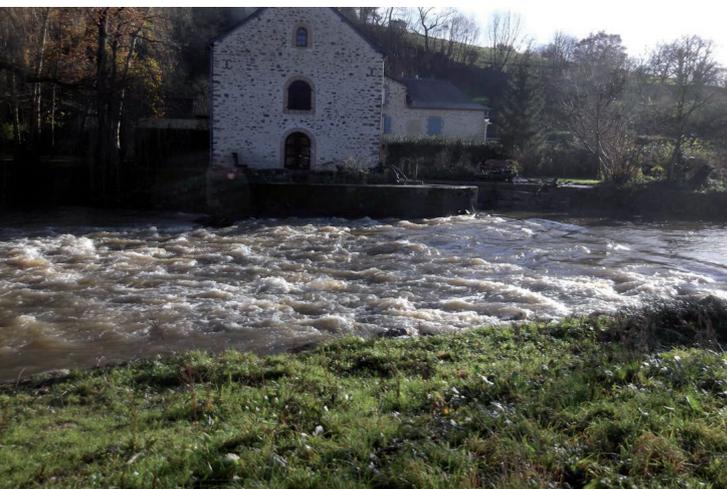
La modification de la rampe (allongement vers l'aval) permet d'effacer le ressaut et limite les turbulences observées (débit équivalent à l'année précédente). Décembre 2012
