Effacement du vannage du Moulin Neuf à Saint Germain sur Ile

L'opération

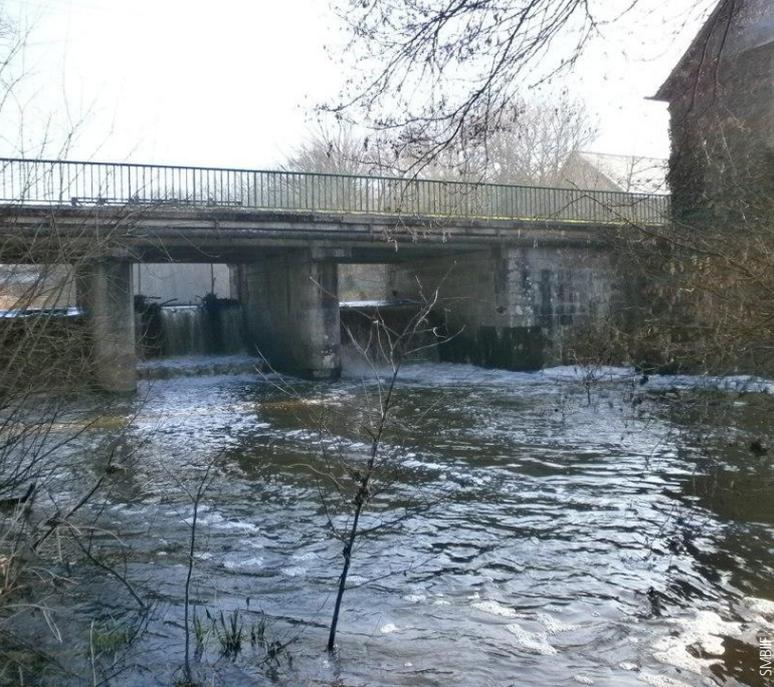
Ainsi, on observe un envasement conséquent à proximité du moulin Neuf. L'ouvrage hydraulique construit dans les années 1810-1820 se compose d'un vannage de décharge positionné au centre et de deux déversoirs latéraux. L'ouvrage est dégradé et n'est plus manœuvrable.

Vue aval moulin Neuf avant travaux en 2013.

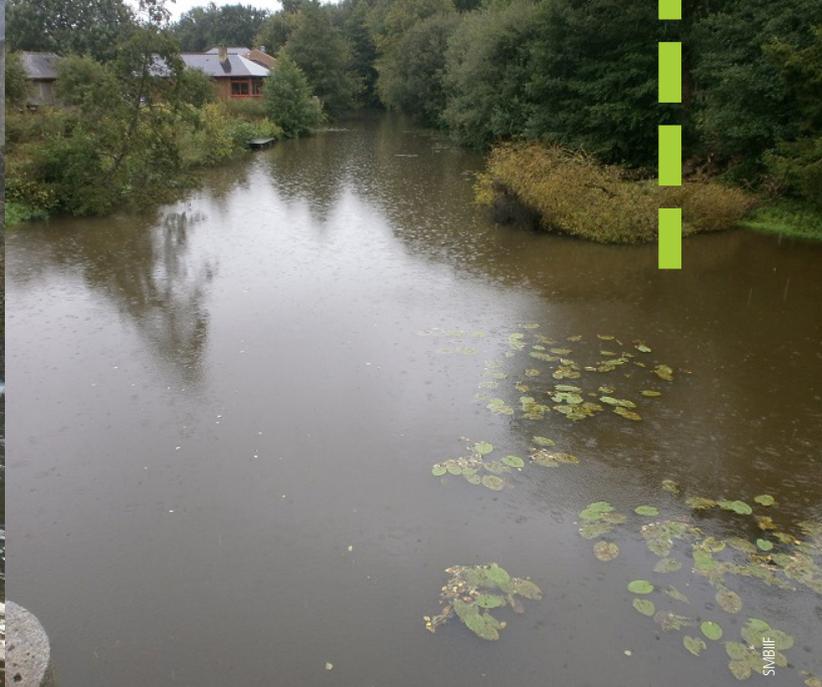
Amont du moulin Neuf avant travaux en 2015.

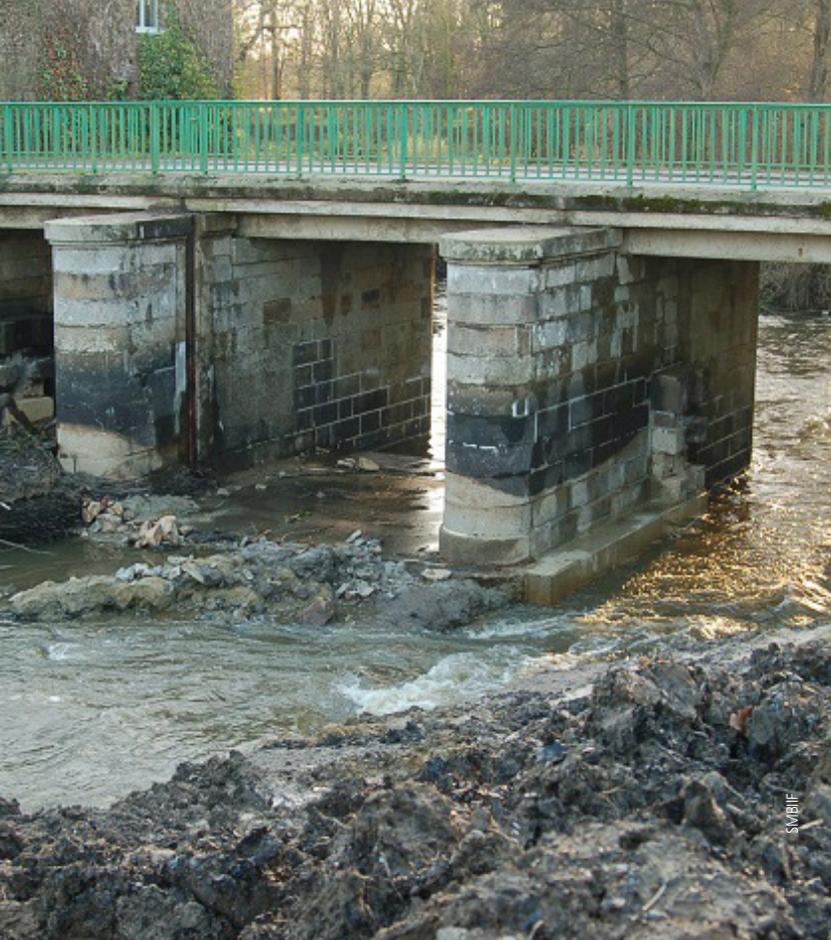
Ouvrage du moulin Neuf après la suppression des déversoirs latéraux et du vannage central en décembre 2017.

Lors de la phase 1 les déversoirs latéraux ont été retirés et le vannage central a été démantelé. Au cours du chantier, le radier sous l'arche droite a été arasé et les fondations de celle-ci consolidées. Ces travaux non prévus dans l'étude se sont avérés indispensables pour atteindre la côte identifiée dans le projet.

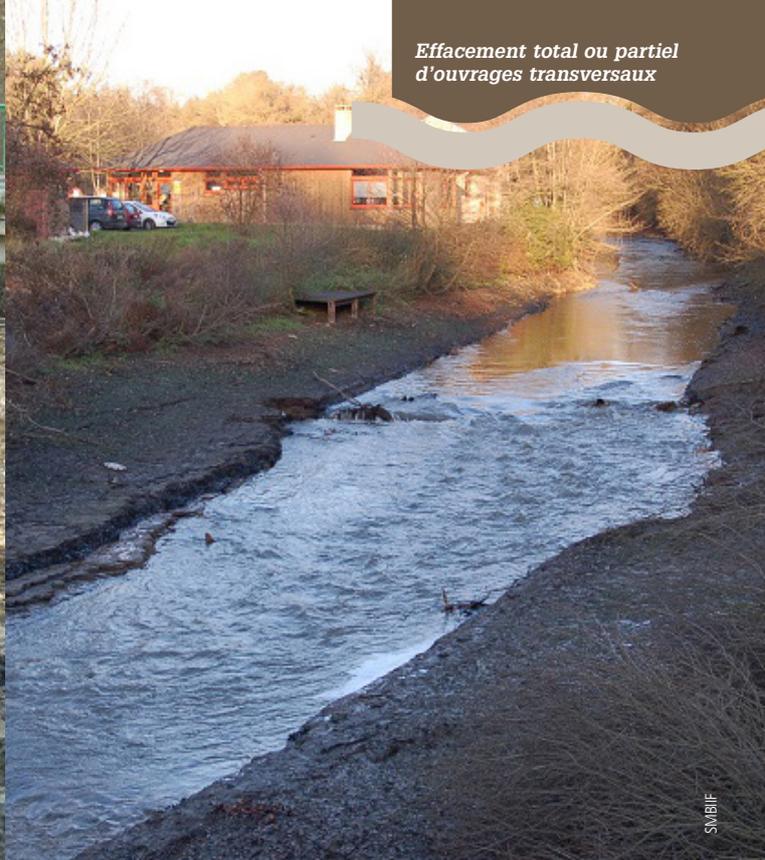
Amont du moulin Neuf après suppression et avant restauration, décembre 2017.

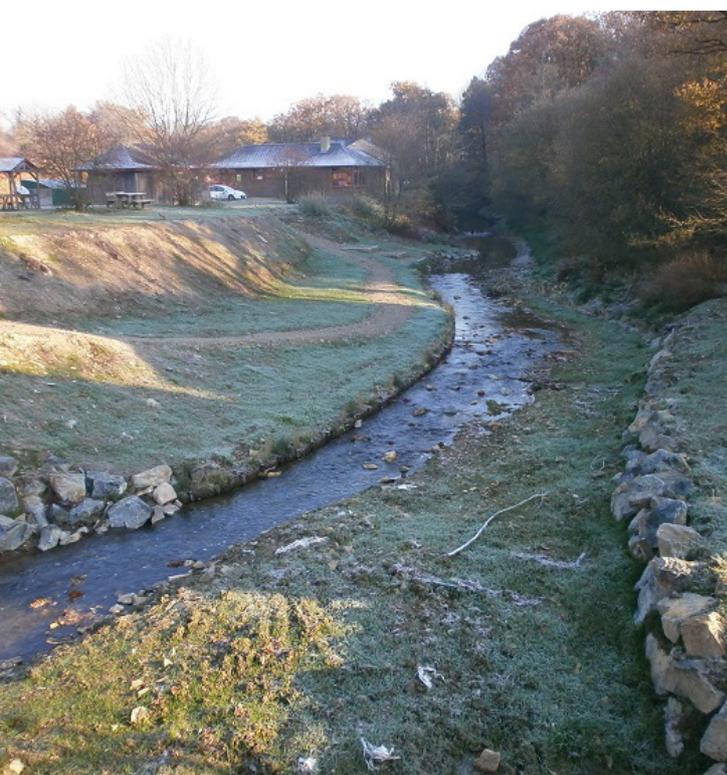
Amont moulin Neuf, novembre 2018 après travaux paysagers faits l'été 2018.

La deuxième phase qui s'est déroulée l'année suivante a consisté à entreprendre des travaux de restauration de la morphologie du cours d'eau sur environ 1500 mètres en amont du Moulin Neuf. Sur les 170 premiers mètres à l'amont, ces travaux ont été réalisés par l'apport de blocs épars dans le lit et par la plantation d'hélophytes en berges avec des essences locales pour l'intégration paysagère.
