Programme de réduction des risques d'inondations et restauration de la continuité écologique de la Mérantaise à Gif-sur-Yvette

■ L'opération

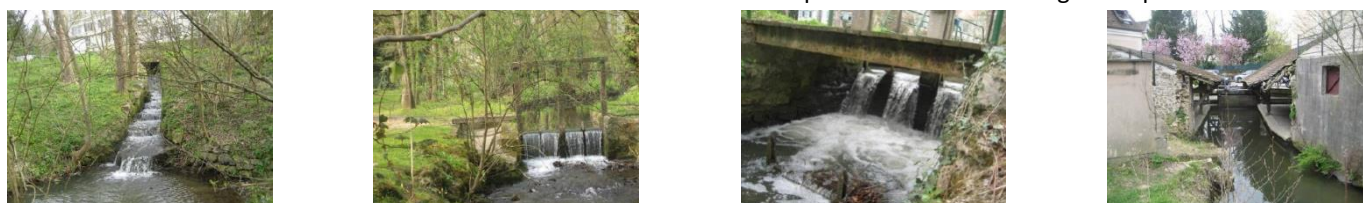
Les différents vannages présents sur la partie aval de la Mérantaise, créaient des ralentissements de l'écoulement de l'eau et une uniformisation des faciès. De plus, certains de ces vannages étaient totalement infranchissables et engendraient un effet de cloisonnement du milieu aquatique en empêchant la libre circulation des espèces piscicoles mais aussi des sédiments. En plus de ces vannages, des plans d'eau en dérivation, de nombreuses protections latérales du cours d'eau ainsi qu'une section de 290 mètres de long perchée en rive gauche du bassin de rétention de la Mérantaise venaient perturber le fonctionnement naturel du cours d'eau.

Figure 1: Quatre des ouvrages concernés par les travaux de restauration de la continuité

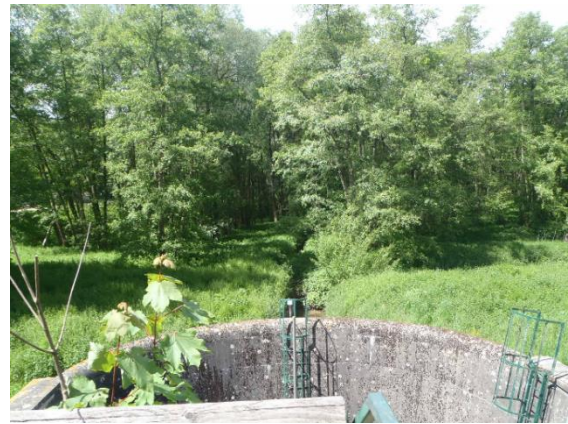
Un nouveau lit en fond de talweg a été recréé sur un linéaire d'environ 440 mètres pour remplacer le « bief perché » datant d'avant 1900. Cependant dû au surcreusement du bassin pour augmenter son volume de rétention, le cours d'eau n'a pas pu être remis dans son lit d'origine. Enfin, le caniveau en béton présent au fond du bassin a été supprimé pour laisser place au nouveau cours d'eau méandré. Sur une partie de ce secteur un lit mineur légèrement resserré est créé pour favoriser le travail morphologique de la rivière avec implantation de végétaux pour la stabilisation des berges.

Figure 2: Vue avant travaux vers l'amont de l'ancien déversoir du bassin de la Mérantaise et du canal béton

La reprise et modification des ouvrages de sortie du bassin d'écêtement des crues (déversoir, ouvrage de régulation) a été effectuée dans le but d'améliorer le fonctionnement hydraulique des ouvrages et de rétablir la continuité écologique et sédimentaire au droit de l'édifice.

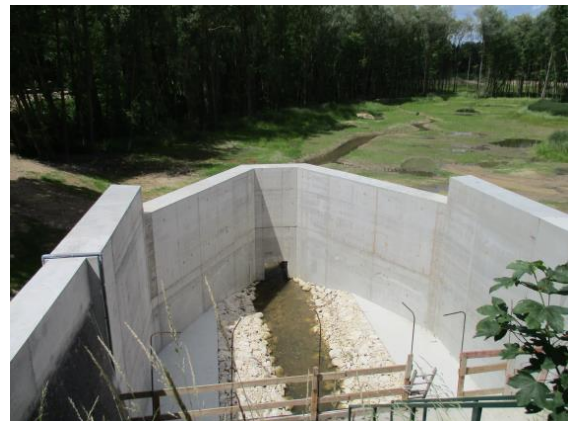
Figure 3: Vue après travaux vers l'amont du nouveau déversoir du bassin de la Mérantaise

Pour assurer la stabilisation du profil longitudinal de la rivière dans sa traversée du bassin de la Mérantaise, une série de 6 seuils en blocs franchissable par conception ont été édifiés afin de ne pas restreindre la continuité écologique. Ces derniers ont été doublés de 2-3 épis végétaux qui ont pour but de diversifier les écoulements et de dynamiser le processus érosif.

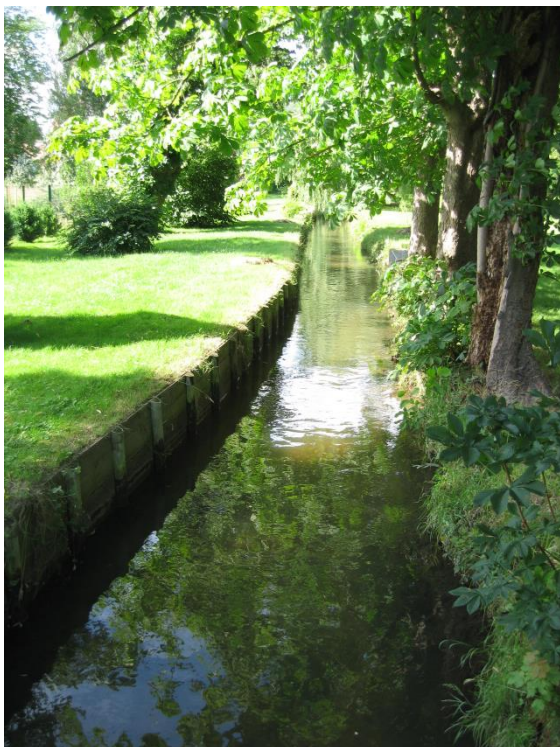
Figure 5: Vue avant travaux sur la propriété du moulin Gibeciaux

associé au moulin Gibeciaux, en aval des structures bâties, le tronçon a été reméandré et stabilisé par une succession de 2 rampes en blocs, cette section autrefois perchée est désormais dans l'alignement de la pente du cours d'eau.

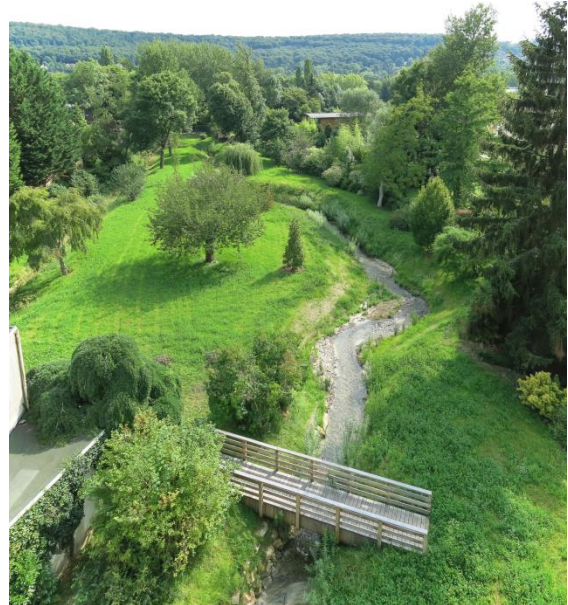
Figure 4: Vue vers l'aval de la propriété privée du Moulin Gibeciaux après travaux
