Le reméandrage du Nant de Sion

L'opération

Catégorie	Restauration
Type d'opération	Reméandrage
Type de milieu concerné	Cours d'eau de plaine
Enjeux (eau, biodiversité, climat)	Bon état des habitats
Début des travaux	Août 2008
Fin des travaux	Juin 2009
Linéaire concerné par les travaux	880 m

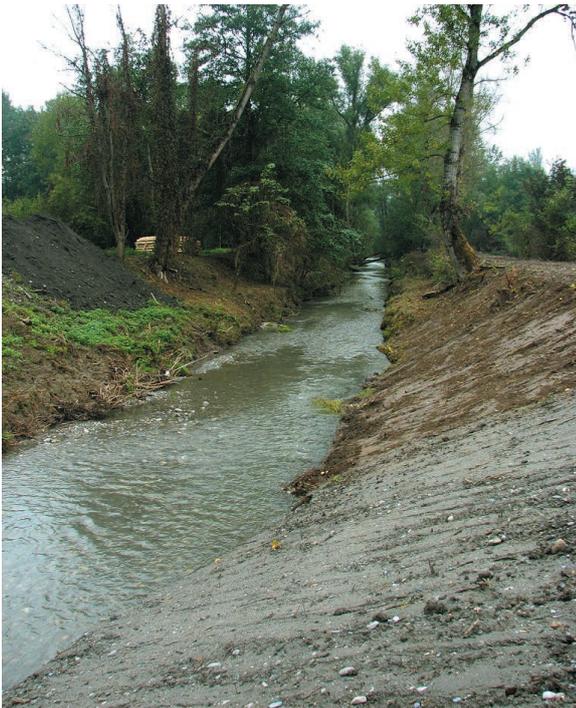
L'ancien lit rectiligne du Nant de Sion en août 2008.

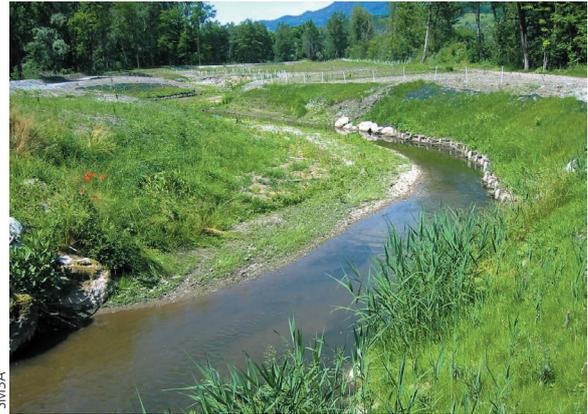
Les méandres recréés du Nant de Sion. Secteur amont au printemps 2009.

- Sur le tiers amont du tronçon restauré, un nouveau lit méandrique en rive gauche de l'actuel cours d'eau est creusé. La longueur d'onde des méandres est comprise entre 50 et 80 mètres pour une largeur mouillée moyenne de 4 à 5 mètres soit un rapport de 10 à 15 qui correspond aux grandeurs observées sur ce type de cours d'eau. L'ancien lit est comblé avec les déblais issus du terrassement du nouveau lit.

Le nouveau tracé en plan est composé d'une succession de méandres ce qui favorise la formation et l'entretien de mouilles sur l'extérieur des courbes.

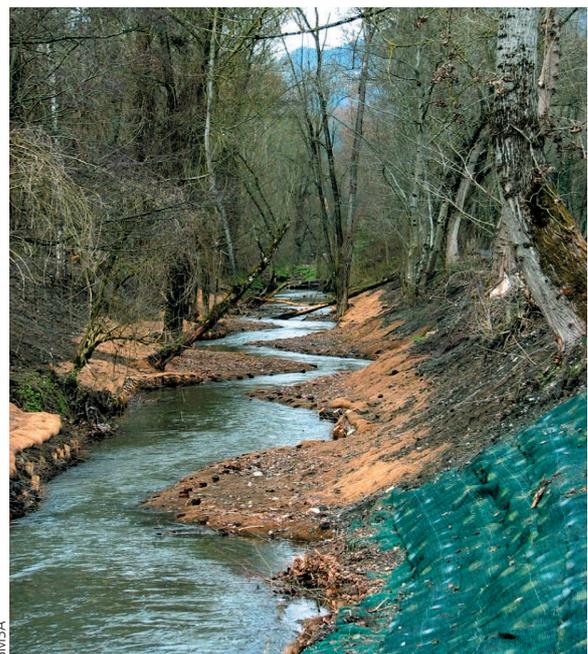
Le méandrage du Nant de Sion dans le lit existant. Secteur aval à l'hiver 2008-2009.

- Sur les deux tiers avals du tronçon restauré, la présence de plans d'eau sur les deux berges et d'une piste en rive droite contraint la recréation des méandres. Le tracé du cours d'eau est donc conservé tout en créant un méandre dans le lit existant par l'aménagement de banquettes alternativement en rive droite et rive gauche, et par la fixation de troncs ou d'épis en bois en travers des écoulements.

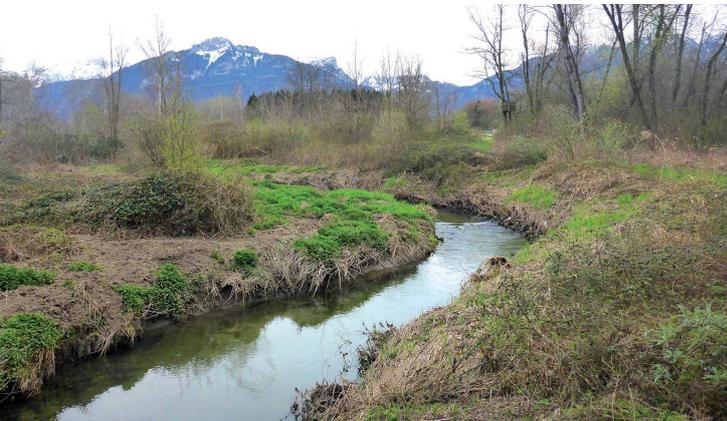
Méandres recréés sur la partie amont du Nant de Sion, dix ans après les travaux.

Trois ans après les travaux, une amélioration du compartiment physique avait été constatée. Sur la partie restaurée du Nant de Sion, les vitesses d'écoulements, les substrats et les faciès - caractéristiques habitationnelles favorables à la faune piscicole - étaient plus diversifiés. Dix ans après les travaux, la situation a évolué. Localement certaines banquettes ont été emportées par les crues, conduisant à un élargissement du cours d'eau.

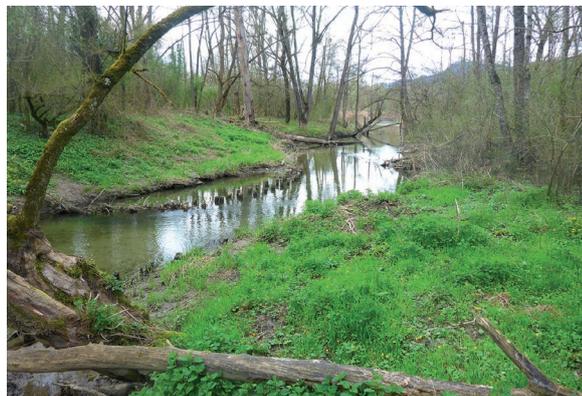
Aperçu dix ans après les travaux des banquettes alternées. La photo ayant été prise en période de hautes eaux ne reflète que partiellement la situation.
