# Reconstitution du matelas alluvial sur l'Ardèche : un exemple non réussi

## L'opération

Début des travaux	Janvier 2002
Fin des travaux	Juin 2002
Linéaire concerné par les travaux	1 000 m

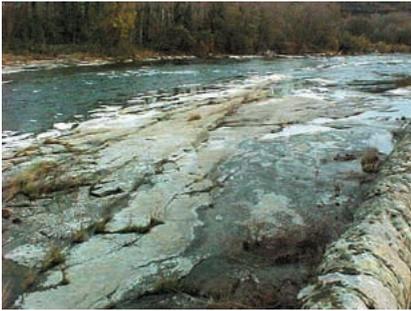
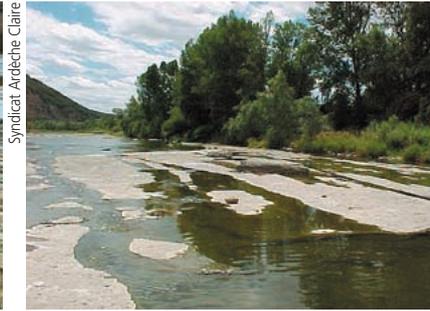
État initial du lit de l'Ardèche au niveau du quartier Saint-Pierre (2001).

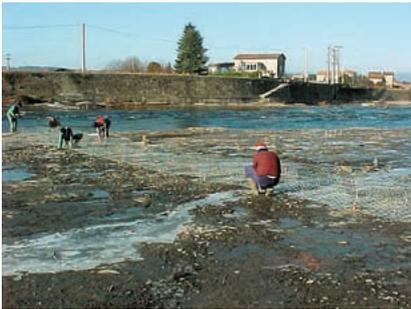
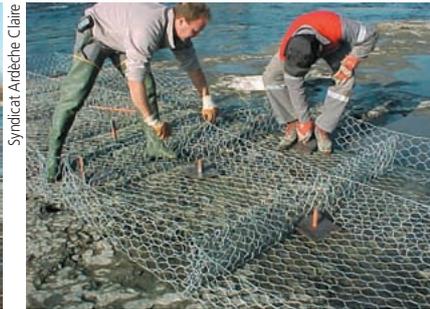
Installation des épis en matelas Réno en 2002.

Il était prévu dans un premier temps de mettre en place une dizaine d'épis en alternance rive droite /rive gauche. Puis dans un deuxième temps, après quelques crues créant une dynamique sédimentaire autour des épis, devaient être construits les mêmes ouvrages en face de ceux déjà en place. Les épis, de 20 m de long et de 2 m de large, sont constitués de gabions. Ils sont fixés à la roche-mère par des fers en béton sur une profondeur d'un mètre environ.

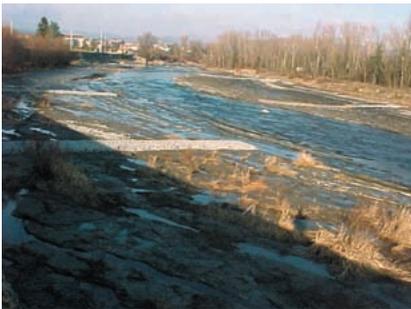
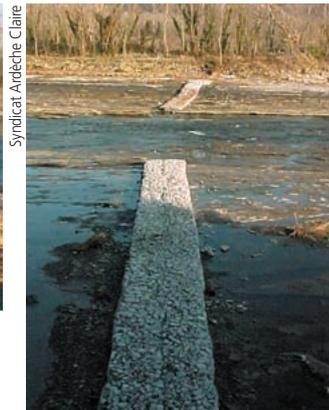
Fin des travaux en 2002

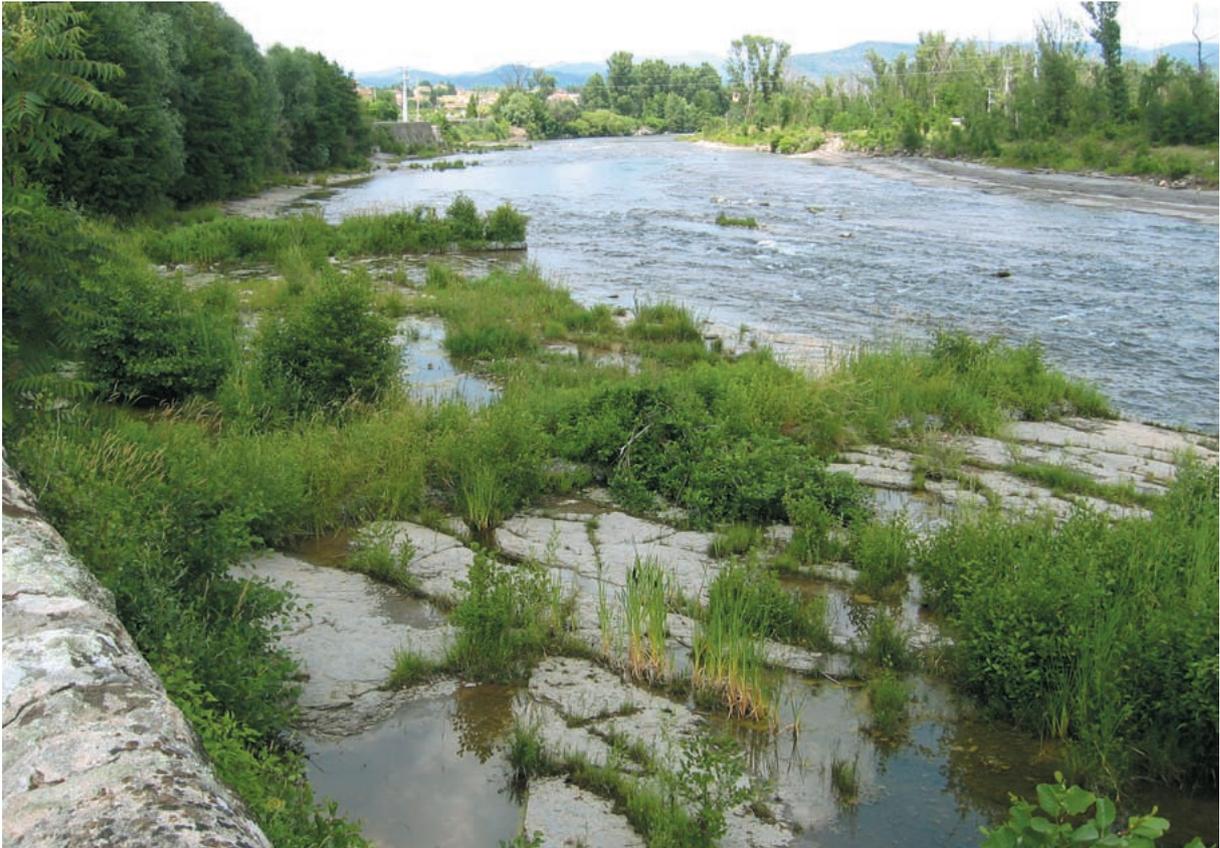
Épis végétalisés, en juin 2007.

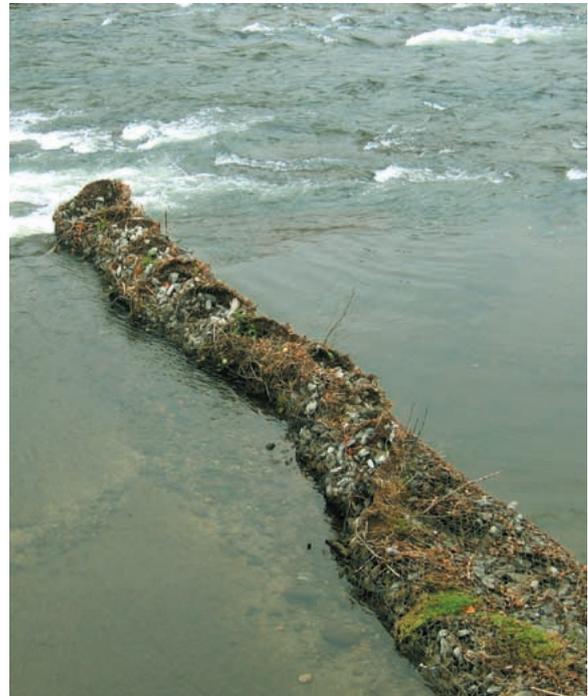
Mais, en 2004, une forte crue a endommagé et détruit plusieurs ouvrages. Faute de trouver une solution technique permettant un ancrage des ouvrages plus résistants, les travaux ont été arrêtés. Ainsi, la deuxième phase n'a jamais été réalisée.

Étant donné la destruction de plusieurs ouvrages, il est certain que les objectifs de départ ne sont pas remplis. Toutefois, on constate grâce aux aménagements restés en place une diversification des écoulements. Le piégeage des matériaux grossiers paraît cependant assez faible au niveau du secteur concerné par l'opération, les zones de bancs alluviaux étant situées à plusieurs kilomètres en amont. Il est probable que l'opération aurait mis un temps certain à apporter les effets attendus.

Épis détériorés, en 2007.
