# Le reméandrage de la Drésine et du ruisseau de Remoray

## L'opération

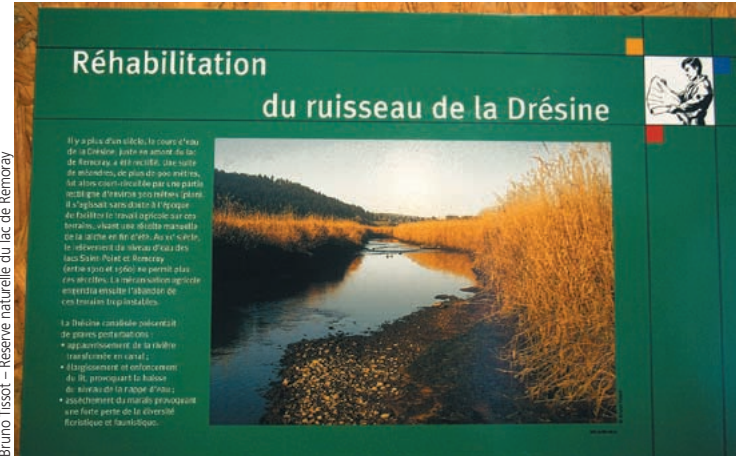
La Drésine recadrée présentée sur un panneau d'information de la réserve naturelle. 900 mètres de méandres ont été court-circuités par un chenal rectiligne de 300 mètres, induisant des perturbations sur le fonctionnement du marais.

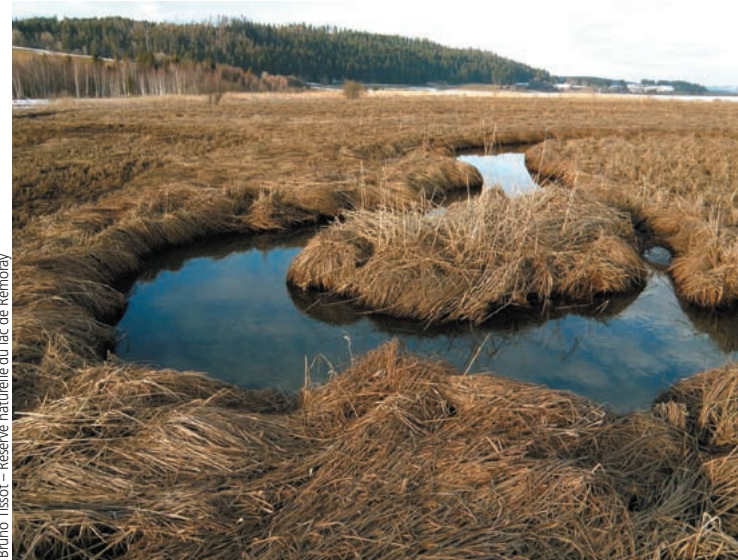
La Drésine après les travaux de reméandrage. La restauration du gabarit et du profil en long du cours d'eau a permis de restaurer les conditions hydriques du marais.

du lac (soumis à un fort marnage), évitant ainsi toute possibilité d'érosion régressive : 650 piquets d'acacia sont plantés en arc de ciel. De ce point désormais fixe, les méandres sont légèrement rouverts à la pelle mécanique en remontant l'ancien tracé. Les matériaux extraits sont déposés dans le lit rectiligne. À chaque extrémité de cette partie rectiligne, un seuil étanche, constitué d'une armature en bois, recouvert d'une bâche PVC et de 300 m<sup>3</sup> de marne, est créé de manière à stopper toute érosion du marais par ce point bas. Le comblement total du lit rectiligne était sans doute préférable mais cela nécessitait une quantité de matériaux trop importante. En amont du secteur rectifié, trois seuils de fonds sont implantés pour stabiliser l'érosion régressive, et remonter le niveau du cours d'eau.

Les opérations de reméandrage permettent de multiplier par trois le linéaire de la Drésine. Le suivi piézométrique montre un rehaussement de la nappe d'accompagnement supérieur à cinquante centimètres pour la Drésine. La restauration du régime hydrique du marais autorise la recolonisation par les espèces initialement présentes.

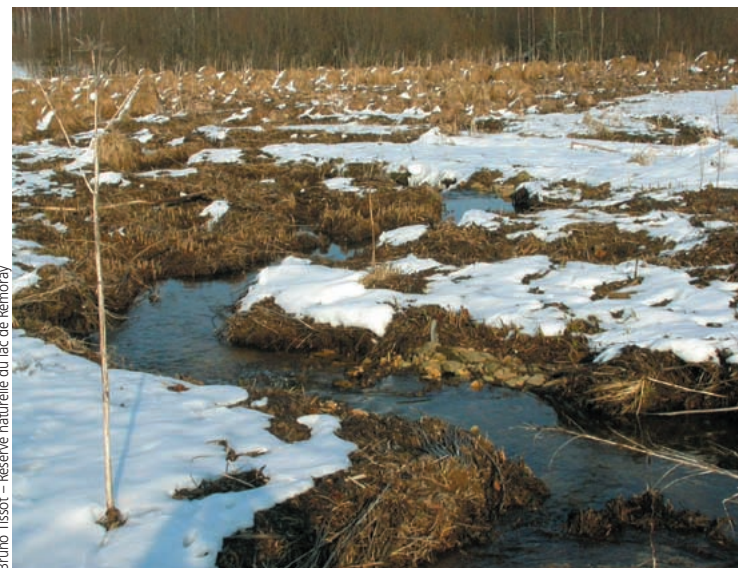
Le ruisseau de Remoray plusieurs années après les travaux de reméandrage.

Les travaux sur le ruisseau de Remoray sont réalisés à la fin de l'hiver 2001. Un chenal sinueux déplacé de 5 à 40 mètres vers l'est est tracé à l'aide d'une minipelle. Certains saules sont coupés. Des mini-seuils destinés à compenser la forte pente sont réalisés. L'ancien lit est comblé avec des matériaux du chemin qui servaient aux travaux de reméandrage de la Drésine.
