RETOUR D'EXPERIENCE

La Moselotte et ses affluents

Programme global de restauration des cours d'eau et de la continuité écologique

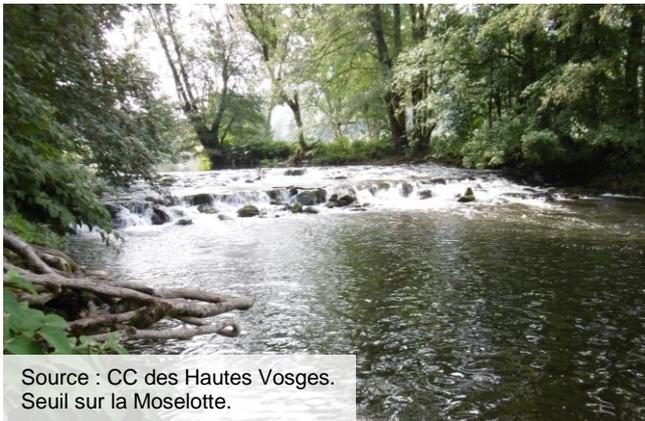
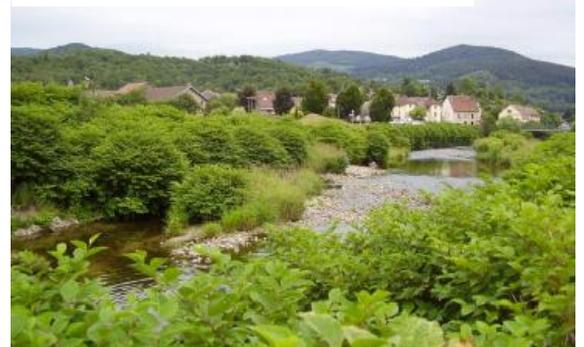
Source : Atelier des Territoires.
Berges dégradées et Renouée du Japon.

La Moselotte et ses affluents présentent de **nombreux obstacles**, en particulier d'anciens seuils d'irrigation, qui constituent des verrous écologiques et qui engendrent une **banalisation des habitats** au sein des cours d'eau et donc de profondes modifications de la **biodiversité**. Ces rivières de montagne se transforment ainsi en succession de plans d'eau défavorables aux espèces locales et patrimoniales. En zone rurale, les affluents voient leurs berges piétinées par le bétail, celles-ci s'effondrant dans le lit du cours d'eau. Sur la Moselotte, les berges ont été localement aménagées avec des matériaux et des techniques minérales qui dégradent la qualité écologique. Enfin, la végétation rivulaire, lorsqu'elle est présente, se compose souvent d'espèces non adaptées aux berges (épicéas et renouées du Japon).

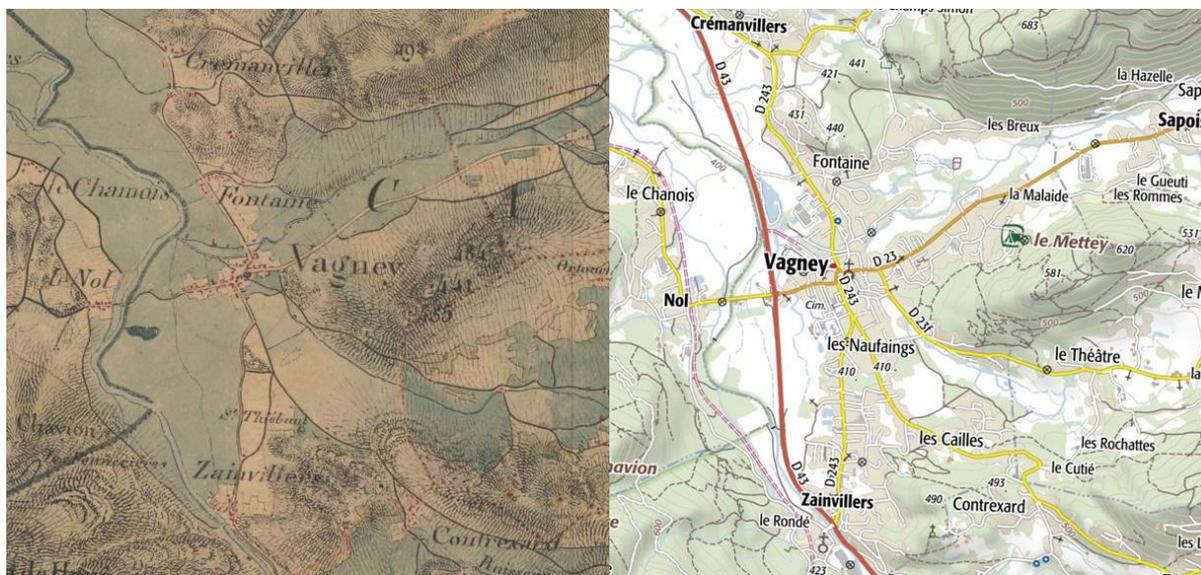
Comparaison du tracé de la Moselotte à Vagney entre la carte de l'état-major (1820-1866) et la carte IGN actuelle. Source : IGN, Remonter le temps.

La Moselotte prend sa source entre Hohneck et Kastelberg, à la fontaine de la Duchesse à 1 280 m d'altitude. Elle présente un linéaire total de 47 km et un fonctionnement typique de rivière de montagne avec une mobilité potentielle de son lit sur son cours aval où le lit majeur s'élargit. Cependant, son tracé au niveau de Vagney, dans le secteur du projet, n'a quasiment pas évolué depuis le 19^{ème} siècle, probablement en raison des nombreux ouvrages aménagés dans son lit mineur et de l'artificialisation des berges.

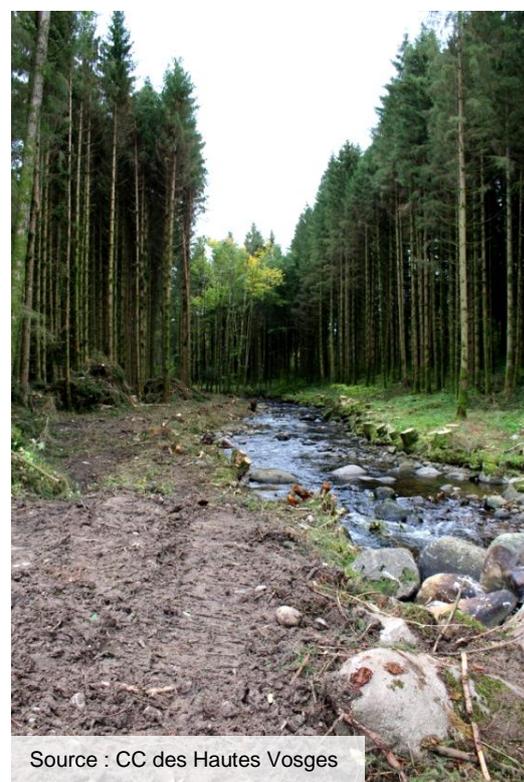
Mise à nu des berges du Bouchot après exploitation des épicéas

La période d'après 2^{nde} guerre mondiale a vu la plantation de nombreux épicéas dans les Vosges. Bien que créant de l'ombrage en bordure de cours d'eau, ces plantations ne favorisent pas un bon fonctionnement écologique des cours d'eau. Leur système racinaire n'est pas adapté aux bords de rivières, limitant notamment les zones d'interaction entre le lit mineur et les berges. En outre, leur exploitation aboutit généralement à des coupes à blanc, mettant les berges à nu.

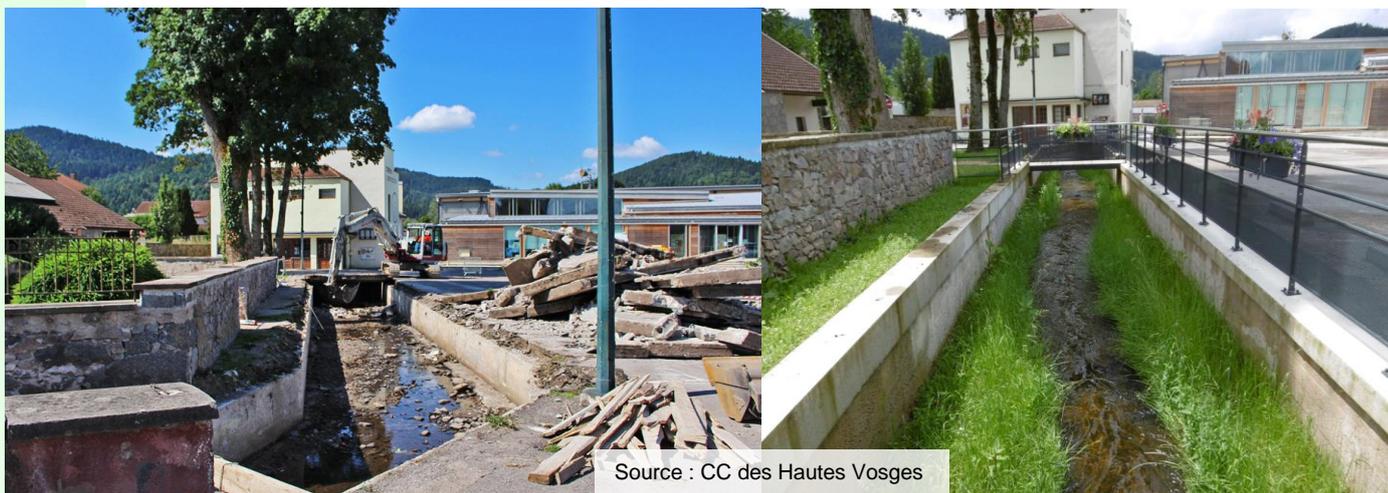
Le Naufaing, petit affluent du Bouchot, traverse la commune de Vagney où il était complètement couvert et invisible. Les travaux ont consisté à **découvrir** le cours d'eau sur un linéaire de 75 m, pour **aménager un lit mineur d'étiage**. Cela permet de mettre en avant un **nouvel espace vert** au centre-ville de Vagney, en lien avec la commune partie prenante du projet pour les aménagements paysagers (passerelles, garde-corps). Ces travaux permettent également d'apporter une **plus-value écologique** et devraient se poursuivre vers l'aval pour restaurer la connexion avec le Bouchot.

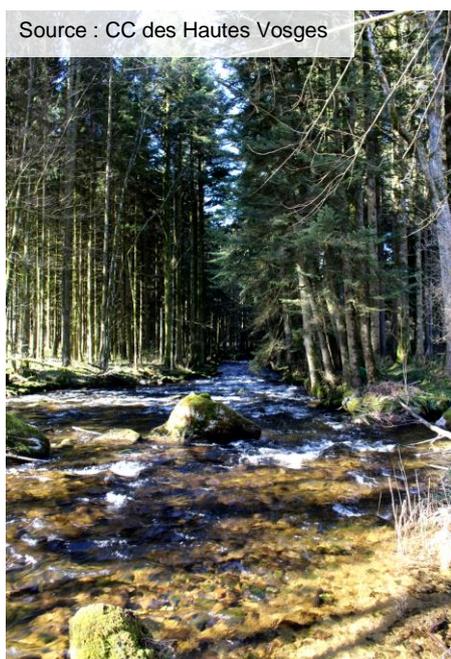
Plantations d'épicéas sur les berges du Bouchot.

De nombreuses pessières (plantations d'épicéas) ont été implantées jusqu'en berges des cours d'eau. Afin d'éviter les mises à nues et les replantations d'épicéas lors des exploitations forestières, les pessières ont donc été **coupées** sur une largeur de 5 à 10m en bordure des cours d'eau dans l'objectif de **reconstituer une ripisylve plus adaptée avec des plantations d'espèces adaptées au contexte local : aulnes, saules...**

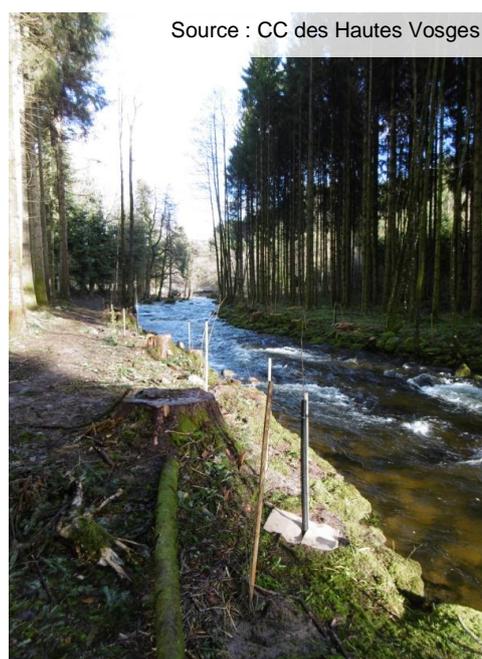
Reconstitution d'une ripisylve adaptée.

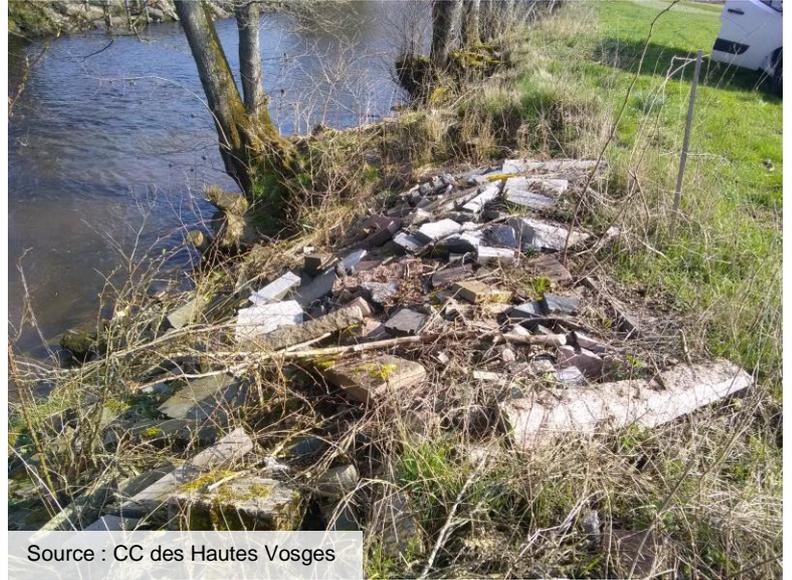
Enrochements composés de granites.

La communauté de communes des Hautes Vosges, anciennement nommée CC Terre de Granites, a sur son territoire de nombreux gisements de granites servant à la fabrication de pierres tombales. Les chutes ont servi à enrocher les berges (cf photographie).

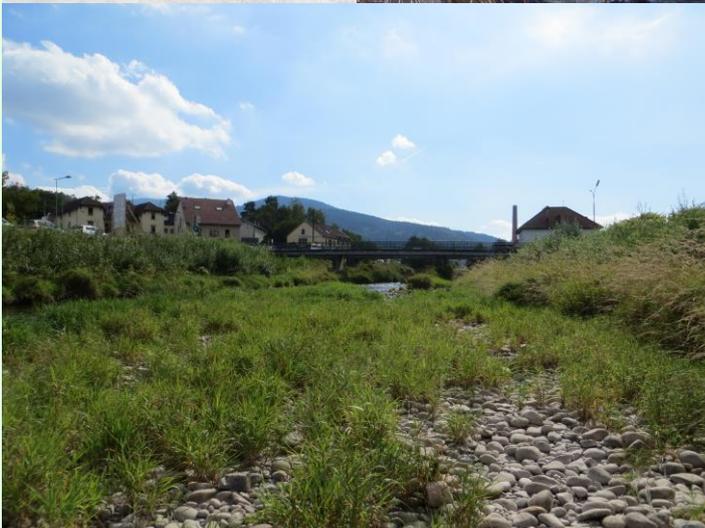
Berges enrochées de la Moselotte en aval du pont de Zainvillers à Vagney (à gauche), berges restaurées (à droite, photographie prise de l'autre berge).

La Moselotte avait été rectifiée sur une grande partie de son linéaire. Afin d'éviter qu'elle n'érode les berges artificielles, celles-ci ont été enrochées avec des chutes de granites. Ces enrochements ont été retirés lors des opérations de désenrochement de la Moselotte, pour recréer des berges plus fonctionnelles à l'aide de banquettes végétalisées. Des plantations ont également été mises en place pour maintenir les aménagements sur le long terme.

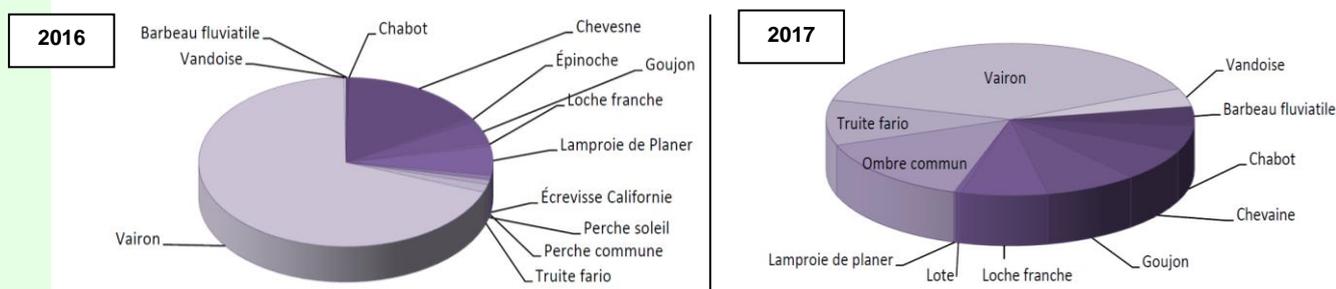
Peuplement piscicole sur la station amont de l'ouvrage MT08 avant et après travaux (effectifs totaux en %). Source FDPPMA 88

Suite aux effacements, les populations piscicoles ont évolué vers des peuplements plus typiques d'un cours d'eau tel que la Moselotte, qui est une rivière de 1^{ère} catégorie piscicole, dont les espèces repères sont notamment la truite fario, l'ombre commun et le chabot.

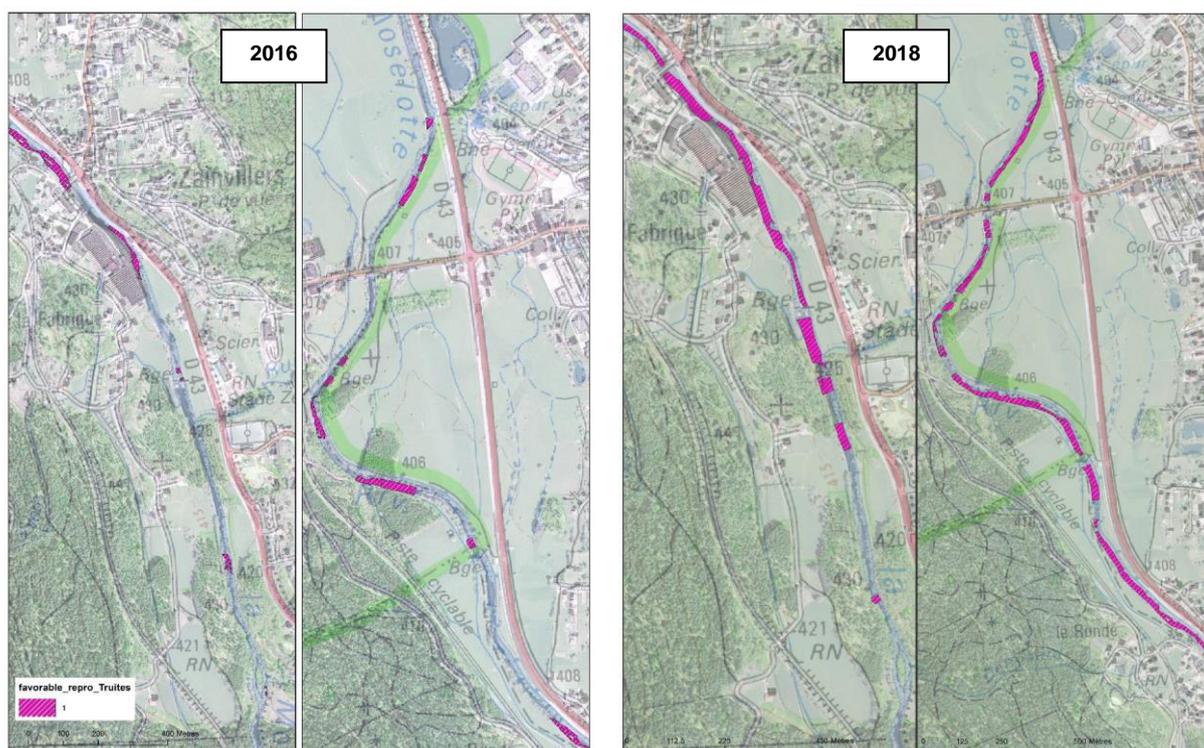
Entre 2016 et 2018, on observe également **une augmentation sensible des surfaces potentielles de frayères favorables** à la reproduction de la **truite** (espèce cible) : la surface évolue de 25 ha à 47 ha.

Evolution du substrat alluvial et des surfaces potentielles de frayères pour la Truite fario. Source : Fluvial.IS

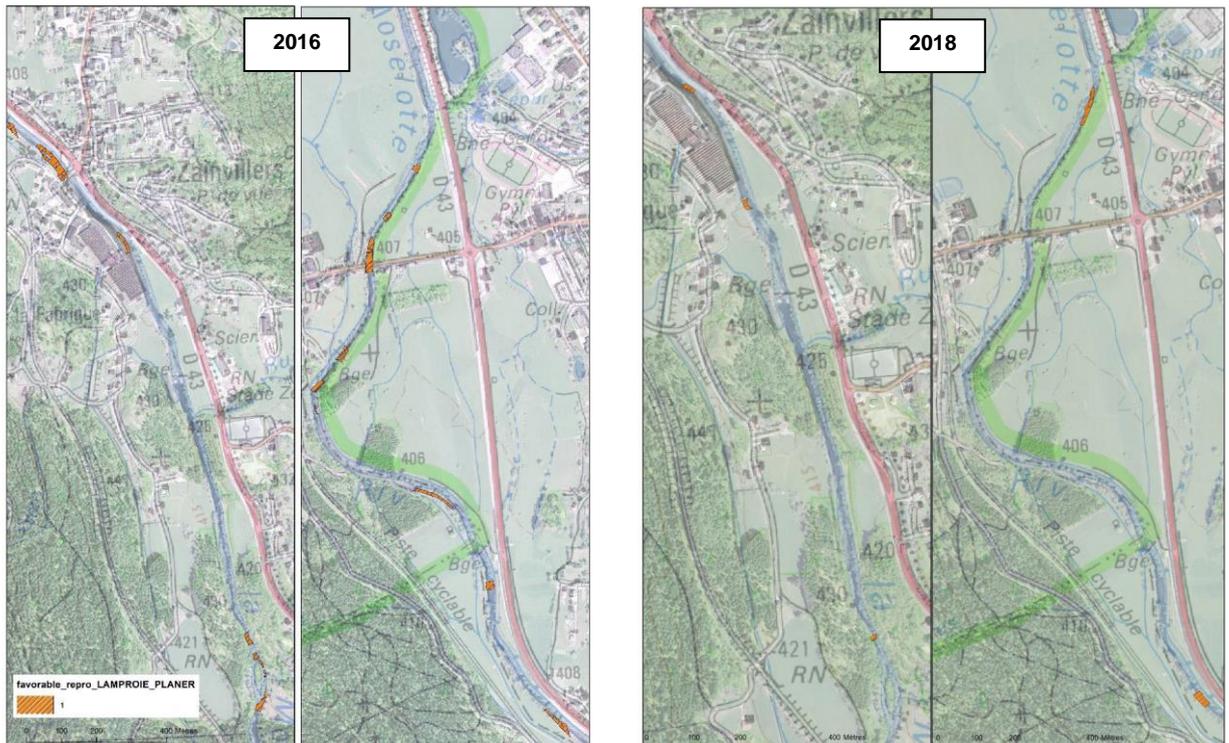
Les effets des effacements d'ouvrages ne sont pas bénéfiques à toutes les espèces. Par exemple pour la **Lamproie de Planer**, les surfaces potentielles de frayères favorables à sa reproduction se réduisent significativement entre 2016 et 2018. Les sédiments fins stockés dans les zones de remous des ouvrages, favorables à cette espèce, ont été libérés par les effacements. Toutefois, cette espèce **n'est pas inféodée à ce type de cours d'eau**.

Evolution du substrat alluvial et des surfaces potentielles de frayères pour la Lamproie de Planer.
Source : Fluvial.IS

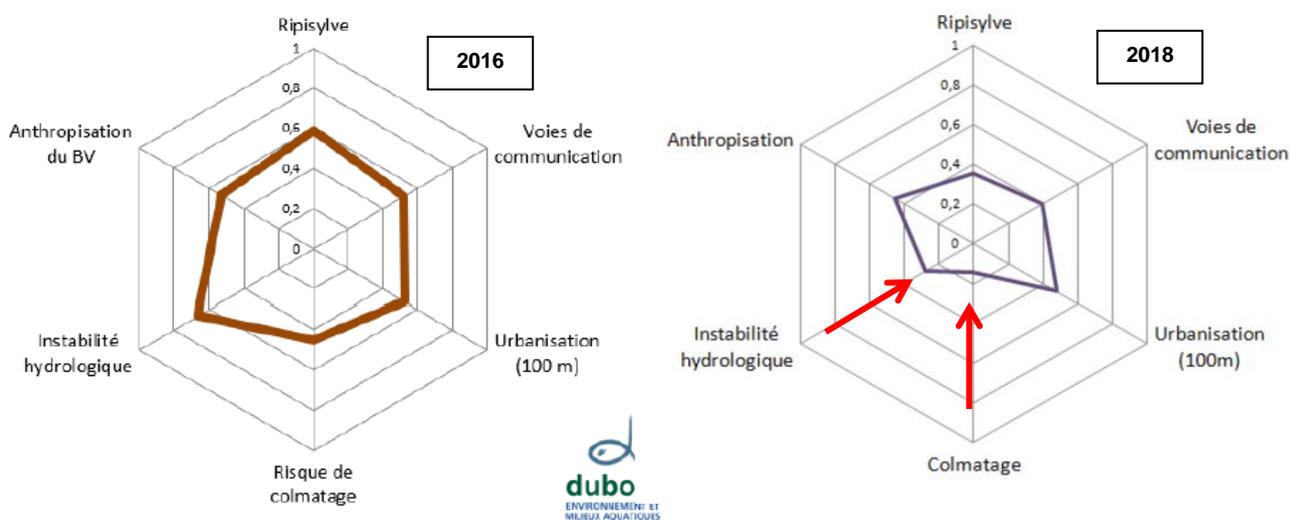
Avant travaux, l'indice (IBG/I2M2) était « moyen » sur la station amont de l'ouvrage MT08. Les relevés réalisés après travaux indiquent une qualité « très bonne », ce qui dénote ici **l'efficacité des travaux** et notamment la **capacité de ces espèces à recoloniser** les habitats restaurés. De plus, les traits écologiques des espèces traduisent une baisse globale des probabilités de pressions relatives à l'hydromorphologie.

Comparaison des probabilités de pressions relatives à l'hydromorphologie fournies par l'outil Diagnostic de l'I2M2 sur la station amont de l'ouvrage MT08 avant et après travaux.
Source : Dubost Environnement

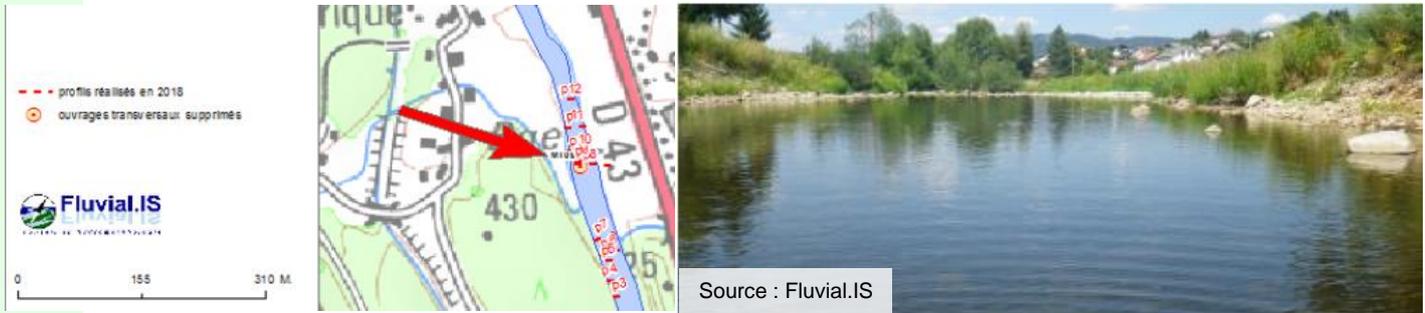
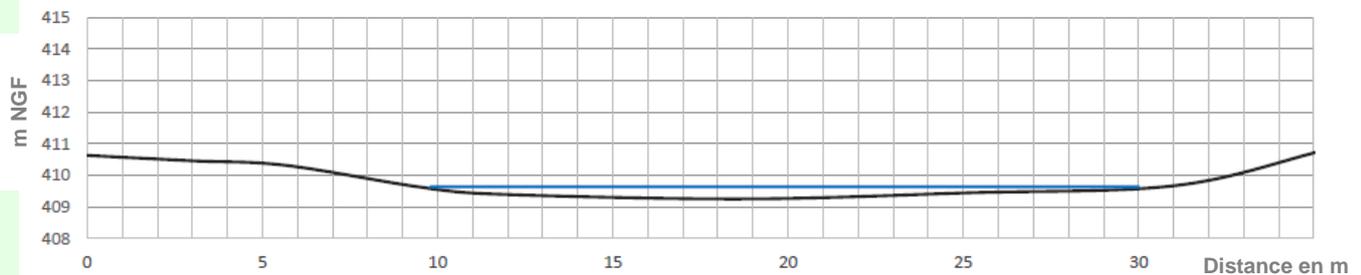
Malgré de très bons résultats sur la biologie, les conditions hydromorphologiques peuvent encore s'améliorer et restent à évaluer sur le moyen puis le long terme. Plusieurs crues seront ainsi nécessaires afin que le lit du cours d'eau se diversifie davantage sur certaines zones, avec des variations de profondeurs dans le profil en travers et une répartition moins homogène des sédiments sur les fonds. La figure ci-dessous illustre un secteur où la dynamique fluviale n'a pas encore suffisamment agi suite à l'effacement de l'ouvrage.

Profil en travers du lit mineur de la Moselotte au niveau de l'ancien ouvrage MT08 en 2018

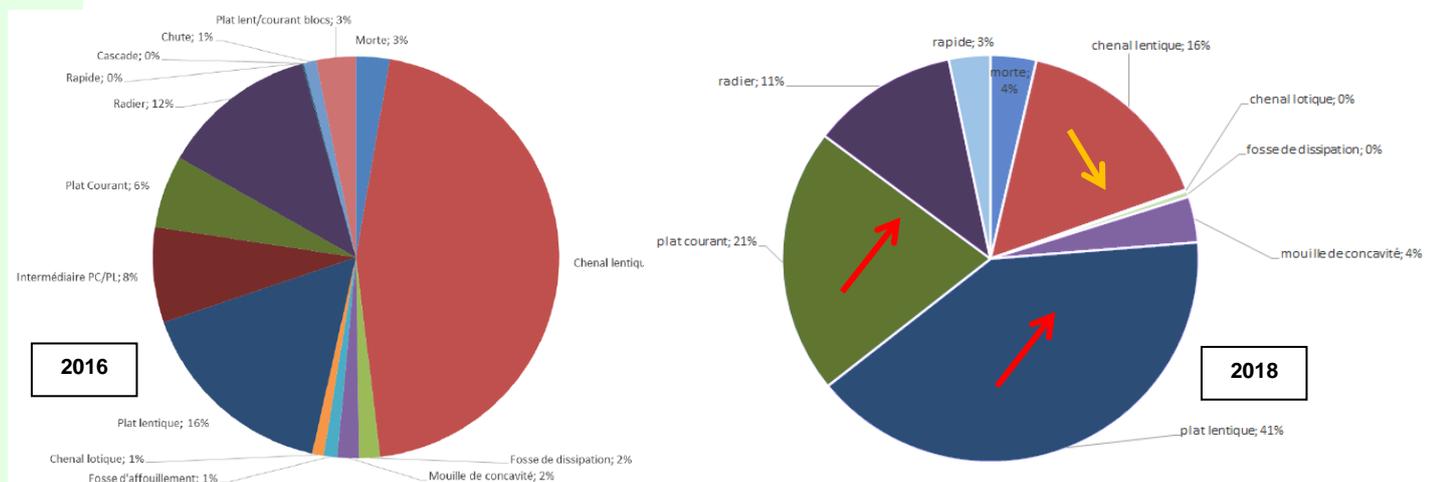
La morphologie du cours d'eau a sensiblement évolué, avec une diversification des faciès au profit de zones d'écoulement plus rapides, mais elle n'a pas encore atteint son état d'équilibre. En effet, les **plats lenticques dominent** ce qui témoigne de secteurs peu diversifiés. Il est donc intéressant d'effectuer à nouveau des relevés hydromorphologiques au cours des prochaines années, afin de suivre **l'évolution des formes du lit**.

Comparaison des faciès d'écoulement avant et après travaux. Source : Fluvial.IS
