# Installation d'un bras de contournement sur le Moulin de Bonnet sur l'Arn

## L'opération

Début des actions	2019
Fin des actions	2019
Code ROE	ROE 65265
Hauteur de chute	1,2 m

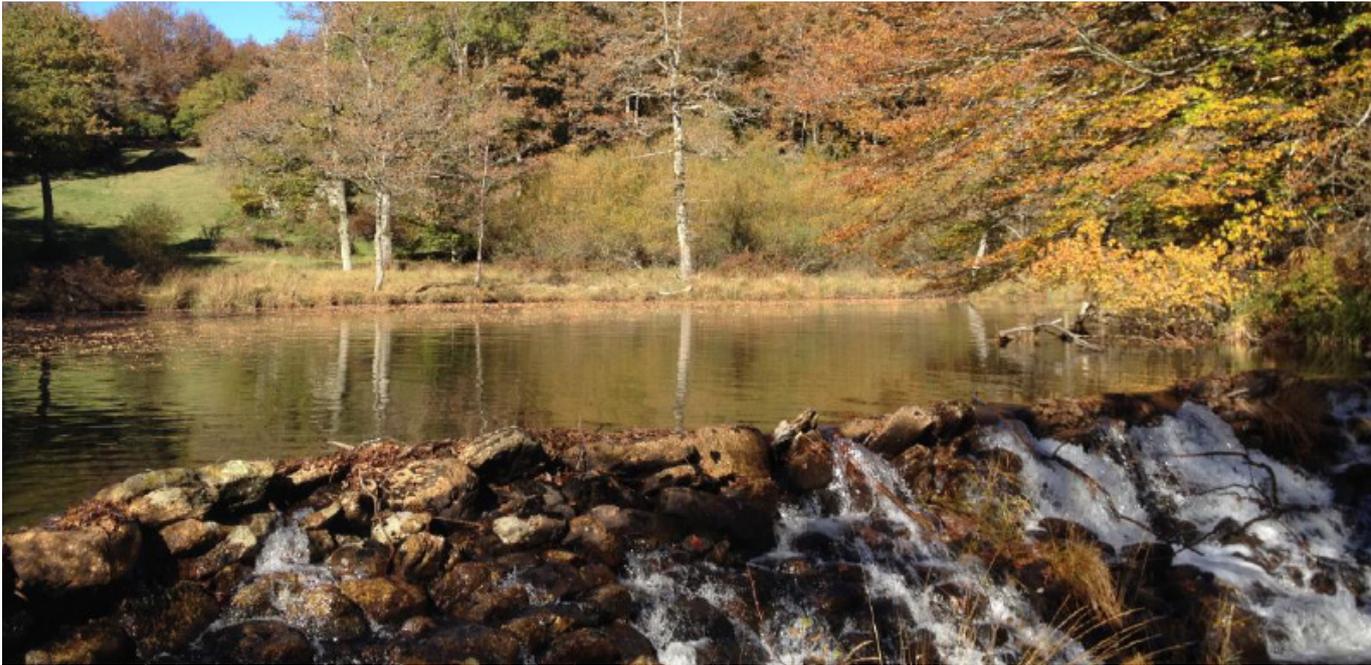
M. Raynaud, 2018

la largeur du cours d'eau d'une hauteur de chute de 1,2 m constitue une entrave à la libre circulation de la truite Fario.

L'ouvrage, construit il y a plus de 500 ans, est conçu en pierres posées sans liaisonnement et présente un aspect visuel apprécié. L'enjeu patrimonial a donc été un élément important à considérer lors de l'élaboration du projet.

*Seuil du moulin de Bonnet avant travaux*

L'accès au seuil étant limité par la dureté des formations géologiques (granit), les travaux ne nécessitent pas l'intervention d'engins de construction. Ainsi, le déplacement manuel des pierres a été privilégié de façon à créer une ouverture dans le mur du canal d'amené d'eau au moulin. La passe à poissons réalisée est de type naturel et doit permettre de maintenir la continuité entre le canal d'amenée au moulin et le lit principal de l'Arn par la création de plusieurs bassins.

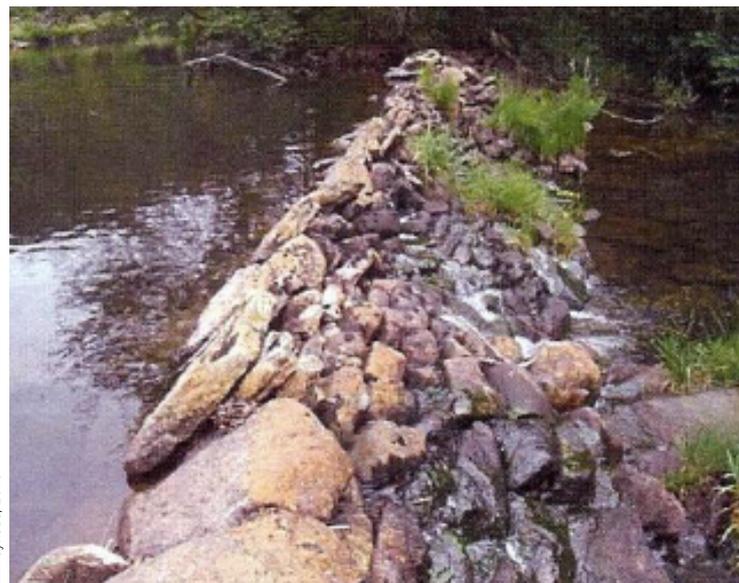
M. Raynaud, 2018

*Seuil du moulin de Bonnet avant travaux*

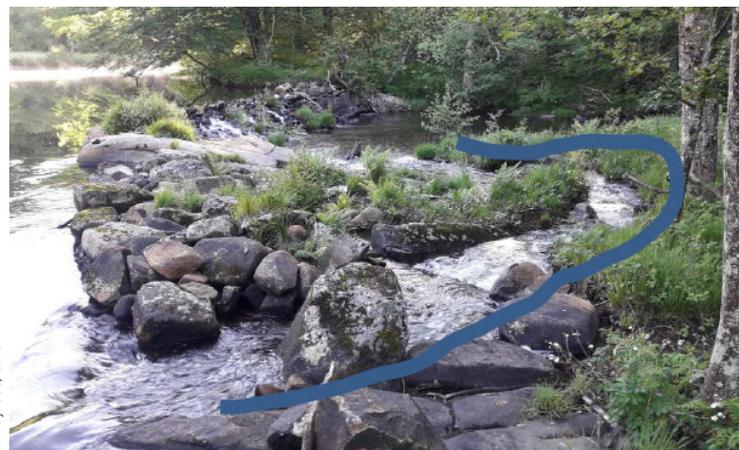
M. Raynaud, 2019

*Rivière de contournement naturelle après travaux*

L'entretien est assuré régulièrement par le propriétaire du moulin. Chaque année et après chaque crue, celui-ci replace les pierres déplacées par les mouvements de l'eau l'été.

Depuis le début des travaux, un intervenant de l'OFB est venu constater l'avancée des travaux. Il semble que le canal de contournement créé soit fonctionnel. Des vérifications ont été planifiées à l'automne lors de la période de migration des espèces cibles. De plus, s'agissant d'un canal naturel, il est amené à évoluer annuellement du fait de l'érosion engendrée par l'écoulement de l'eau.
