Installation d'un dispositif de franchissement piscicole sur le seuil de la prise d'eau de Lestreuz sur le Léguer

L'opération

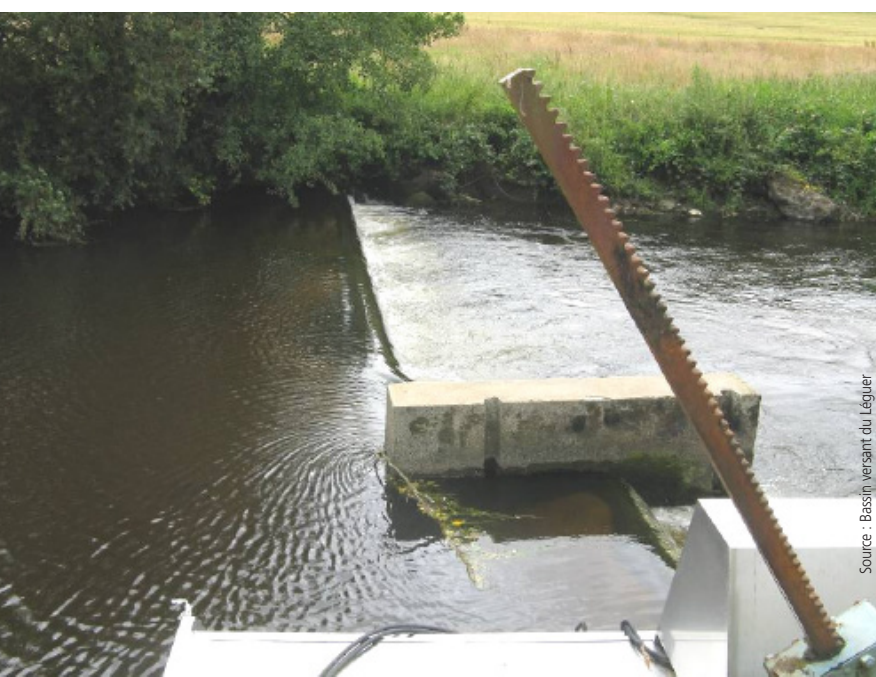
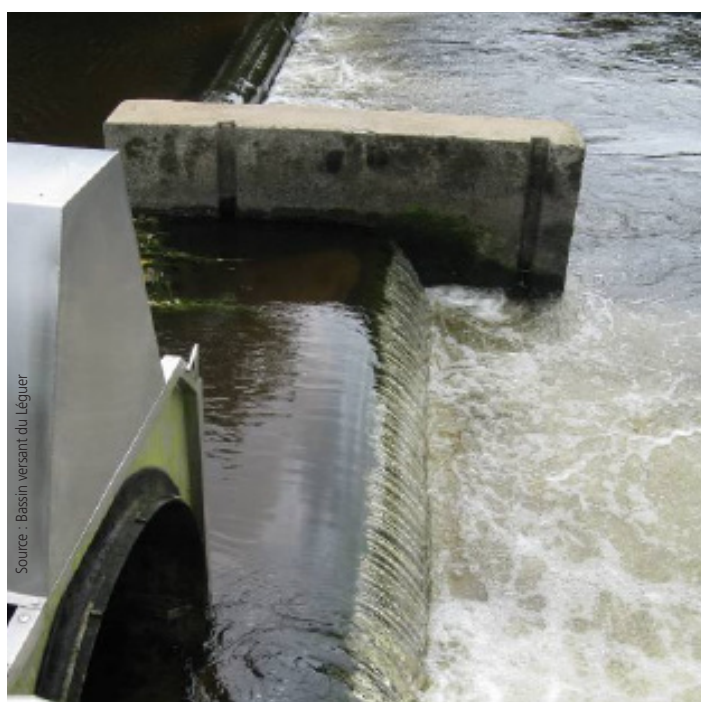
Seuil et prise d'eau avant travaux: légère échancrure au milieu et vanne amovible en rive gauche.

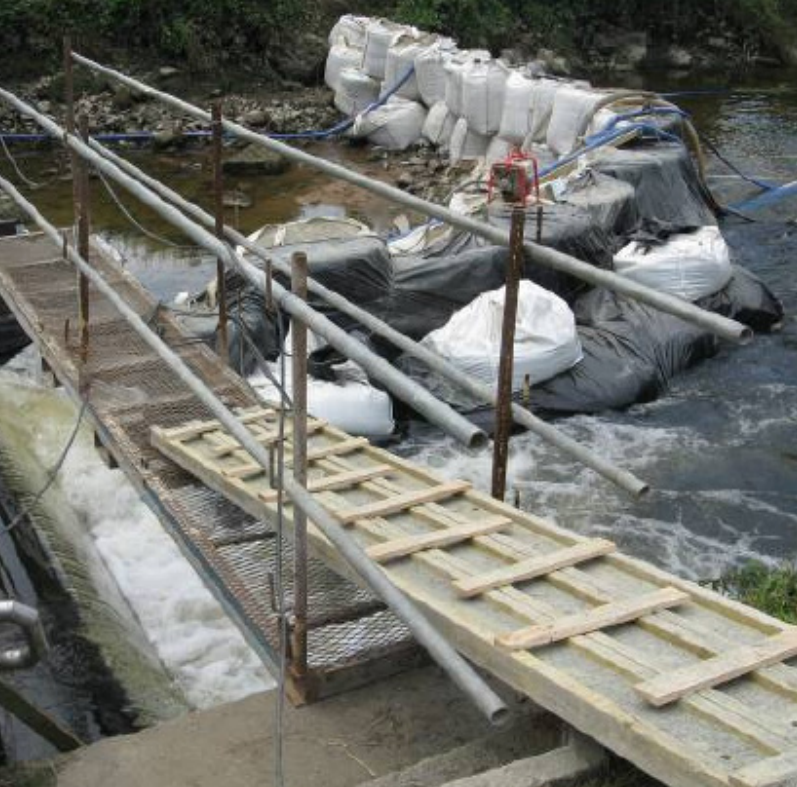
Lors des travaux, la partie du seuil contenant la prise d'eau est maintenue en eau pour permettre le prélèvement d'eau potable.

Les travaux ont ensuite démarré le 17 août 2013. Pour ce faire, des batardeaux ont été installés pour mettre le seuil hors d'eau. La partie en rive droite du seuil n'a pas été mise à sec pour maintenir les prélèvements d'eau potable durant la période des travaux.

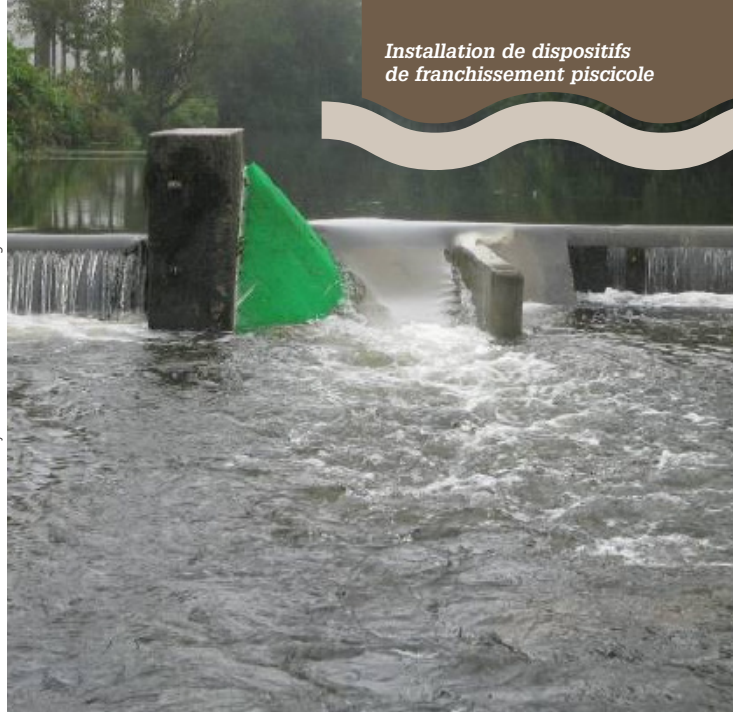
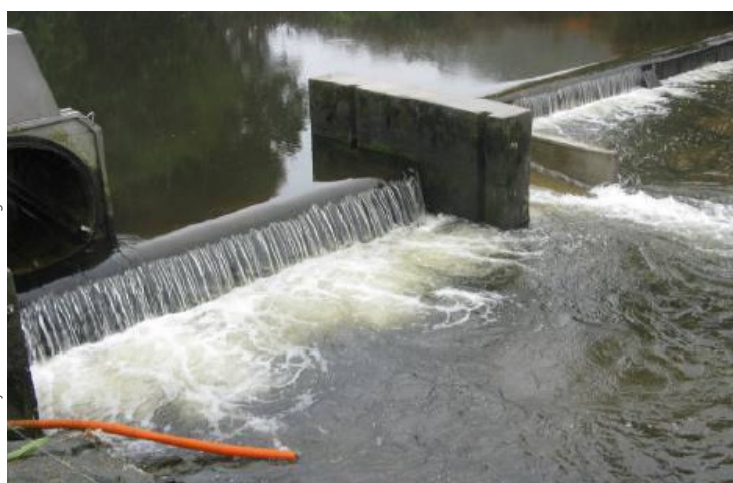
Seuil de Lestrez vue aval avec l'échancrure et la rampe à anguille au milieu du seuil (photo haut) et seuil avec les trois parties distinctes, en rive droite : la prise d'eau, au centre : la passe à angilles et en rive gauche : le déversoir, après travaux (photo bas).

La goulotte a ensuite été réalisée ainsi que la passe à anguille et l'échancrure au niveau du seuil. En effet, le seuil est dimensionné pour de très faibles débits, cette échancrure permet d'éviter la remontée d'eaux salées à l'amont du seuil. De plus, elle est équipée d'un batardeau amovible afin de réguler la hauteur du seuil en cas de problème majeur qui occasionnerait le captage d'eau potable.

Le déversoir était muni de fenêtres de désensablage par lesquelles une partie du débit transitait. Celles-ci ont été condamnées pour répartir le débit vers la prise d'eau et la passe.

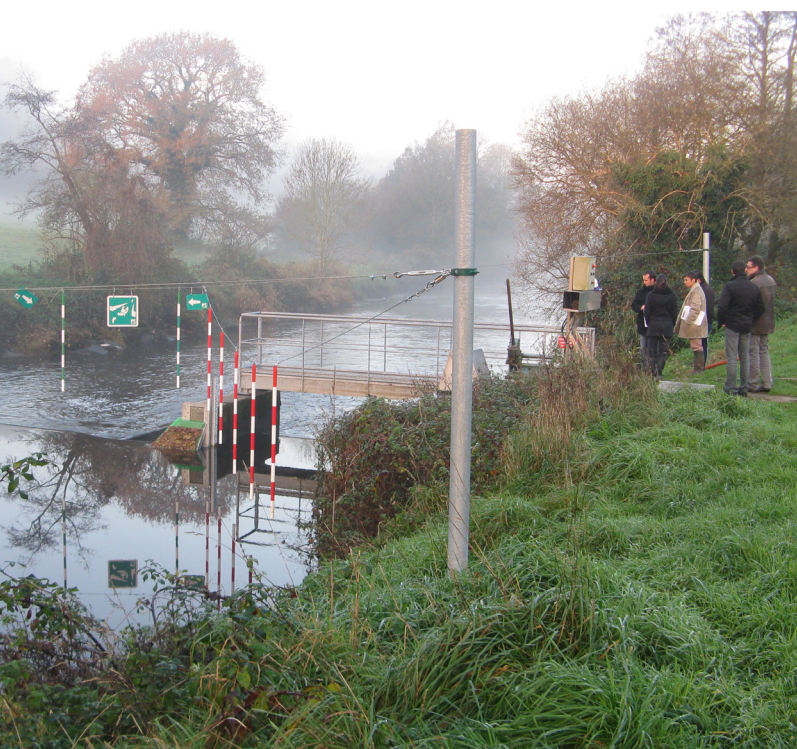
Signalétique mise en place pour les kayakistes et installation d'une passerelle en rive droite pour faciliter la gestion de l'ouvrage.

La signalétique nécessaire au franchissement des canoë-kayaks a été installée à la fin des travaux. Ainsi, des panneaux d'indications et des bornes rouges et vertes pour faciliter la pratique du loisir sont mis en place sur le site. Ils sont encouragés à passer par l'échancrure pour éviter d'impacter la prise d'eau.

L'ouvrage est, par ailleurs, rendu accessible par une passerelle mise en place pour faciliter l'entretien du seuil.

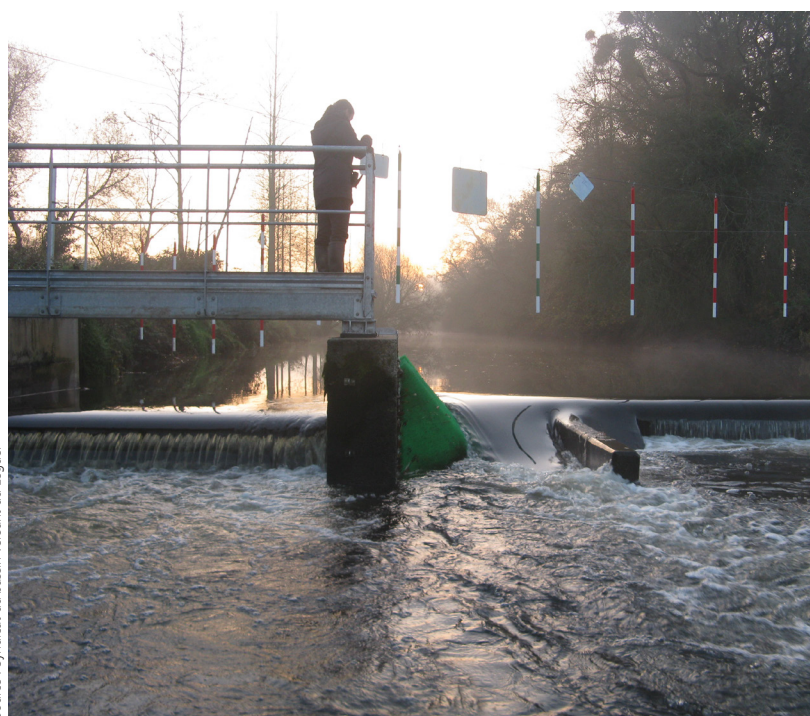
La passe à civelles à marée basse.
