Une cinquantaine d'effacements et installations de dispositifs de franchissement sur le bassin versant de l'Yzeron

Catégorie	Restauration et réduction d'impacts
Type d'opération	Effacement total ou partiel d'ouvrages transversaux et installation de dispositifs de franchissement piscicole
Type de milieu concerné	Tête de bassin versant Cours d'eau de zone intermédiaire
Enjeux écologiques	Continuité écologique, bon état des habitats, hydromorphologie
Début des travaux	2007
Fin des travaux	2022
Code ROE	ROE28718, ROE28718, ROE28734, ROE28772, ROE28937, ROE28968, ROE31329, ROE31385, ROE31474, ROE31848, ROE32362, ROE32002, ROE32043, ROE89322, ROE87946, ROE 87947, ROE32016, ROE700052, ROE31877, ROE31894, ROE31942, ROE31957, ROE58025, ROE58026, ROE60064, ROE60152
Hauteur de chute	d'environ « 20 cm » à plus de 4 m

Nom	l'Yzeron, le Ratier, la Charbonnières
Pente	entre 0,1 et 0,47 %
Débit moyen	0.313 m ³ /s

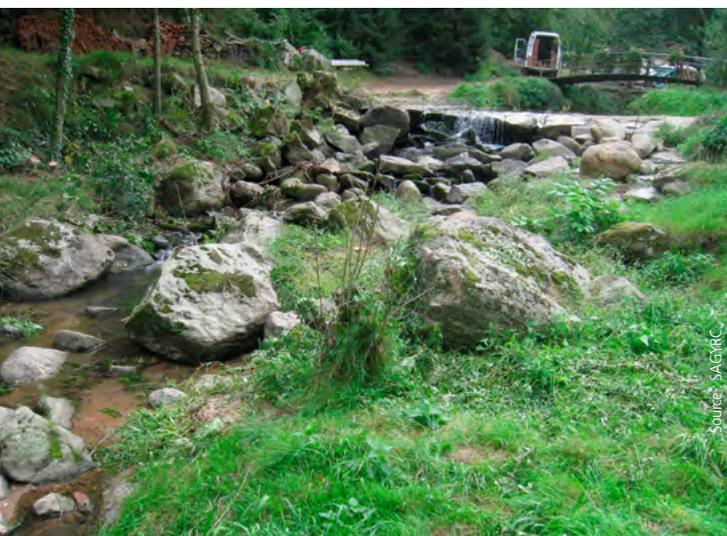
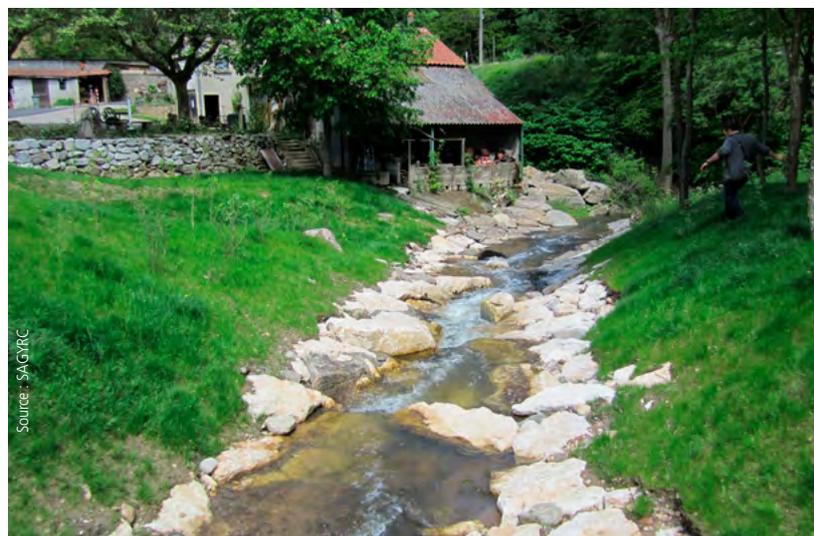
Seuil à saint Genis les Ollières sur le Ratier avant travaux en septembre 2011 (Source : SAGYRC), à gauche. Seuil de Saint Genis les Ollières après travaux en mai 2012, un effacement partiel et une rampe à enrochement ont été mis en place, à droite. La rampe en enrochement de 3% permet de maintenir le passage à gué des riverains à proximité (Source : SAGYRC).

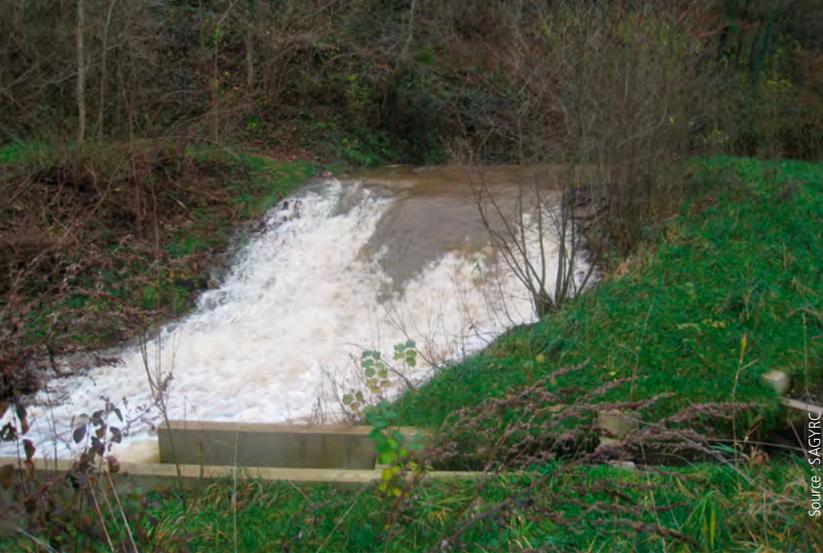
Installation d'une passe à poissons multi espèces au seuil à Vaugneray sur l'Yzeron en 2011.

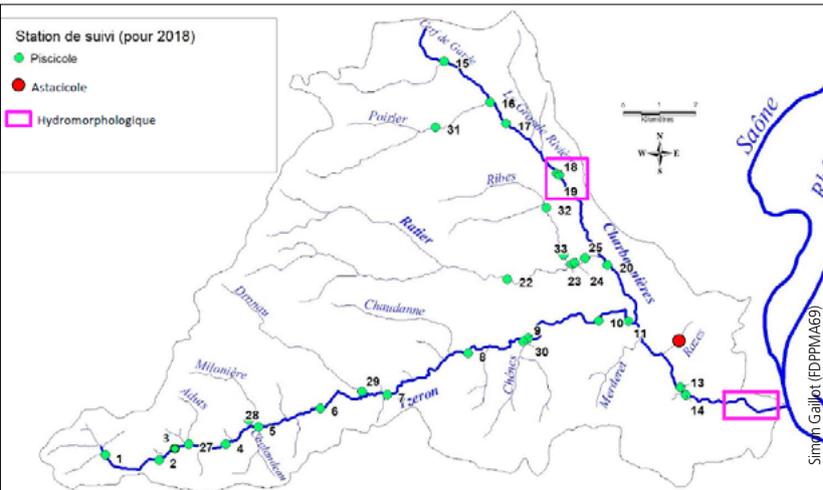
Localisation des différentes stations de suivi en 2018.

Pour le suivi piscicole, 28 échantillonnages par pêches électriques, à deux passages successifs, sont réalisés sur l'ensemble du bassin versant.

Le suivi thermique est effectué à l'aide de 22 sondes qui relèvent les données toutes les heures depuis mai 2011.

Le suivi macrobenthique est effectué à partir de 12 prélèvements pour l'année 2018 sur l'Yzeron, la Charbonnières et le Ratier. En 2020, les prélèvements ont été réduits à 7.

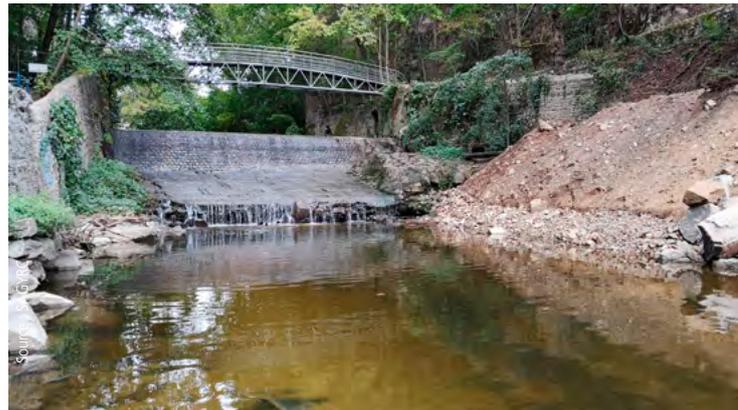
Seuil de la Roussille (Seuil de Tafignon) à Francheville sur l'Yzeron avant travaux en 2020.

Exception : seuil de Taffignon autour de 1,5 million dont une grande partie pour les travaux d'assainissement associés.

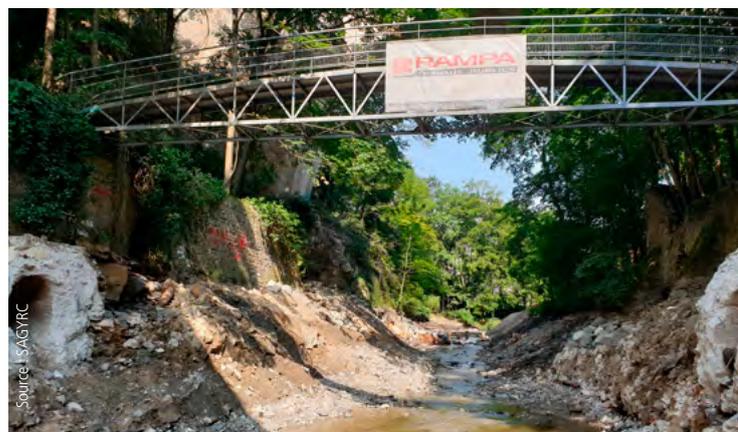
Effacement du seuil de la Roussille en cours en 2021. La suppression du seuil implique la déviation de la canalisation d'eaux usées. Une rampe à enrochement à 4% sera également mise en place pour éviter l'érosion des berges.

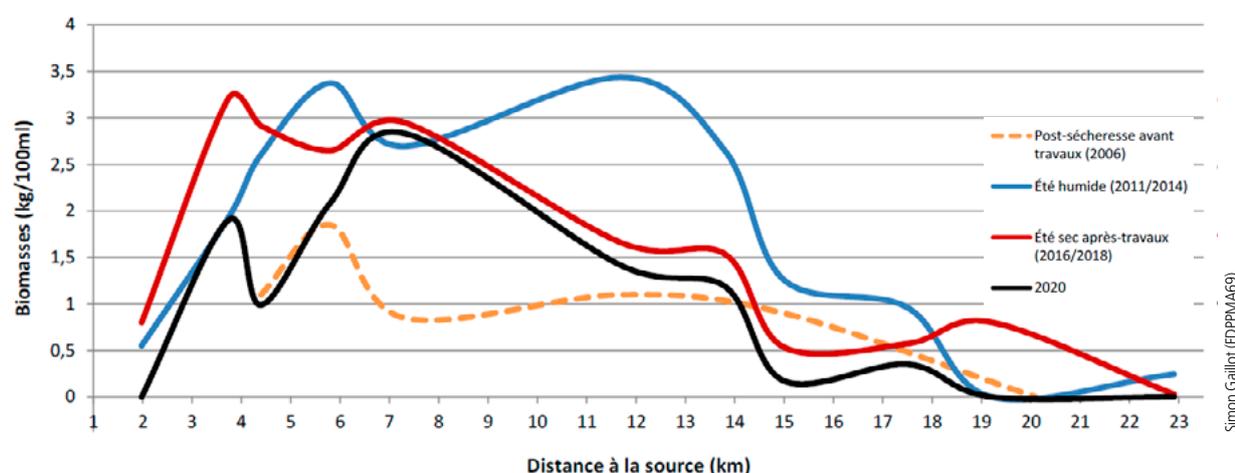
Biomasse de truite fario selon la distance à la source (observatoires de bassins 2011 à 2020 et extrapolation en 2006 à partir de 6 pêches électriques) : Les quantités de truites sont bien supérieures à 2006

les travaux avaient déjà commencé et une forte quantité de truites le long du linéaire ont été observée. En 2016, 2018 et 2020, malgré des conditions particulièrement contraignantes (étiages sévères), une quantité de truites bien supérieure à 2006 sur l'amont de l'Yzeron, témoigne de l'utilisation par les truites de ces zones de refuges. L'augmentation de la biomasse à partir de 15 km est révélatrice d'une remontée des poissons le long du cours d'eau.
