Effacement du barrage de Kernansquillec sur le Leguer

L'opération

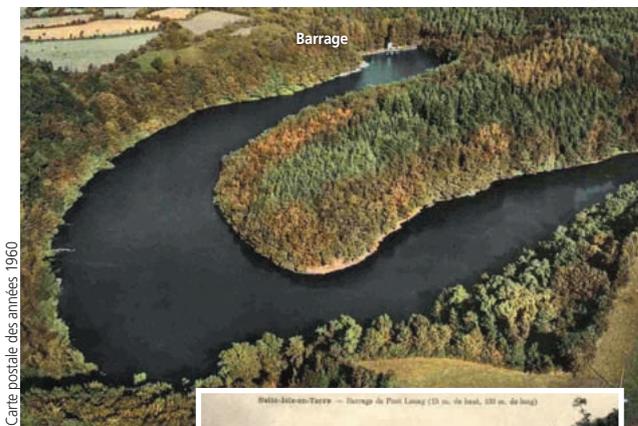
Carte postale des années 1960

Le barrage de Kernansquillec et sa retenue au siècle dernier.

Le barrage, d'une hauteur de 15 mètres, créait une retenue d'eau d'environ 1,5 kilomètre de long. Malgré la présence d'un ascenseur à poissons, il était difficilement franchissable pour le saumon et constituait un obstacle infranchissable pour l'anguille.

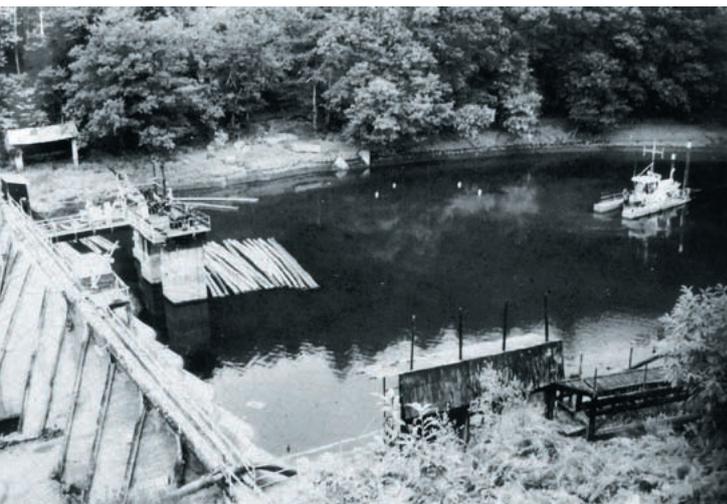
Le barrage de Kernansquillec en 1996 lors du pompage des vases dans la retenue avant sa vidange.

Le démantèlement a commencé par la vidange progressive de la retenue. Elle vise à éviter les phénomènes de colmatage en aval et à réduire au maximum les risques de pollution. Cette vidange durera cinq mois. 90 000 m³ de sédiments sont extraits dans le talweg originel du fleuve, retrouvé grâce aux archives cadastrales datant de Napoléon 1^{er}. Les boues sont emmenées vers trois lagunes situées 400 m à l'aval. La rivière retrouve progressivement un lit préférentiel et trois seuils de 50 centimètres sont mis en place pour

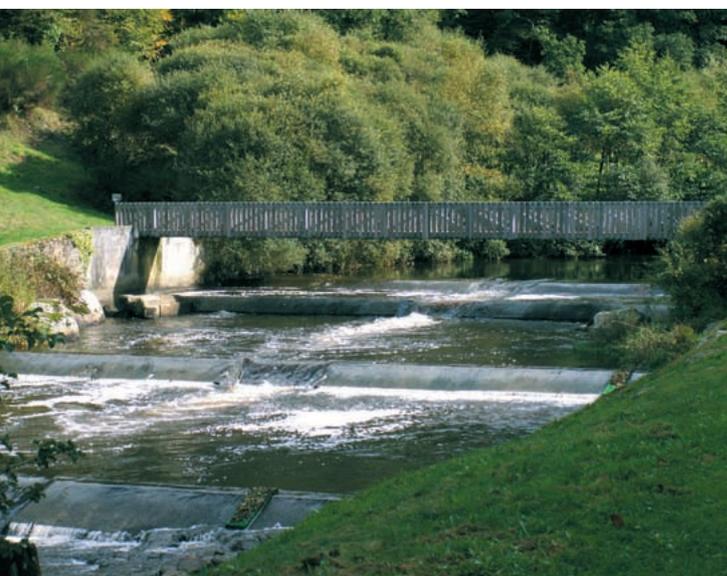
Le site de l'ancien barrage en octobre 2009 : passerelle et seuils successifs.

retenir les sédiments qui auraient échappé à l'aspiro-drainage, et limiter les risques d'érosion régressive. Avant l'ouverture complète des vannes, les poissons sont transférés en amont du barrage pour réduire les risques de mortalité liés à l'apport trop important de sédiments. Le barrage est ensuite démoli. Seule une voute est préservée comme symbole patrimonial de la prospérité de l'époque.

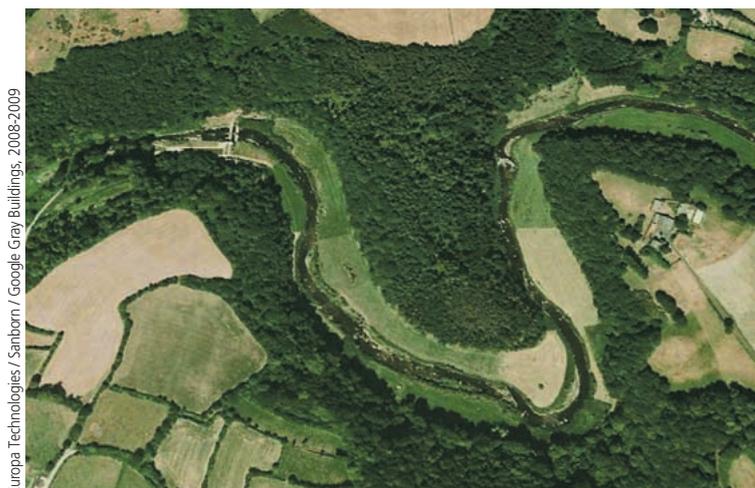
La vallée du Léguer après l'effacement du barrage de Kernansquillec.

Dans l'ensemble, les résultats visibles mais non quantifiés des différents compartiments (qualité de l'eau, état écologique...) sont très satisfaisants. La réhabilitation du site a été la moins interventionniste possible. Cinq ans après la vidange du plan d'eau, les berges s'étaient stabilisées, la rivière avait retrouvé ses méandres, son débit ainsi que sa pente s'étaient équilibrés. Des alternances de radiers et de moulles

sont apparues. La végétation de berge typique de ce milieu a recolonisé l'ensemble du site. Les différentes crues hivernales ont totalement décolmaté le substrat, laissant apparaître une granulométrie hétérogène propice à la fraie des poissons.

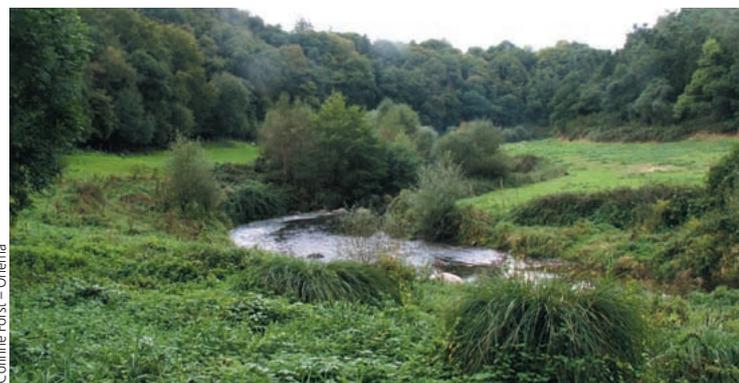
Le Léguer dans l'ancienne retenue, en octobre 2009 : diversité des écoulements et de la granulométrie.
