# Arasement du seuil de Sainte-Marie sur la Roanne

## L'opération

Catégorie	Restauration
Type d'opération	Effacement total ou partiel d'obstacles transversaux
Type de milieu concerné	Cours d'eau de zone intermédiaire
Enjeux (eau, biodiversité, climat)	Bon état des habitats
Début des travaux	Août 2009
Fin des travaux	Octobre 2009
Linéaire concerné par les travaux	150 m

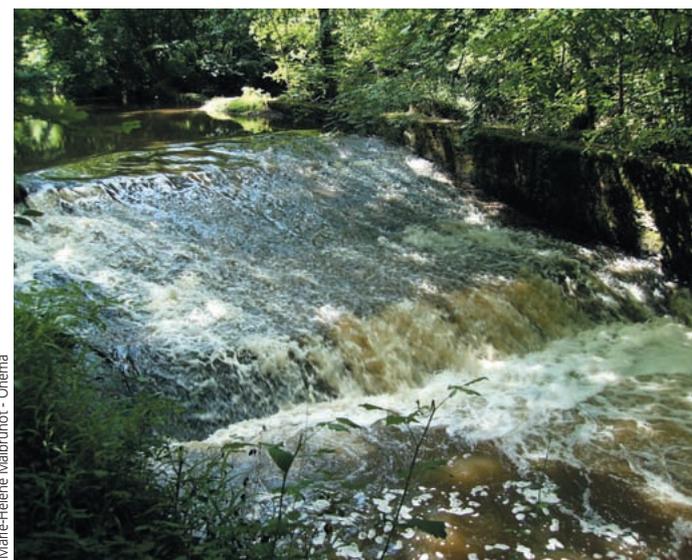
Au niveau de la commune de Dampniat, un seuil d'une hauteur de 1,90 m engendre une retenue d'environ 150 m. Une route départementale surplombe le cours d'eau en rive droite et des habitations sont construites à l'aval immédiat du seuil. La rive gauche est majoritairement occupée par une ripisylve assez dense.

Le seuil de Sainte-Marie sur la Roanne en juillet 2008, avant son arasement.

Le seuil est arasé. Un point dur est conservé pour éviter une éventuelle déstabilisation du talus soutenant la route et les maisons en rive droite. La fosse d'affouillement en aval du seuil est comblée par des

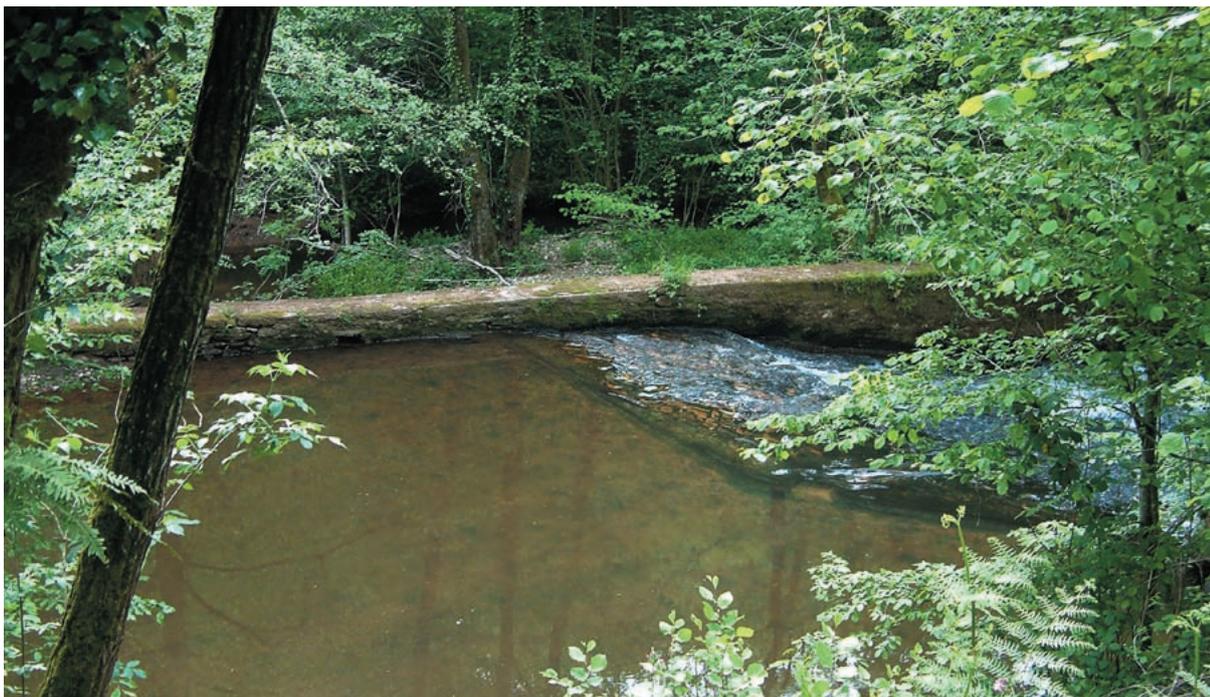
La retenue de Sainte-Marie sur la Roanne en mai 2009, avant l'arasement du seuil.

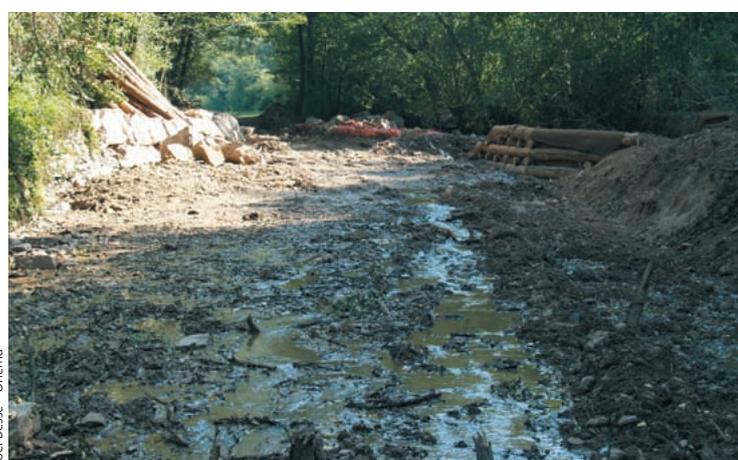
Effacement du seuil et aménagement des berges en septembre 2009 : enrochements et caisson végétalisé.

Afin de retrouver la largeur moyenne naturelle du cours d'eau, la berge en rive gauche est aménagée. Un caisson végétalisé est réalisé sur la partie amont. En aval, la berge est retalutée et confortée par des techniques végétales. En rive droite, des enrochements sur environ 45 m de long sont installés pour protéger le talus qui soutient la route. Les sédiments organiques les plus fins accumulés en amont du seuil sont curés, le reste des matériaux restant mobilisables par le cours d'eau. Une pêche de sauvetage est réalisée avant les travaux.

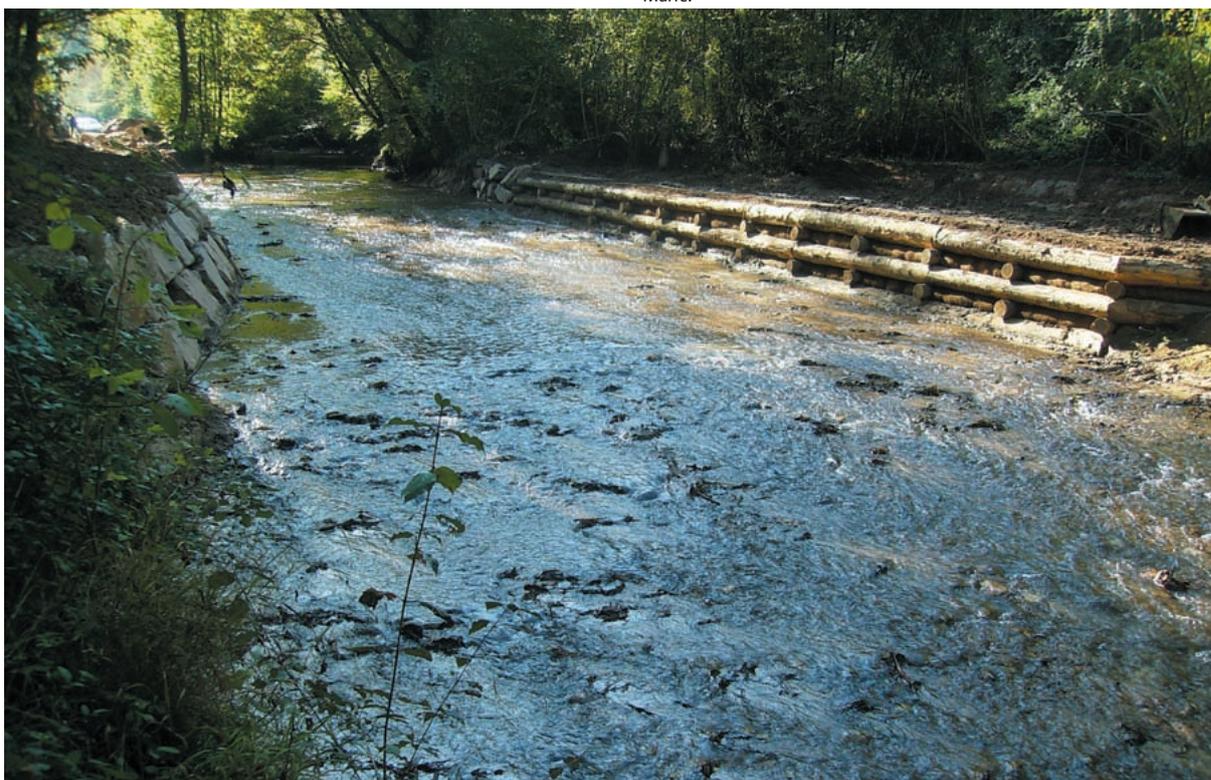
La Roanne en octobre 2009, à l'emplacement de l'ancien seuil de Sainte-Marie.

Cette opération permet le rétablissement de la continuité écologique. Plusieurs dizaines de kilomètres de frayères potentielles de grands salmonidés sont réouvertes. Déchargés des obligations d'entretien et en conformité avec la réglementation, les propriétaires sont satisfaits de l'opération.
