Rétablissement de la continuité écologique sur la Canche à Hesdin

L'opération

Catégorie	Restauration
Type d'opération	Effacement total ou partiel d'obstacles transversaux
Type de milieu concerné	Cours d'eau de zone intermédiaire
Enjeux (eau, biodiversité, climat)	Continuité écologique
Début des travaux	Décembre 2003
Fin des travaux	Septembre 2005
Linéaire concerné par les travaux	200 m

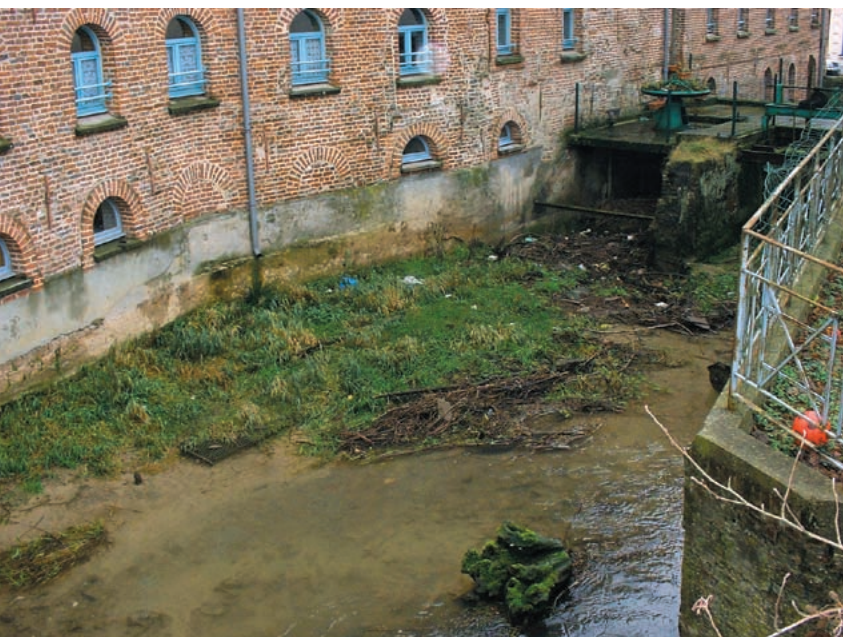
L'ouvrage faisant obstacle à la continuité de la Canche à Hesdin, vu de l'amont.

Sur la commune de Hesdin, un ouvrage appartenant à LTO Habitat (acteur important du logement social), fait obstacle à l'écoulement des eaux et à la migration piscicole. De grandes quantités de terre et de débris se déposent régulièrement au pied de l'ouvrage posant des problèmes de qualité paysagère et de salubrité. Par ailleurs, le franchissement de l'obstacle par les poissons n'est possible que pour certains individus dotés d'une capacité de nage importante.

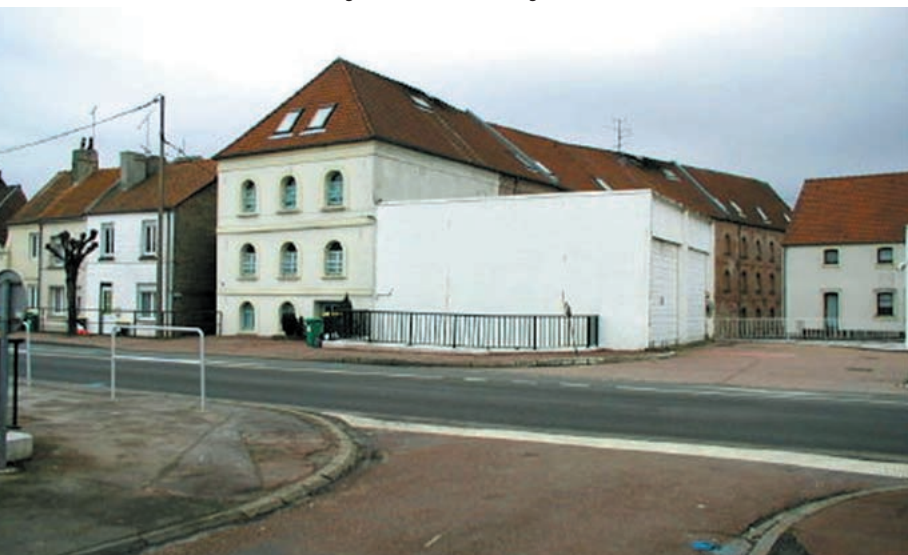
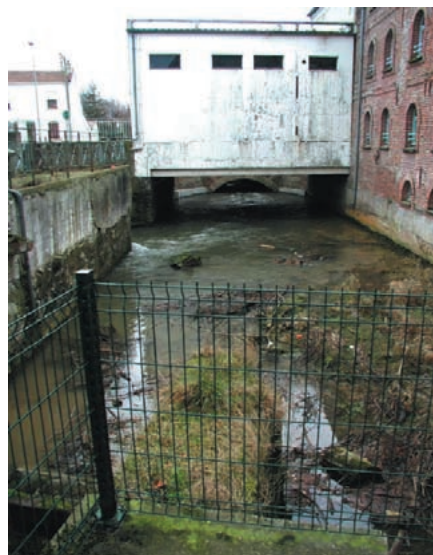
Le garage communal, situé au-dessus de la Canche, avant sa démolition. L'opportunité a été saisie à travers l'opération de restauration du cours d'eau. Vue de la route (à gauche) et vue du barrage (à droite).

Lors de la réalisation des études pour l'effacement du barrage, la ville mène une réflexion plus large portant sur l'amélioration de la qualité du paysage urbain. En effet, un garage situé au-dessus de la Canche, sans usage, dénature la vue sur la rivière. La commune décide donc de démolir le garage en même temps que le barrage. La démolition du garage nécessite des travaux de réfection sur les bâtiments attenants.

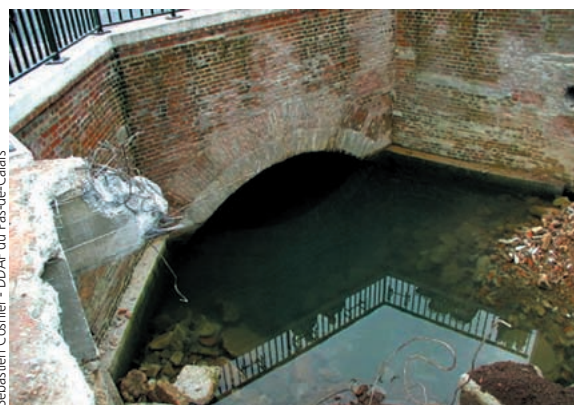
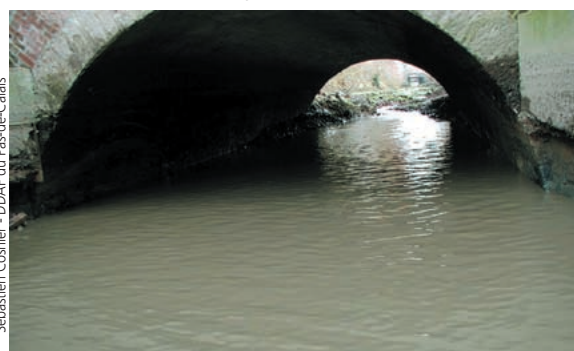
Le pont à proximité de l'ouvrage, en février 2004, avant (ci-dessus) et après (ci-dessous) les travaux de curage.

Les travaux de curage permettent de libérer de façon importante la section d'écoulement sous le pont. La ligne d'eau s'abaisse de plus de 1,20 m.

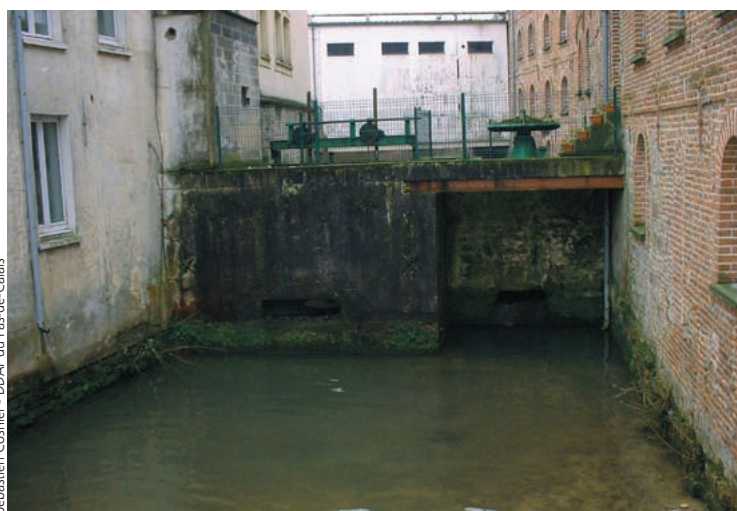
L'état initial de l'ouvrage faisant obstacle à la continuité de la Canche à Hesdin, vu de l'aval avant travaux, début 2004.

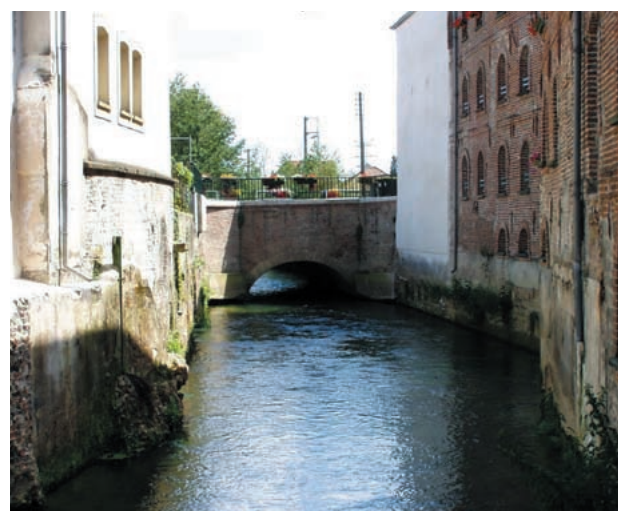
La Canche, après les travaux de restauration, en août 2004. L'arasement du seuil, la démolition du garage et le curage des sédiments fins sous le pont apportent une amélioration de la qualité paysagère du site.

Suite aux travaux d'effacement, le cours d'eau retrouve rapidement son profil d'équilibre. Au départ, est évoquée la nécessité de remettre des matériaux dans le lit afin de stabiliser le profil en long, mais les suivis révèlent une rapide stabilisation du cours d'eau ne rendant pas nécessaire l'apport supplémentaire de matériaux.

L'ouverture du barrage contribue à rediversifier les écoulements et les habitats du lit mineur. Cette opération rend accessible trois kilomètres de cours d'eau supplémentaires aux salmonidés ; des frayères à l'amont sont colonisées.
