Restoration de la dynamique naturelle de l'Adour amont

L'opération

| Type d'opération | Suppression des contraintes latérales |

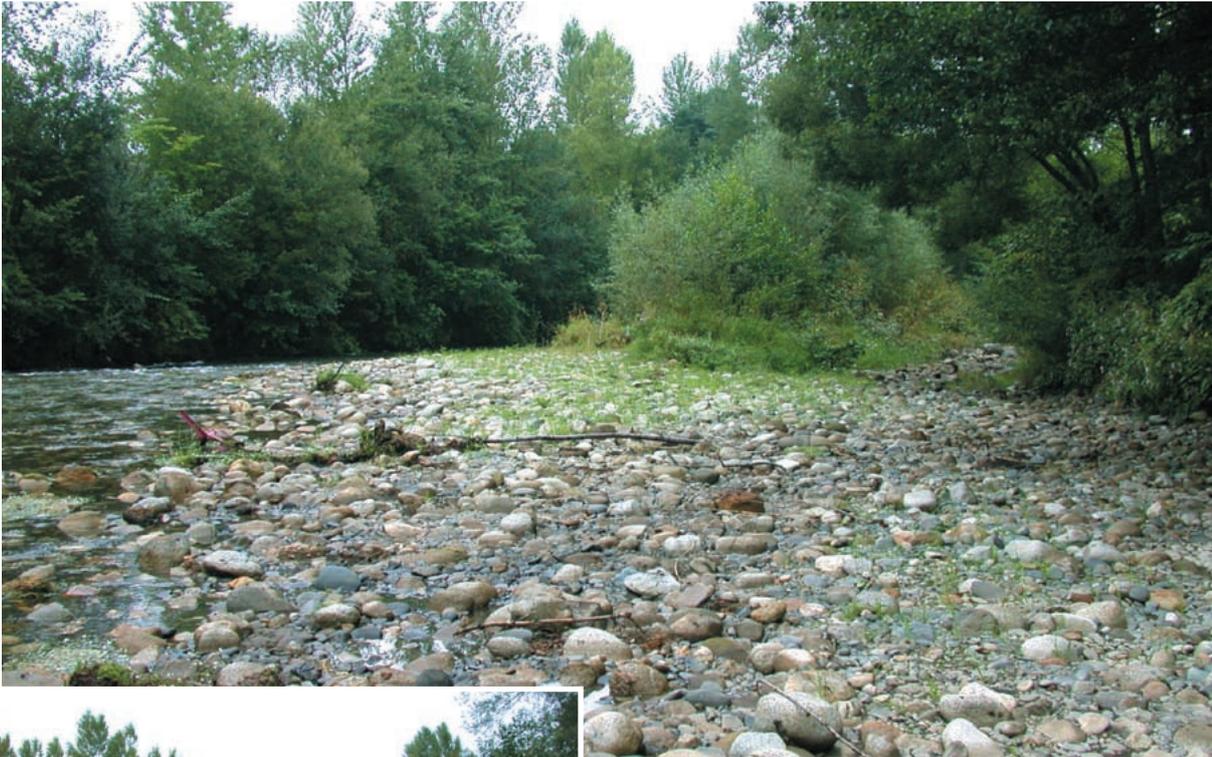
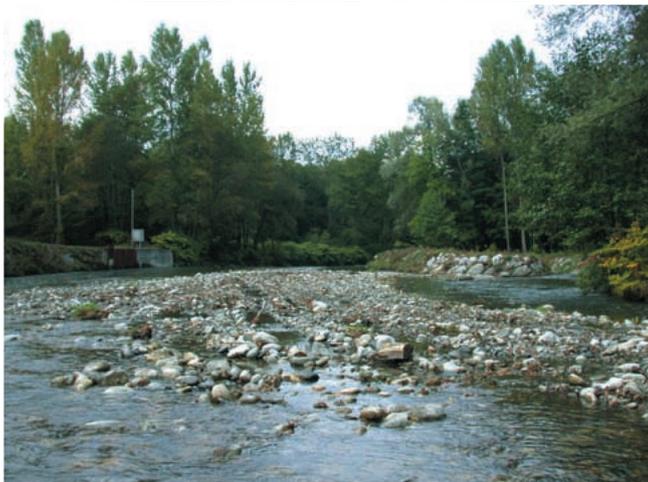
Un banc alluvial de l'Adour avant (ci-dessus) et après (ci-contre) traitement.

systématiquement été arasés et leurs sédiments régalez sur la berge sous forme de tertre. Ces travaux favorisent l'incision du lit par érosion verticale et la déconnexion des annexes hydrauliques avec le chenal principal. Ils engendrent en outre d'importants phénomènes de déstabilisation de berge.

Les travaux consistent à supprimer les tertres inutiles par retalutage des berges et à modifier les modalités de gestion des atterrissements et du bois mort. Des annexes hydrauliques déconnectées du cours d'eau sont restaurées et un réseau secondaire de bras fonctionnels en période de crue est créé. Des protections de berge ponctuelles sont mises en place uniquement par génie végétal ou utilisation de techniques mixtes. Des plantations sur les secteurs initialement dépourvus sont réalisées. Enfin des actions contre le développement de la renouée du Japon, espèce invasive, sont menées.

Un chemin parallèle à la berge, au delà des dix mètres dans les zones de ripisylve, uniquement ouvert aux agents d'entretien et aux propriétaires riverains est créé afin de faciliter l'entretien et l'accès à la rivière en cas d'intervention urgente lors des crues. La végétation est traitée par coupe sélective avec la volonté de préserver les habitats pour la faune inféodée aux milieux aquatiques. La gestion des atterrissements et des embâcles est raisonnée. Désormais, un diagnostic définit si l'atterrissement ou l'embâcle constitue un obstacle à l'écoulement des eaux et seuls ceux dits « à risques » sont traités par une simple dévégétalisation et un griffage sur 80 cm de profondeur des sédiments.

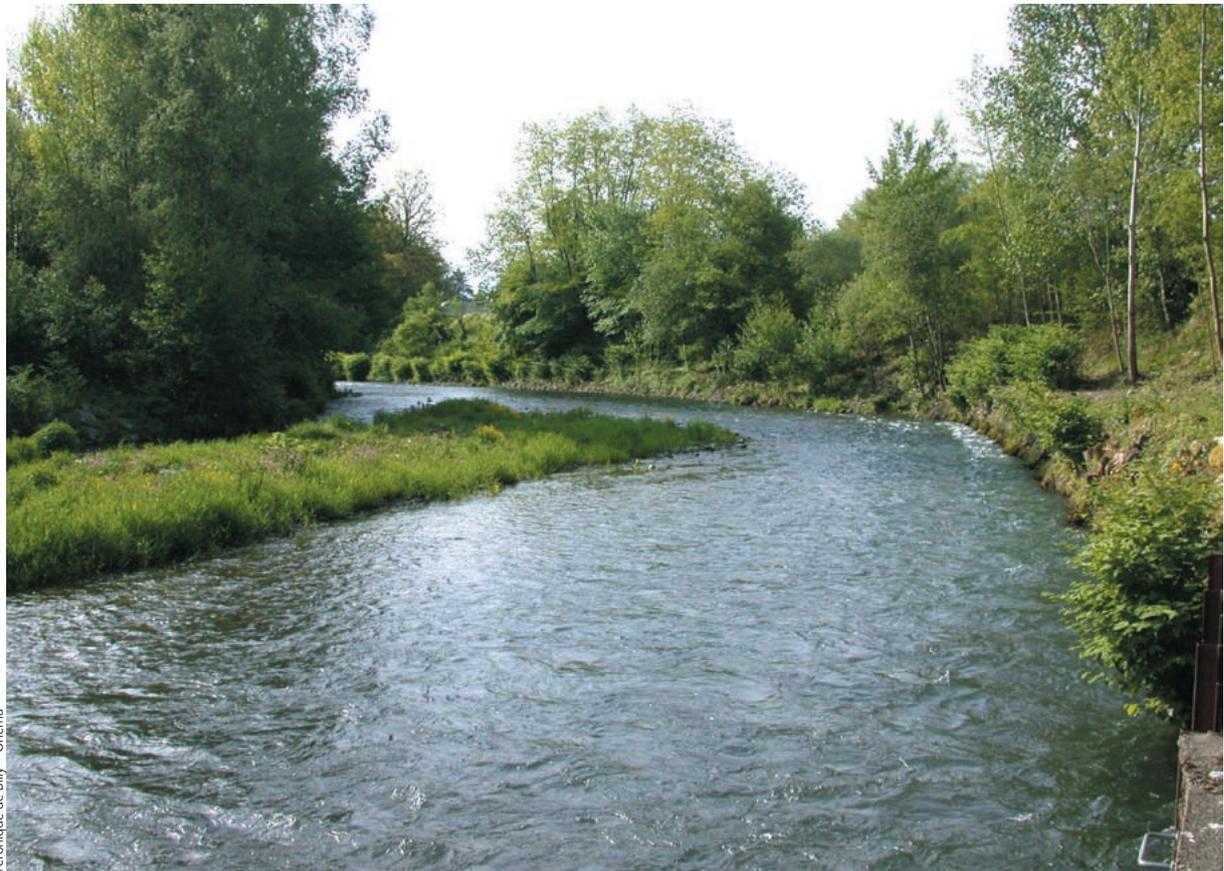
L'Adour amont : une berge traitée en rive gauche.
