Azolle fausse-fougère

Gestion de l'Azolle fausse-fougère sur deux stations du nord de la Corse

Conservatoire botanique national de Corse (CBNC)

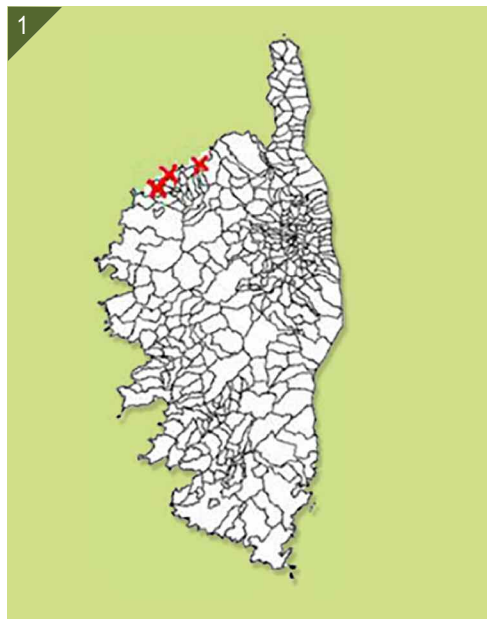
1 - Carte de localisation des stations d'*Azolla filiculoides* en Corse.

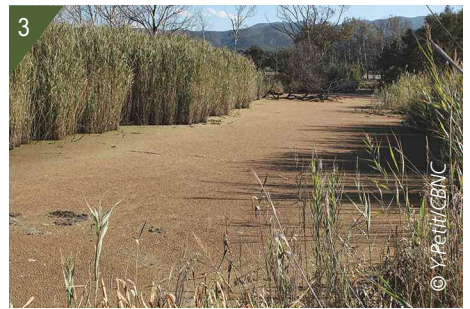
3 - Colonisation du Reginu par *Azolla filiculoides*.
4 - État initial du bassin envahi à Lumiu.

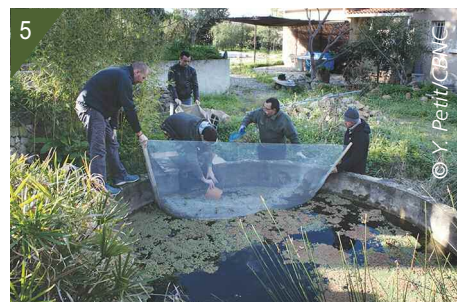
5 - Mise en place du filet sur le bassin de Lumiu.
6 - Récupération des fragments d'azolle à l'épuisette.

■ L'azolle a été concentrée à l'aide d'une moustiquaire tendue par des perches placées dans le bassin sur une profondeur d'environ 20 cm, puis récupérée à l'épuisette, et déposée dans des sacs en toile de jute.

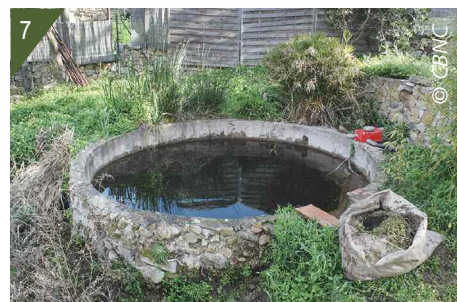
7 - Le bassin de Lumiu après intervention.

- Sur le bassin de Lumiu, l'équivalent d'un sac de jute de 80 L et la moitié d'un second sac ont été extraits lors de l'intervention 2015. Il est possible que le propriétaire du bassin ait éliminé de lui-même quelques individus oubliés suite à l'opération.

- Ces interventions ont été un succès sur les deux stations, à ce jour l'espèce n'a pas été retrouvée sur le bassin de Lumiu, ni sur le fleuve Reginu.
