Crassule de Helms

Gestion de la Crassule de Helms dans des mares du Cap Gris-Nez, Pas-de-Calais

EDEN 62

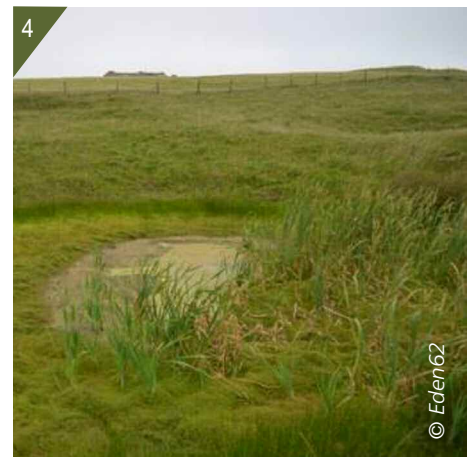
■ La colonisation des mares (anciens trous de bombes) par la Crassule de Helms étouffe totalement la végétation aquatique en place et provoque un atterrissement.

■ Il n'y a plus d'eau libre visible, ce qui a des conséquences sur la reproduction des amphibiens (Triton crêté notamment).

3 - Pâtures à trous de bombes du cap Gris-Nez.
4 - Mare colonisée par la Crassule de Helms.

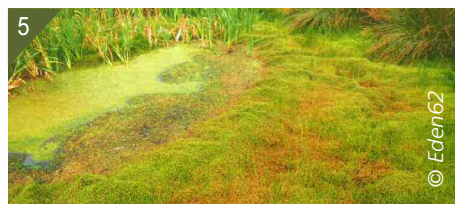
5 - Atterrissement provoqué par la colonisation de la Crassule de Helms.

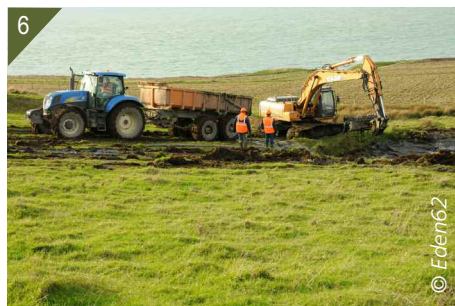
6 - Opération de curage sur un des trous de bombe.

- Les cinq mares colonisées par la crassule de Helms ont été curées en décembre 2014.
- Le chantier a duré cinq jours et a été réalisé par la société COLAS dans le cadre de l'opération Grand Site des deux Caps.

- La maîtrise d'ouvrage a été assurée par le département du Pas de Calais et la maîtrise d'oeuvre par Eden 62.
- Les opérations ont été réalisées à l'aide d'une pelle à chenille, d'un tracteur avec benne et d'un tracteur avec citerne agricole.

- La présence d'eau dans les trous de bombes a nécessité un pompage d'une partie de cette eau avant le curage (à l'aide de la citerne agricole).
- La pompe était équipée d'une crépine (système de filtration) pour éviter que des fragments de crassule ne soient pompés.

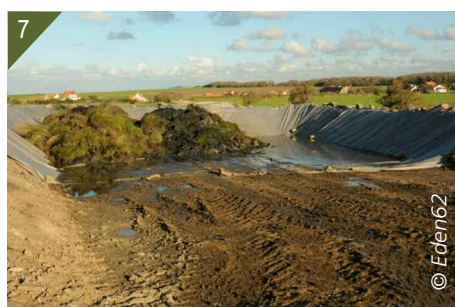
7 - Stockage temporaire des produits de curage sur une bâche.

- Après curage, les quelques fragments de crassule encore présents à la surface de l'eau ont été ramassés à l'aide d'une épuisette.
- Afin de faciliter l'écoulement de l'eau comprise dans le produit de curage, ce dernier a été stocké provisoirement (pendant une semaine) au niveau d'un chemin rural, sur une ancienne décharge communale.

- Afin d'éviter la dispersion de la crassule, des bâches étanches ont été préalablement posées sur le site de dépôt.
- L'ensemble a ensuite été envoyé dans une décharge classée.

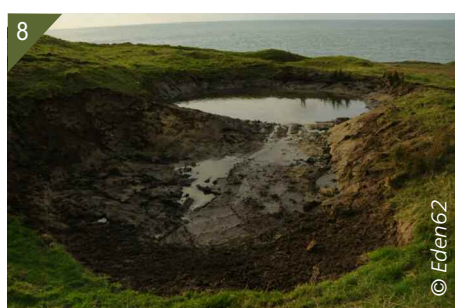
8 - Mare après intervention le 3 mai 2012.

- Au total, 600 mètres cubes de terre et de végétaux ont été évacués.
- La surface dégagée par ces interventions est d'environ 1 000 m².
- En 2015, la crassule a été retrouvée sur les cinq mares ayant fait l'objet d'interventions : 20 à 30 % de la superficie des mares curées en décembre 2014 sont occupés à nouveau en juillet 2015, sur le pourtour des mares, en situation aquatique pour l'essentiel.
- En revanche, aucun nouveau site n'a été colonisé.
- Les amphibiens continuent à fréquenter les mares lors de la période de reproduction.
- Suite aux interventions de curage, les mares ont repris leur aspect initial, c'est-à-dire un cratère dans le sol suite à l'explosion de bombes.

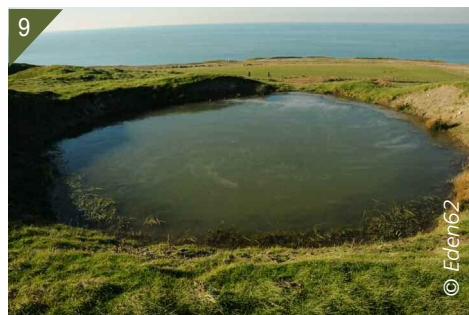
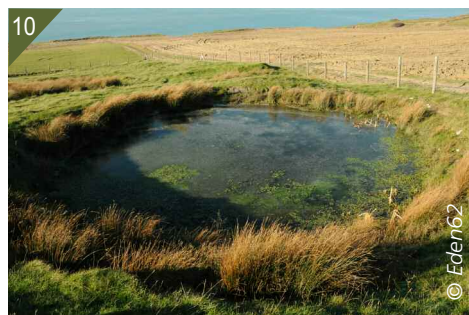
9 et 10 - Mares colonisée à nouveau par la Crassule de Helms, en janvier 2016.

- Un arrachage manuel de la Crassule de Helms sera mis en place en 2016 sur les cinq mares curées en 2015. Ce travail sera possible grâce aux travaux de curage de l'année précédente (retour à l'aspect initial des mares).
- Les végétaux arrachés seront évacués dans des sacs poubelle pour incinération en déchetterie.
- Les opérations d'arrachage seront réitérées si nécessaire.
