### Gestion des jussies sur les rivières du bassin versant des Gardons – Retour d’expérience sur quatre années de travaux

#### Syndicat mixte d’aménagement et de gestion équilibrée des Gardons (Smage des Gardons)

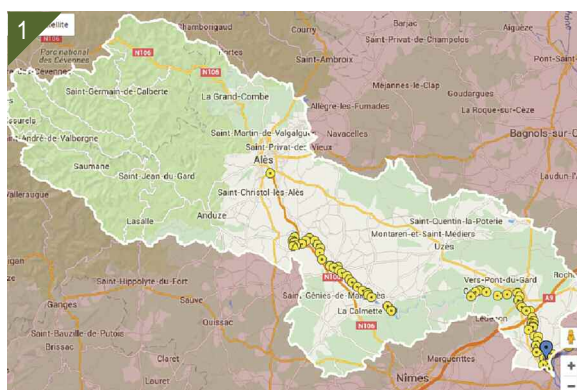
1 - Carte de répartition de la jussie sur le bassin versant des Gardons en 2015.

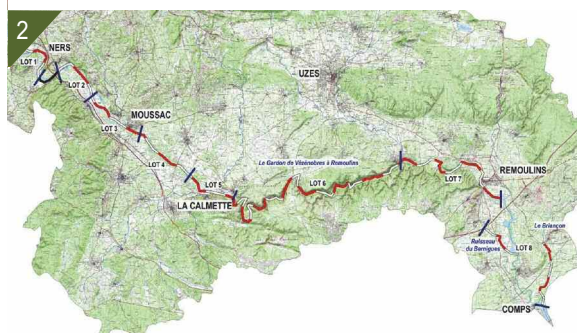
2 - Carte de localisation des sites d’intervention sur la jussie en 2012.

- En 2013, les affluents du Bas Gardons ont été retirés du projet car leur faible niveau de colonisation ne nécessitait pas une gestion globale ; ils ont fait l'objet d'une surveillance et d'arrachages ponctuels. Sept lots ont été conservés, couvrant un linéaire cumulé de près de 50 kilomètres de rivière entre Ners et Remoulins (le Gardon et une gravière, figure 2).

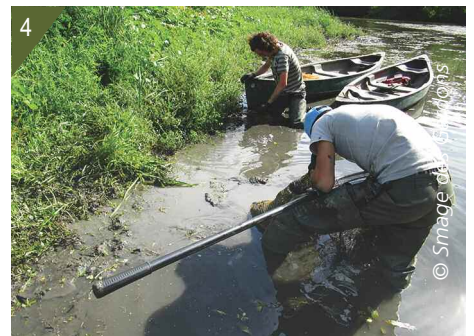
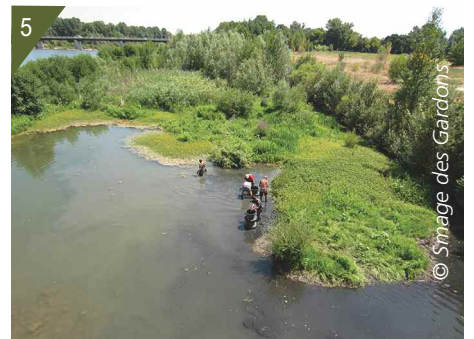
4 et 5 - Opérations d'arrachage manuel.

- Le linéaire de rivière à traiter étant trop important pour être affecté à une seule entreprise, des lots de travaux ont été définis.
- En fonction de la quantité de jussie présente et la période d'intervention, des équipes de quatre à dix personnes parcourant le cours d'eau à pied, aidés d'un ou deux bateaux à moteur, et équipées de filets et de sacs ont été mobilisées, à raison d'une équipe par lot.

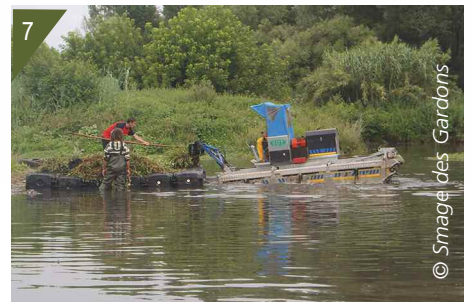
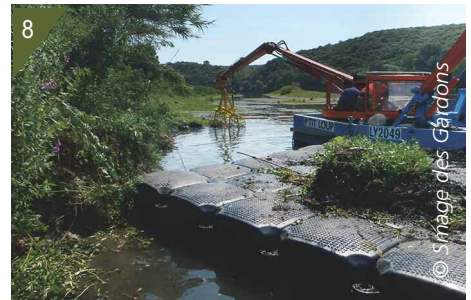
7 et 8 - Opérations d'arrachage mécanique : engin faucardeur amphibie et radeau d'évacuation des résidus (figure 7) et bateau grue et radeau (figure 8).  
9 - Graines libérées des sédiments.  
10 - Mise en place de filets pour éviter la dispersion des fragments de jussie lors de l'arrachage mécanique.

■ La première phase d'arrachage mécanique a été réalisée en été 2012. Elle a mobilisé un bateau faucardeur, une pelle mécanique amphibie et un bateau grue à faible tirant d'eau. Les volumes extraits ont été transportés par barque sur la rive opposée.

- le bateau grue a été équipé d'une crépine aspirante et d'un broyeur ;
- une pompe connectée au tuyau permettait d'aspirer les sédiments et de les envoyer jusqu'à la rive opposée dans de longs boudins de géotextile synthétique permettant d'extraire l'eau tout en piégeant les tiges, rhizomes et sédiments contenant les graines de jussie.

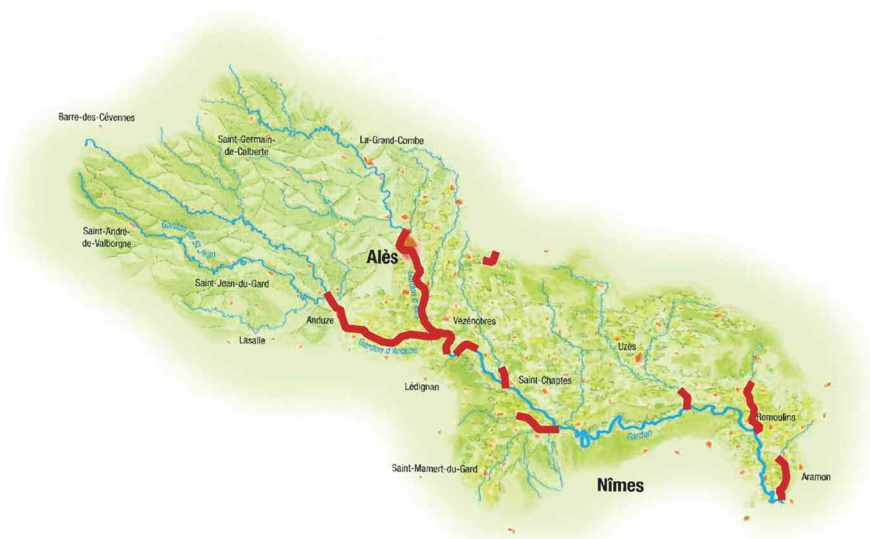
Carte de localisation des linéaires de cours d'eau surveillés annuellement.

- Chaque année depuis 2013, 60 kilomètres de cours d'eau sont ainsi parcourus.
- Cette action permet de limiter les risques d'extension des linéaires colonisés par la jussie, tout en assurant une mission de détection précoce sur d'autres espèces cibles.
