# Jussies

## Test d'une méthode d'éradication de la jussie sur les étangs d'Acigné (Ille-et-Vilaine)

### Union professionnelle du génie écologique (UPGE)

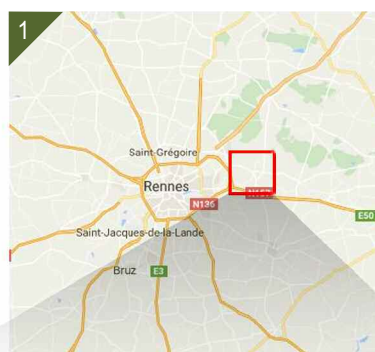
- 1 - Localisation des deux plans d'eau sur la commune d'Acigné.
- 2 - Vue aérienne du bassin tampon (Acigné 01).
- 3 - Vue aérienne de l'étang (Acigné 02).

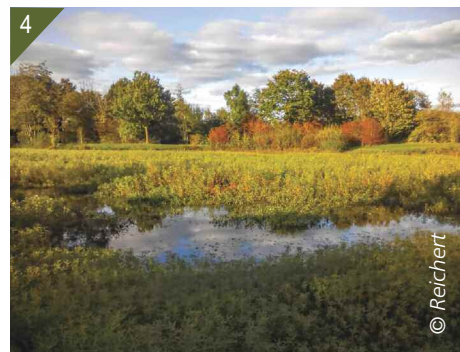
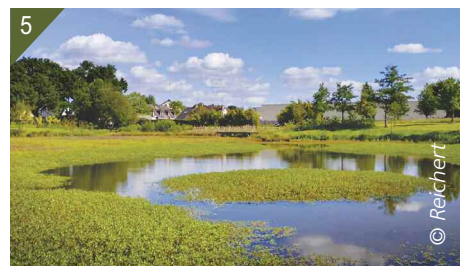
■ Les deux plans d'eau étaient très fortement colonisés par la jussie (70 % sur Acigné 01, 90 % pour Acigné 02), ce qui limitait le développement de la faune et de la flore des sites.

4 et 5 - Étang Acigné 02 avant intervention.  
6 - Arrachage mécanique sur l'étang Acigné 02.  
7 - Dispositif de filtration à la pompe sur l'étang Acigné 02.  
8 et 9 - Curage sur l'étang Acigné 02.

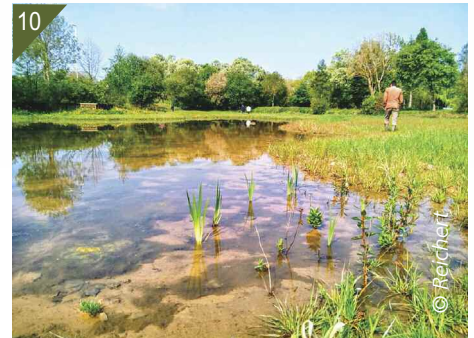
10 - Roselière sur l'étang Acigné 02 (après intervention).

- Autour des deux sites, une végétalisation a été effectuée par l'implantation d'une roselière, et un semis prairial a également été mis en place autour de l'étang d'Acigné 02. Sur ce dernier, la roselière présente au sud-est devait être conservée et un arrachage manuel de la jussie y était prévu, cependant sa colonisation était trop étendue et cet espace n'a finalement pas pu être conservé.

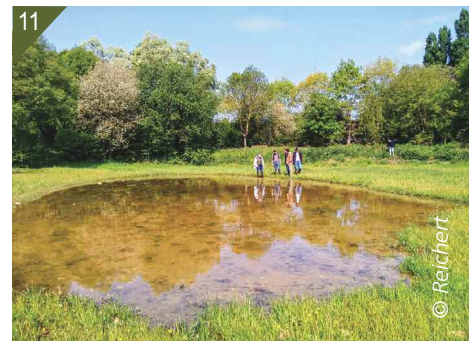
11 - Acigné 02 après végétalisation.
