→ Effacement partiel du seuil Cros sur la Dunière

L'opération

| Catégorie | Restauration |
|---|---|
| Type d'opération | Effacement total ou partiel d'obstacles transversaux |

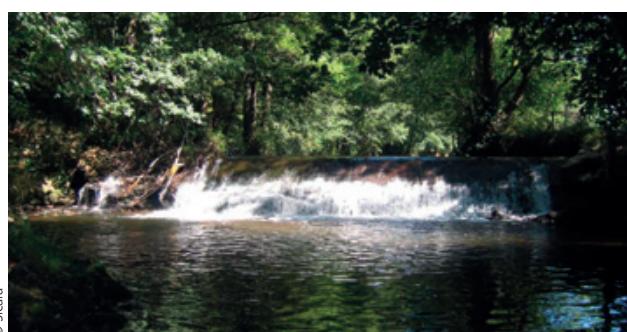
Le seuil de Cros avant effacement partiel. Été 2009

Le seuil du Cros, d'une hauteur de 1,29 m, est totalement infranchissable par la truite. Construit

jadis pour les besoins d'une scierie, ce seuil est désormais sans usage. Il demeure encore en bon état mais le bief est en partie comblé.

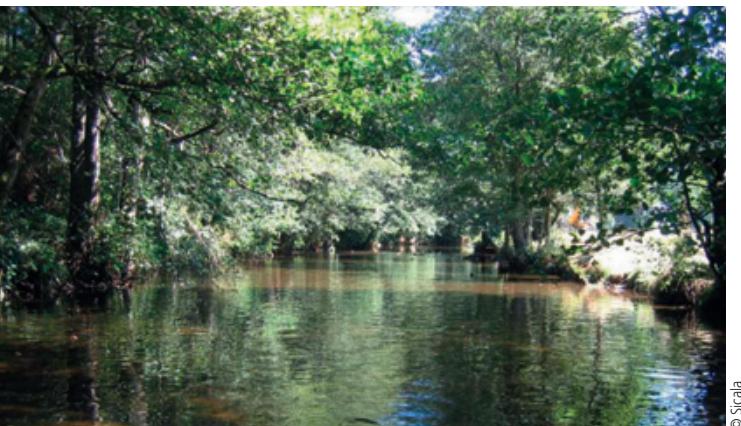
La retenue amont créée par le seuil de Cros. Été 2009

Les gains au niveau de la morphologie et de la biologie sont déjà visibles deux mois après les travaux : le retour d'une diversité de faciès et d'écoulements est constaté. La zone lenticule en amont, auparavant créée par l'ouvrage, a laissé la place à un secteur de plat courant-radier sur une centaine de mètres. La totalité des écoulements est libérée.

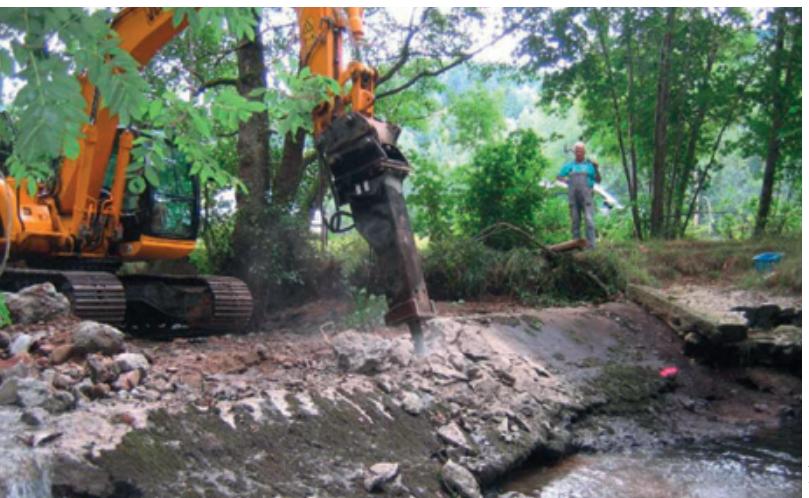
Piquetage du seuil avec un engin mécanique. Automne 2009

L'ouvrage a été arasé à la pelle mécanique sur une hauteur de 1 m et sur toute sa longueur. Trois mini-seuils noyés ont été mis en place sur 100 m en amont du seuil afin de maintenir l'équilibre du profil en long et éviter l'érosion régressive. C'est également pour cette raison que la solution d'effacement total de l'ouvrage n'a pas été retenue.

Enfin, des mesures ont été prises dans le but de diminuer l'impact des travaux : réalisation d'une pêche de sauvegarde et travail à sec avec mise en place d'un batardeau pour dévier temporairement les écoulements.

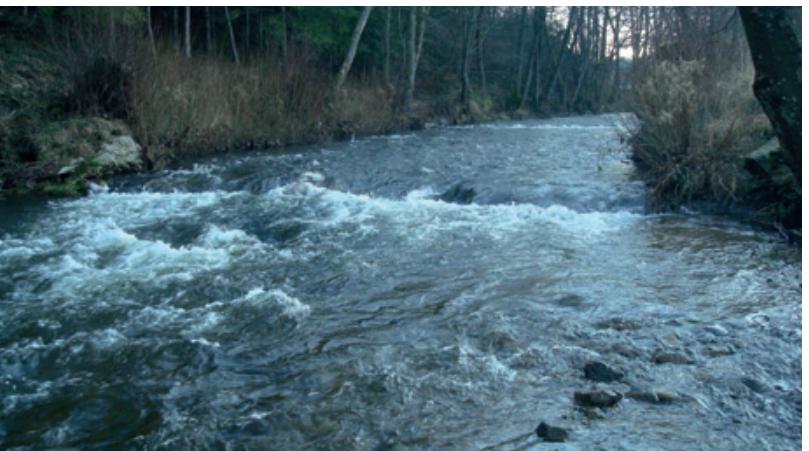
Vue amont de l'ancien seuil de Cros. Décembre 2011

La hauteur résiduelle du seuil est inférieure à 30 cm en période d'étiage. L'ouvrage est transparent lors des périodes de migration de la truite notamment.

Sur le secteur, aucune érosion régressive n'est constatée, ni d'effondrement de berges.

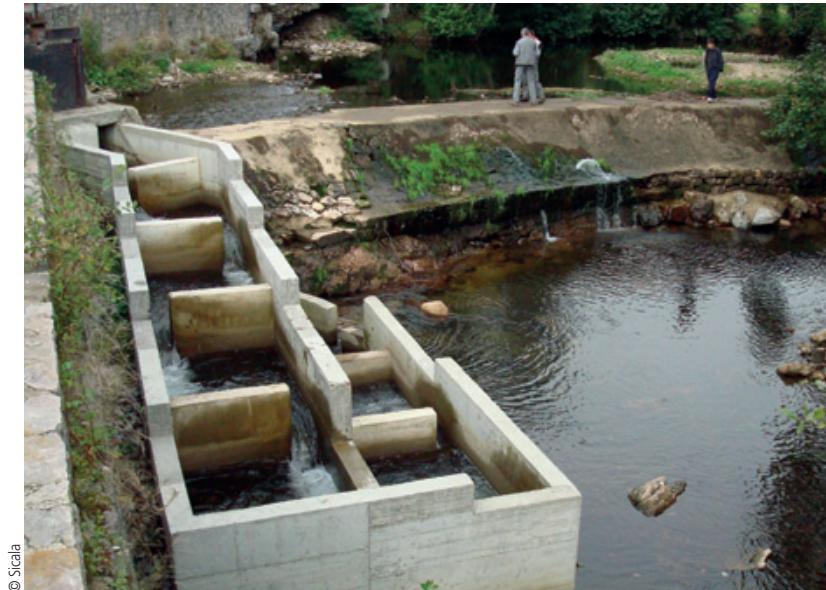
La passe à poissons construite au niveau de Berthollet. Février 2012

amont de la commune de Dunières, puis un autre sur le Gournier, affluent en rive droite de la Dunière. Le Sicala a également procédé au remplacement d'un passage busé sur un affluent (le Charrerogne) par un pont cadre, décloisonnant ainsi totalement l'affluent. Enfin, deux autres ouvrages ont bénéficié de l'installation d'une passe à poissons au niveau de la commune de Dunières (lieu-dits : Berthollet) et boulodrome.
