# L'altération de l'hydromorphologie d'un cours d'eau à l'origine de dysfonctionnements

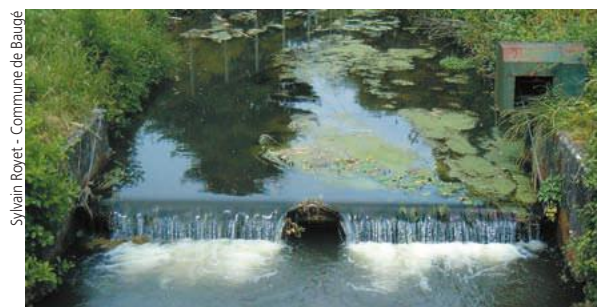
Seuil sur un cours d'eau (développement excessif d'algues dans la retenue du seuil).

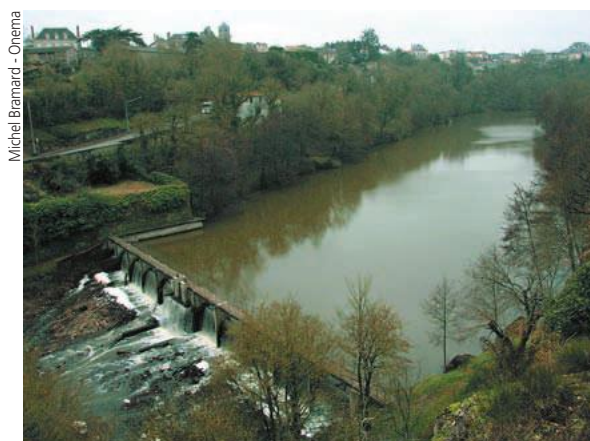
Homogénéisation des faciès d'écoulement dans la retenue d'un seuil.

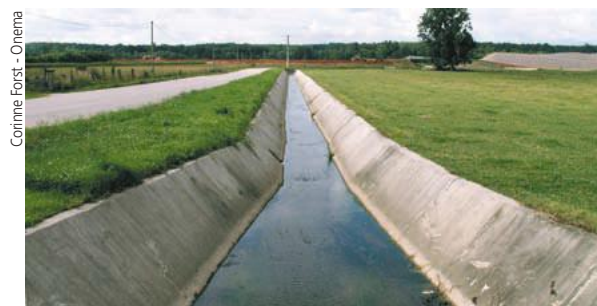
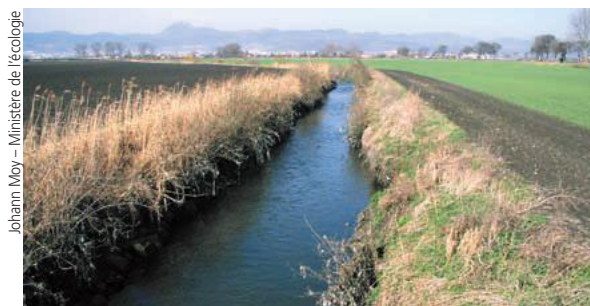
Exemples de cours d'eau dont la morphologie est altérée. À gauche : cours d'eau rectifié et bétonné (réduction de la hauteur d'eau, rupture des échanges avec la nappe d'accompagnement et le lit majeur, eutrophisation du cours d'eau et faciès d'écoulement homogènes). À droite : cours d'eau recalibré (faciès d'écoulement uniforme, début d'incision du lit).

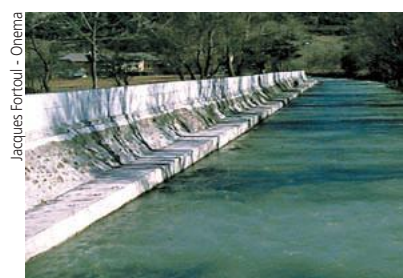
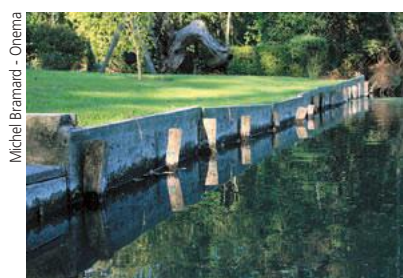
Exemples de cours d'eau dont les berges sont stabilisées. De gauche à droite, stabilisation des berges du cours d'eau par du béton, par des palplanches et par des enrochements.

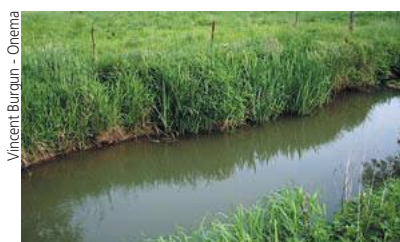
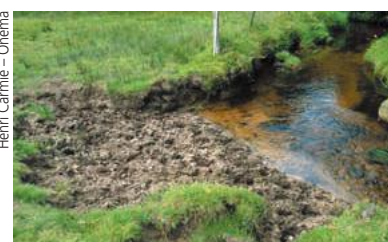
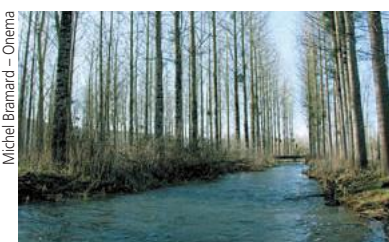
Exemples de cours d'eau sans ripisylve ou présentant une ripisylve non adaptée. À gauche, absence de végétation rivulaire naturelle favorisant l'apport dans le cours d'eau de sédiments fins provenant du bassin versant. Au centre, absence de ripisylve favorisant le piétinement des berges par le bétail et le colmatage du cours d'eau. À droite, plantation de peupliers en bord de cours d'eau (espèce non adaptée, ripisylve homogène et non diversifiée).

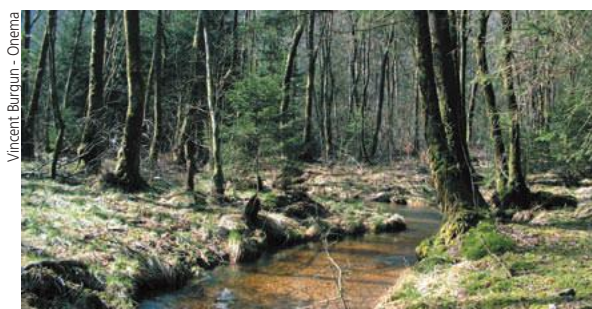
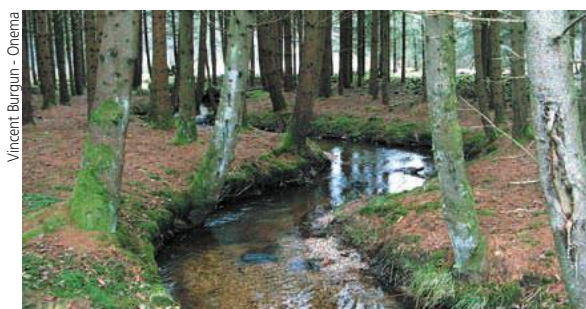
Exemples d'un cours d'eau forestier : le ruisseau des Noires Fagnes (Vosges). À gauche, à l'amont du cours d'eau, la ripisylve est adaptée : développement d'une strate herbacée. À droite, à l'aval du cours d'eau, la ripisylve constituée de résineux n'est pas adaptée : incision du lit due au système racinaire superficiel des résineux ne permettant pas le maintien des berges ; absence de végétation herbacée et arbustive (hormis le développement de mousses) en raison d'un manque de lumière sous la canopée et d'une acidification du sol par les aiguilles des résineux.

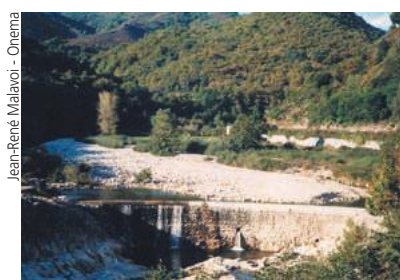
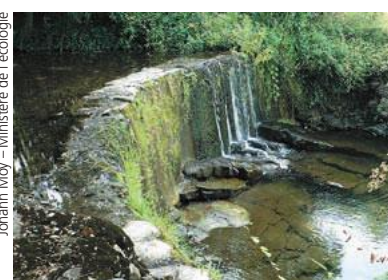
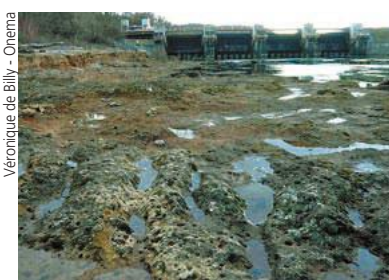
Exemples de cours d'eau dont la charge solide est bloquée en amont d'un ouvrage. À gauche, stockage des matériaux en amont d'un ouvrage. Au centre, blocage des granulats en amont de l'ouvrage et apparition de la roche mère en aval. À droite, apparition de la roche mère en aval d'un ouvrage lié à un déficit en matériaux solides restés stockés en amont de l'ouvrage.

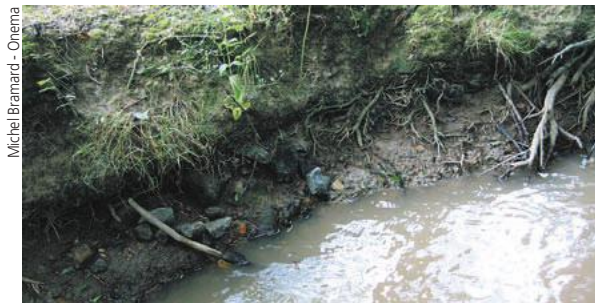
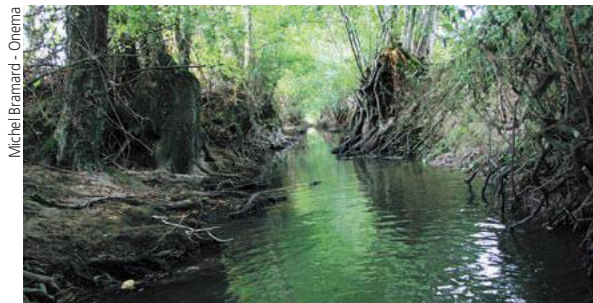
Exemples de cours d'eau incisés par manque de débit solide. À gauche, début d'incision du cours d'eau. À droite, enfoncement du lit du cours d'eau d'environ 1,50 mètres.

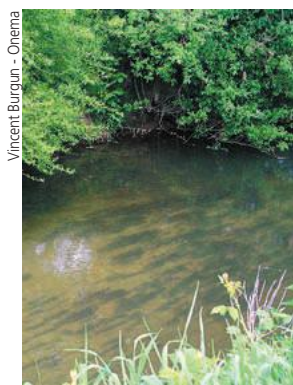
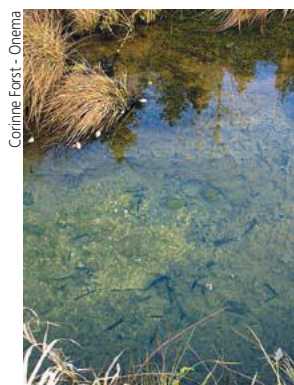
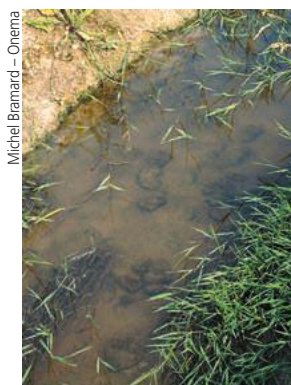
Exemples de cours d'eau dont le substrat du fond du lit est colmaté. De gauche à droite : petit cours d'eau de plaine fortement colmaté par l'apport de fines ; graviers de cours d'eau de tête de bassin colmatés ; galets grossiers colmatés.

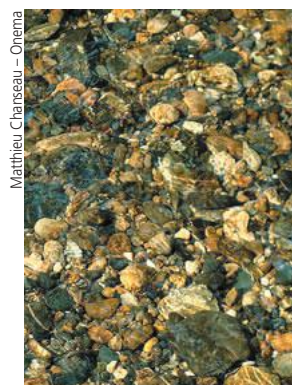
Exemple de substrat non colmaté.

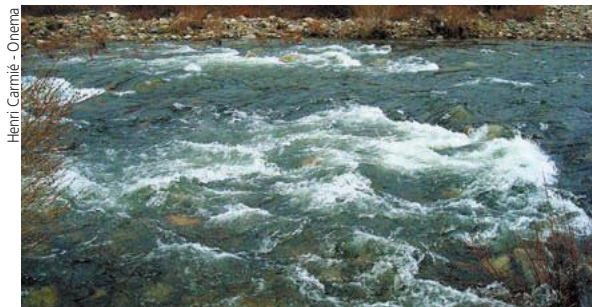
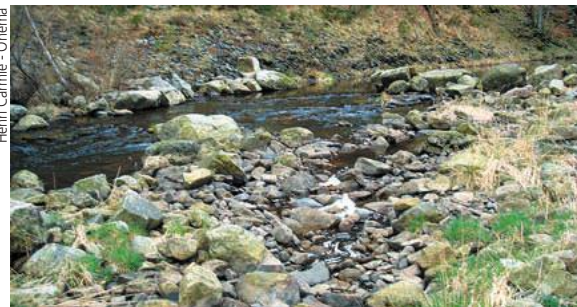
La Loire, 200 mètres en amont (à gauche) et en aval immédiat du barrage de Lapalisse (à droite). Photographies prises le même jour. À droite, le débit réservé laisse hors d'eau des frayères potentielles.

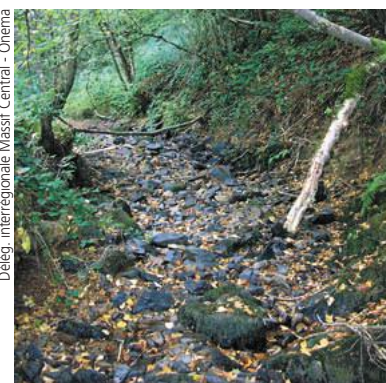
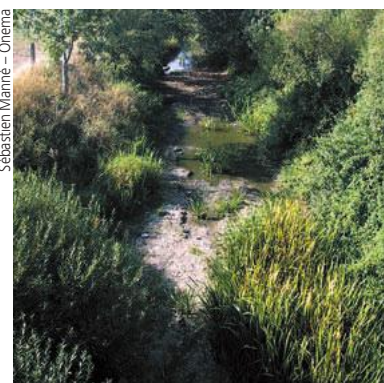
Exemples de cours d'eau asséchés. De gauche à droite : en montagne, en zone intermédiaire et en plaine.

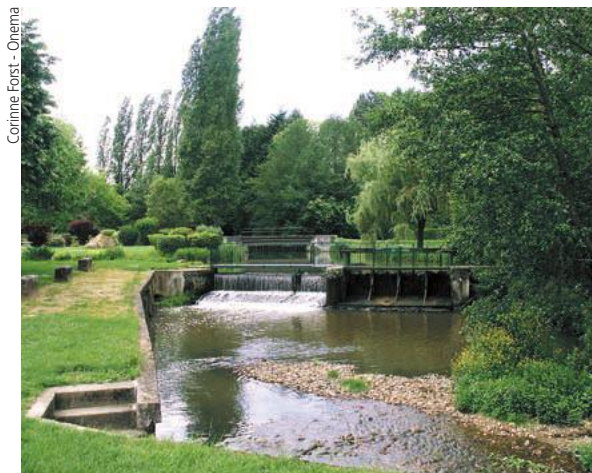
Bancs alluviaux, non mobilisables par une crue du fait de la présence d'un ouvrage transversal qui détourne une part significative du débit du cours d'eau. La végétalisation de l'atterrissement est favorisée.

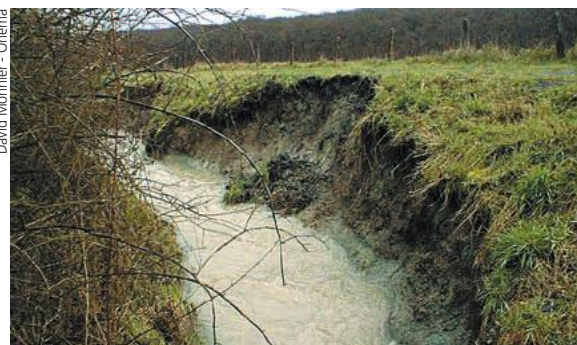
Érosion de berge liée à un fort débit.

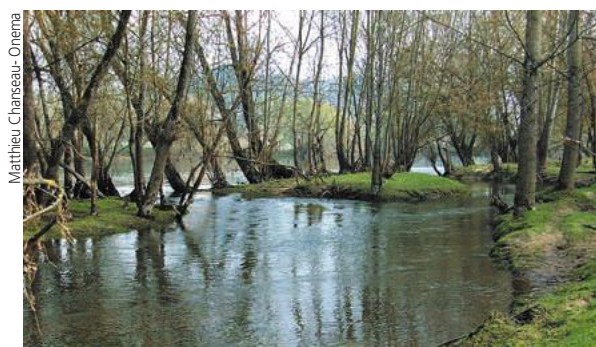
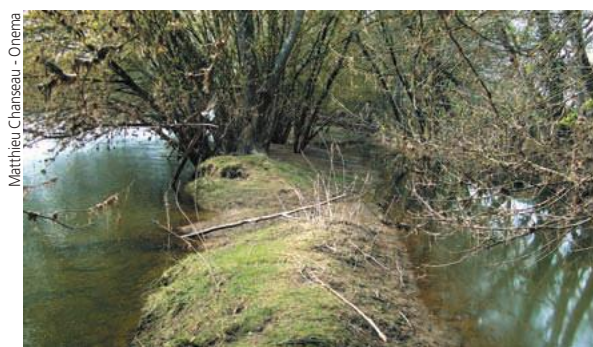
Développement de bois dur dans le lit mineur du cours d'eau du fait de l'absence de crue morphogène. Les chenaux ainsi créés constituent de véritables pièges mortels pour les poissons. À gauche, surverse au barrage, tous les chenaux sont en eau. À droite, diminution des débits : les chenaux en eau lors des surverses au barrage s'assèchent provoquant la mort des espèces piégées.

Un cas bien documenté est fourni par la moyenne Dordogne, sous le barrage du sablier à Argentat (Corrèze). Son fonctionnement intermittent assèche des surfaces très importantes de frayères effectives de saumons et de truites communes. Les impacts ont été étudiés et chiffrés de manière précise. Ces études ont conduit, au sein du « défi éclusées » contractualisé avec l'Agence de l'eau Adour-Garonne, à revoir le mode de fonctionnement pour diminuer les impacts négatifs.

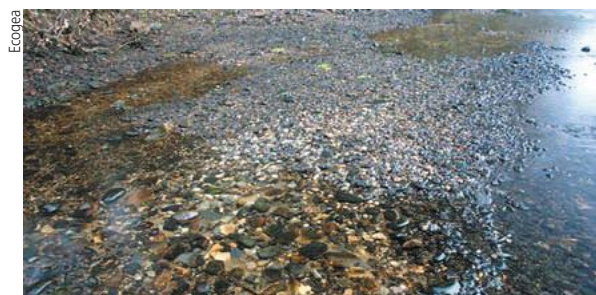
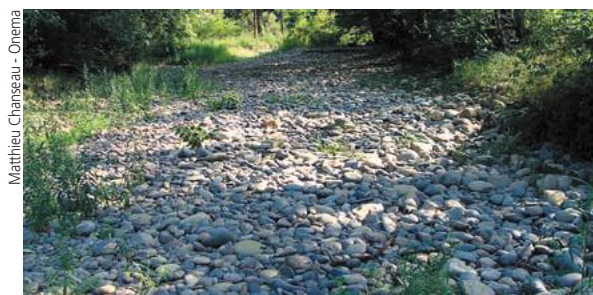
Assèchement de frayères par le fonctionnement intermittent du cours d'eau déterminé par les éclusées. À gauche, dôme de frayère exondée. À droite, frayère totalement exondée.
