Que faire face à une roselière en régression ?

Exemple de la démarche mise en œuvre sur les étangs d'Outines et d'Arrigny

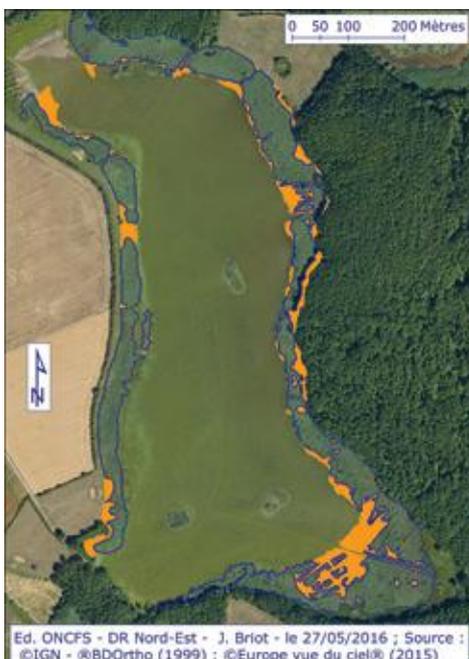
Figure 1 Comparaison de l'aire de présence des roselières entre 1999 et 2015 sur l'étang du Grand Coulon.

Le pourtour bleu indique l'aire de présence des roselières en 2015. Les zones en orange indiquent l'aire de présence des roselières existant en 1999 et ayant disparu en 2015.

décrochement en front de roselières, traces d'herbivorie), une analyse de l'évolution de leur surface a été réalisée entre 1999 et 2015 grâce à des photos aériennes. Cette étude confirme la diminution globale de la surface en roselières (groupements de *Phragmites australis*, *Phalaris arundinacea* et *typha sp.*) au cours des seize dernières années : environ -70 % sur l'étang des Landres, -25 % sur l'étang du Grand Coulon et -9 % sur l'étang de la Forêt (figure 1). Malgré des difficultés d'interprétation pouvant induire une marge d'erreur estimée à 5-10 %, ces pertes peuvent être considérées comme très importantes.

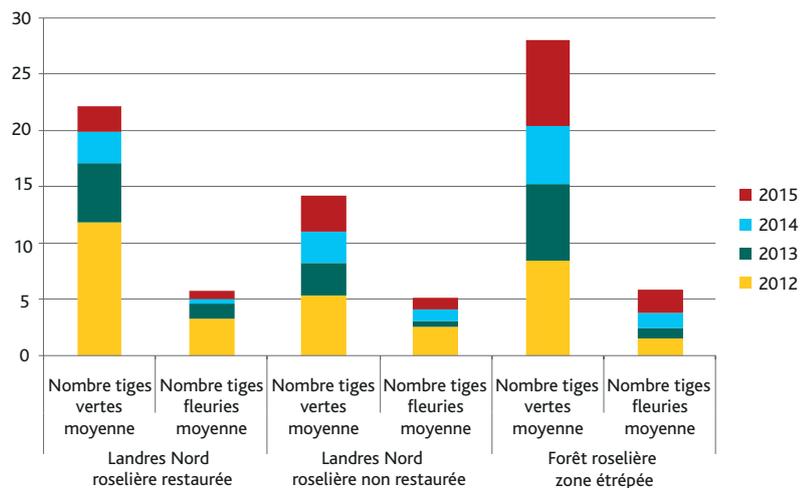
Figure 2 Nombre moyen de tiges vertes et de tiges fleuries comptabilisées par quadrat sur la roselière broyée au nord des Landres, sur la roselière « témoin » non restaurée au nord des Landres et sur la zone étrépiée entre 2012 et 2015.

D'après les résultats obtenus sur la zone broyée et la zone témoin, il s'avère que le broyage avec export de la matière n'a pas favorisé la dynamique des phragmites (nombre de tiges vertes et de tiges fleuries – figure 2) au-delà de trois ans. Les résultats obtenus sur la zone étrépiée montrent que cette roselière serait en meilleur état que les deux autres : le nombre de tiges vertes et de tiges fleuries de cette zone est stable au cours du temps.

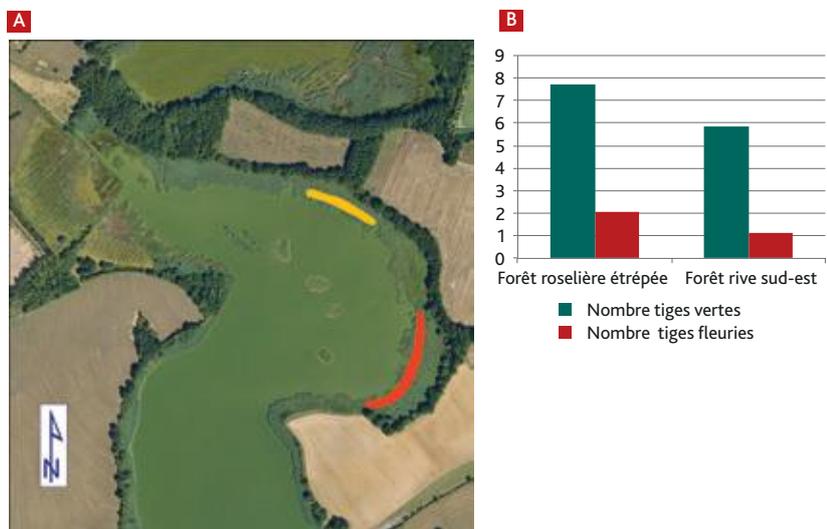
Figure 3 A Localisation de la zone de roselière étrépiée (en jaune) et de la zone de roselière « témoin » (en rouge) suivie en 2015 sur l'étang de la Forêt. B Nombre moyen de tiges vertes et de tiges fleuries comptabilisées par quadrat en 2015 sur la roselière étrépiée et sur la roselière suivie sur l'étang de la Forêt.

un nouveau suivi sur la base du même protocole a été initié sur une autre de ses roselières, afin de comparer la dynamique de cette dernière avec celle de la roselière étrépiée. Les observations ont alors montré que la nouvelle zone étudiée présentait moins de tiges vertes et de tiges fleuries que la zone étrépiée (figure 3).

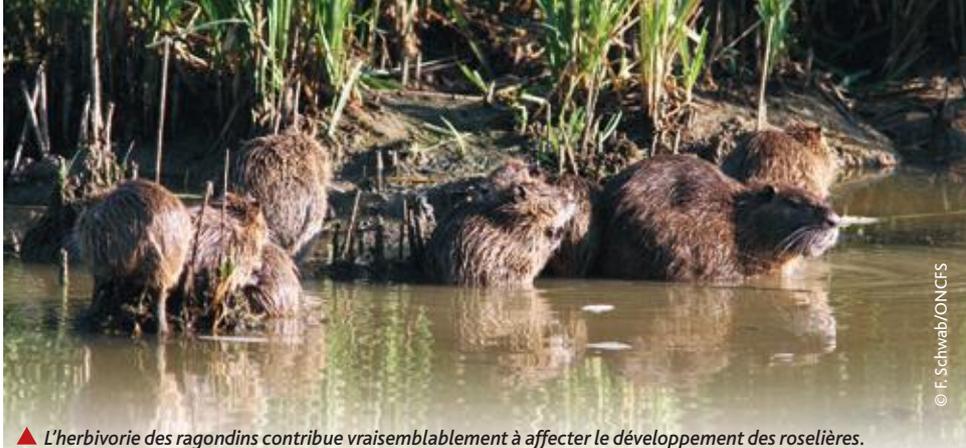
▼ *La régression des roselières sur les étangs d'Outines et d'Arrigny suit un gradient croissant depuis l'amont vers l'aval des bassins versants, qui interroge sur la qualité des eaux de ruissellement.*

Les causes de régression étant souvent multifactorielles, l'équipe de gestionnaires s'interroge également sur la qualité de l'eau, les trois étangs étant tributaires des eaux de ruissellement des bassins versants. Or, nous disposons de peu d'éléments pour apprécier ce paramètre, alors qu'il pourrait avoir un impact fort sur les roselières. Un indice nous oriente sur la piste suivante : la régression des roselières est de plus en plus importante sur les étangs suivant un gradient amont-aval (-70 % ; -25 % ; -9 %). Il est prévu, à moyen terme, d'améliorer nos connaissances sur cette
