La gestion des barrages de castor causant des problèmes de cohabitation avec l'homme

YOANN BRESSAN

ONCFS, Unité Prédateurs - animaux déprédateurs, réseau national Castor – Birieux.

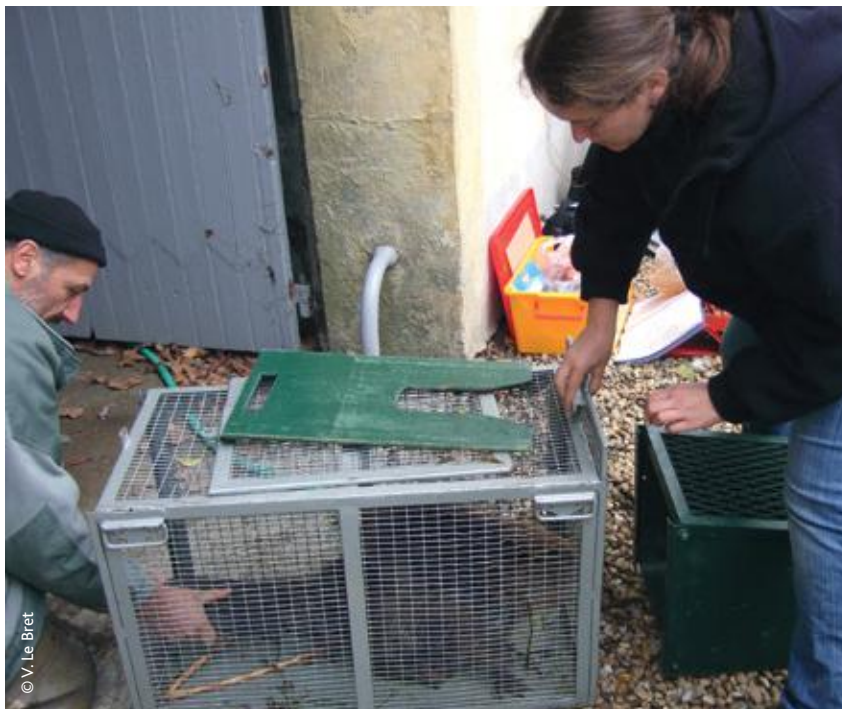
▼ *Le déplacement de castors causant des problèmes est une solution envisageable, mais sa mise en œuvre se heurte à des difficultés de plusieurs ordres.*

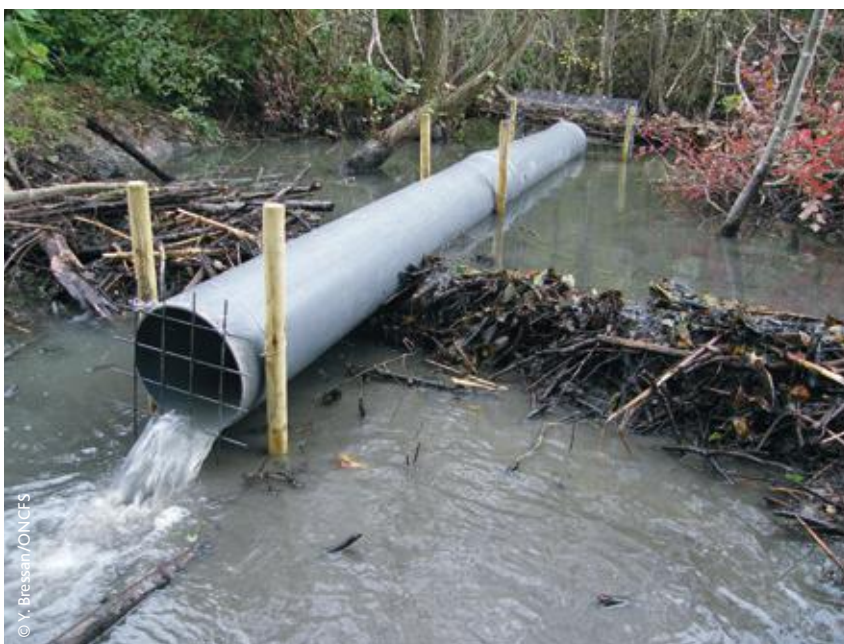
▼ Vue d'une installation de siphon.

Pour cela, il est possible d'installer un système de siphon en tuyaux PVC à travers le barrage (Varray *et al.*, 2010). Le niveau d'eau obtenu dépendra de la hauteur de la prise d'eau, qui doit être protégée par une grille pour limiter les risques d'obstruction des tuyaux (schéma 1).

L'installation est simple et le coût modeste. Il faut néanmoins procéder à une expertise préalable fine de la présence du castor en amont, afin de s'assurer que la baisse du niveau d'eau envisagée permette à l'espèce de se maintenir. Il est aussi indispensable d'entretenir régulièrement l'installation, pour éviter son bouchage ou sa détérioration par le castor ou les crues.

En 2012, suite à l'inondation de prairies qu'il exploite, un éleveur signale à la mairie de Huismes (Indre-et-Loire), propriétaire des lieux, qu'il ne peut plus faire paître son troupeau. En cause : l'inondation par la Riasse, un affluent de l'Indre, due à la présence d'un barrage. L'expertise conduit à préconiser l'installation d'un siphon sur le barrage pour abaisser le niveau d'eau de 20 cm. S'agissant de terrains communaux, la mairie est chargée de l'entretien hebdomadaire. Après les travaux, le niveau d'eau souhaité est rapidement atteint, permettant à nouveau l'exploitation de la parcelle tout en maintenant l'habitat du castor. Quelques mois plus tard, grâce à un entretien régulier, le siphon était toujours efficace (Derré, 2012).

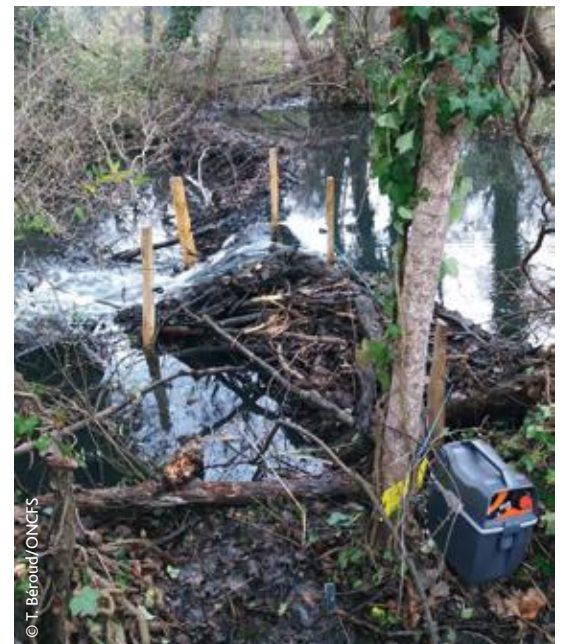
▼ Lors d'une opération d'écrêtage, il est conseillé de poser une clôture électrifiée pour dissuader le castor de rehausser son barrage.

Le principe est de diminuer manuellement la hauteur du barrage pour faire baisser le niveau d'eau. Pour empêcher le castor de venir rehausser son ouvrage, il est conseillé de coupler cet écrêtage avec l'installation d'une clôture électrique sur le barrage.

Il s'agit là encore d'une solution simple et peu coûteuse, mais qui nécessite un entretien régulier pour enlever les branches rapportées par le castor et s'assurer du bon état de la clôture et de son électrification. L'expertise préalable pour définir le niveau d'eau à atteindre est également de mise. D'autre part, il existe un risque de vol du matériel d'électrification, qu'il faut donc dissimuler au mieux.

Une telle installation a été réalisée sur la commune de Meyzieu (Rhône), sur la Bletta, où se jette un contre-canal du Rhône (Bressan & Guinot-Ghestem, 2017). Les castors ont construit un barrage causant l'immersion des systèmes de contrôle des écoulements d'eau dans la digue du Rhône, vérifiés toutes les semaines pour surveiller l'état de la digue. L'expertise préalable a montré qu'un abaissement de vingt centimètres du barrage permettrait à la fois de résoudre le problème et de maintenir l'entrée du gîte sous l'eau. Une partie du sommet du barrage a donc été enlevée et une clôture électrique installée sur batterie. Après plusieurs mois de fonctionnement et d'efficacité, la batterie est tombée en panne. Le castor n'a alors pas tardé à remonter le niveau du barrage. Un nouvel écrêtement a dû être fait avant remplacement de la batterie.

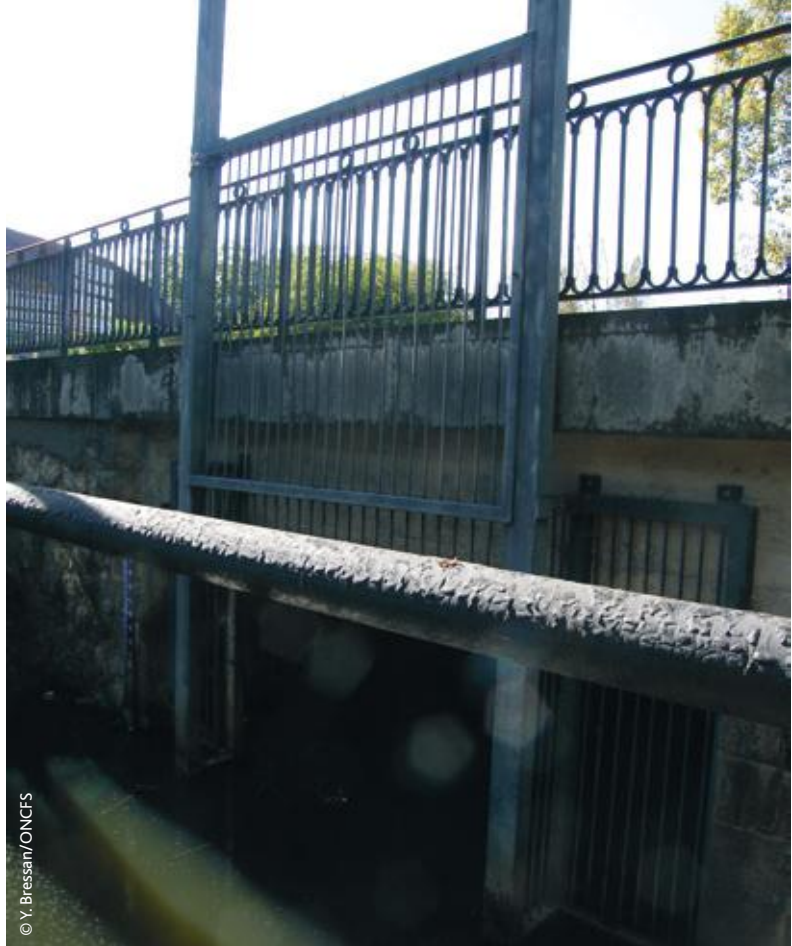
▲ Dans le cas d'un système anti-remontée, la hauteur de la grille doit être suffisante pour empêcher son franchissement par un castor même en cas de crue.

Le principe est de mettre en place en travers du cours d'eau, et sur un point stratégique (buse, pont), une grille amovible dont l'espacement entre les barres empêche le passage d'un castor. Ce dispositif doit être complété par la pose d'un grillage ou d'une palissade sur les deux berges le long du cours d'eau à partir de la grille (Rouland, 1990 et 1993 – *schéma 2*). Ce système peut être à coupler avec un déplacement des animaux si nécessaire.

L'avantage principal de ce système est son efficacité et sa pérennité. Mais les inconvénients sont nombreux : à la fois techniques (mise en œuvre possible que dans des contextes particuliers, s'assurer que la grille ait une hauteur suffisante même en cas de crue, prévoir un entretien régulier...), financiers car il s'agit d'un investissement lourd, et réglementaires (procédures liées à la loi sur l'eau).

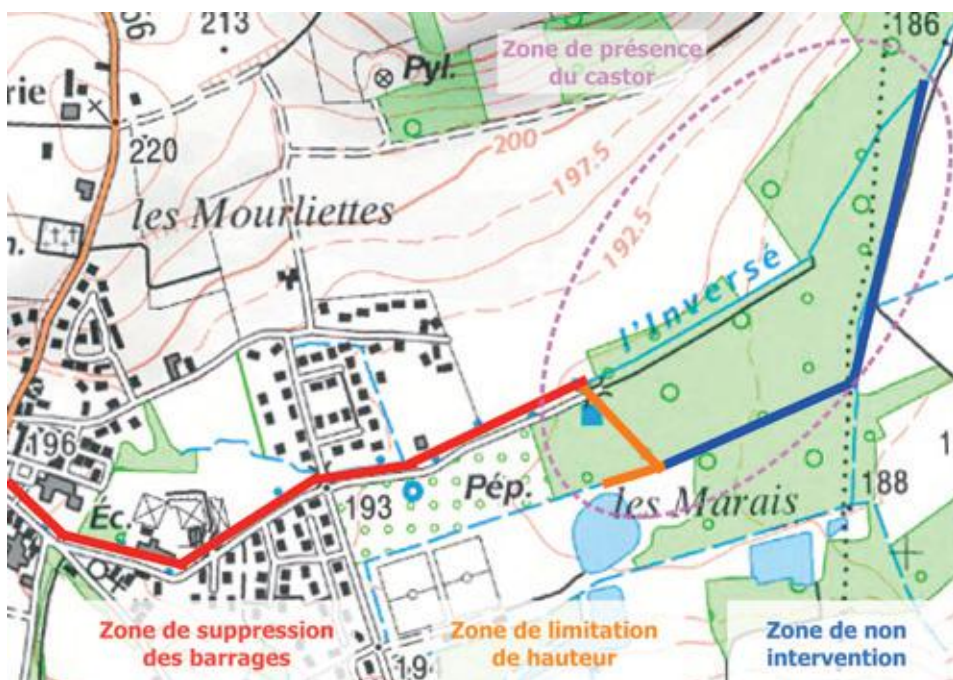
Carte 2 Zonage élaboré par la commune de Simandres (Rhône) sur la rivière Inverse pour la gestion différenciée des barrages de castor.

situé en aval d'un pont et d'habitations induit un risque d'inondation. La commune a élaboré un dossier de demande de dérogation visant à gérer pour cinq ans la présence du castor sur ce secteur. Trois zones ont été proposées (*carte 2*) :

- zone en amont du pont où l'installation de barrages est empêchée ;
- zone à l'aval immédiat du pont où la hauteur des barrages est limitée ;
- zone « naturelle » en aval où les barrages sont laissés intacts et le marais laissé en libre évolution.

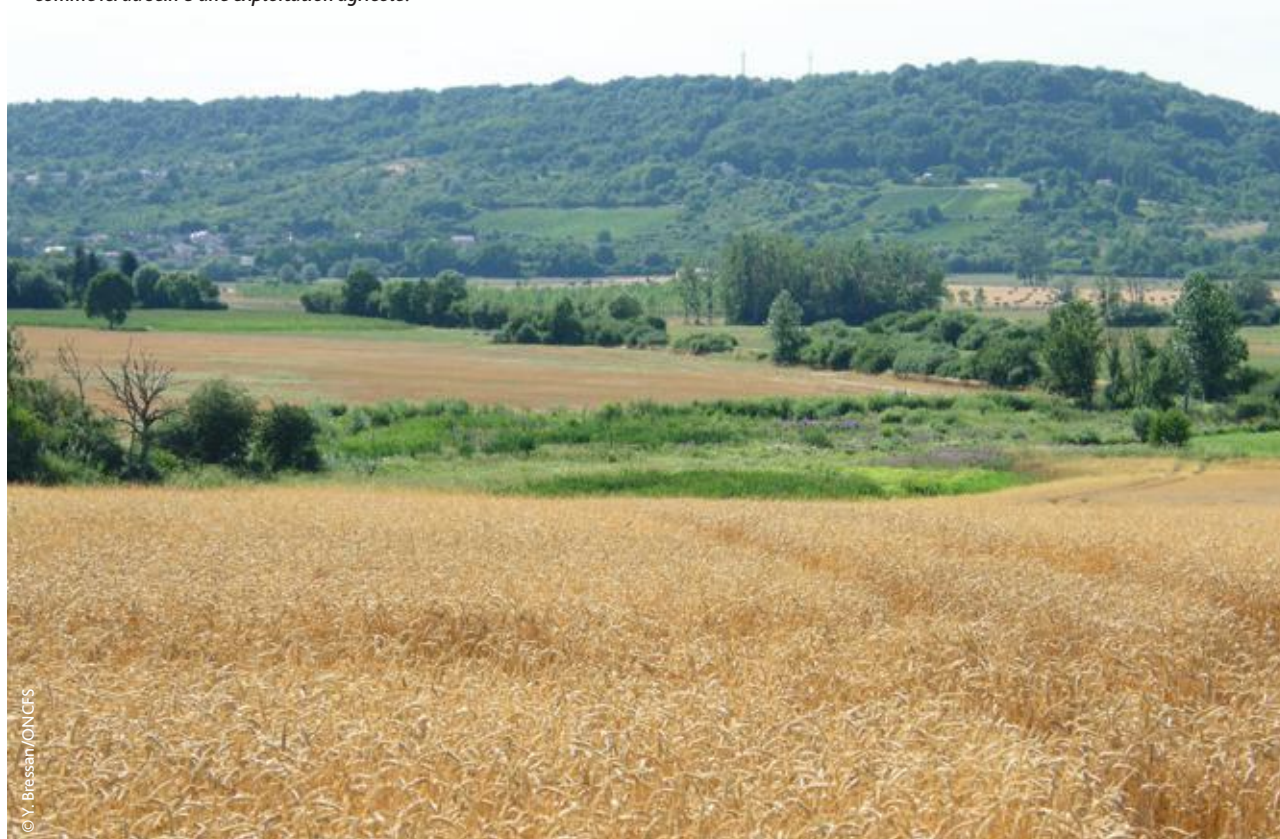
▼ *La création d'une zone humide, puits de biodiversité, peut être un effet positif de l'installation d'un barrage de castor – comme ici au sein d'une exploitation agricole.*

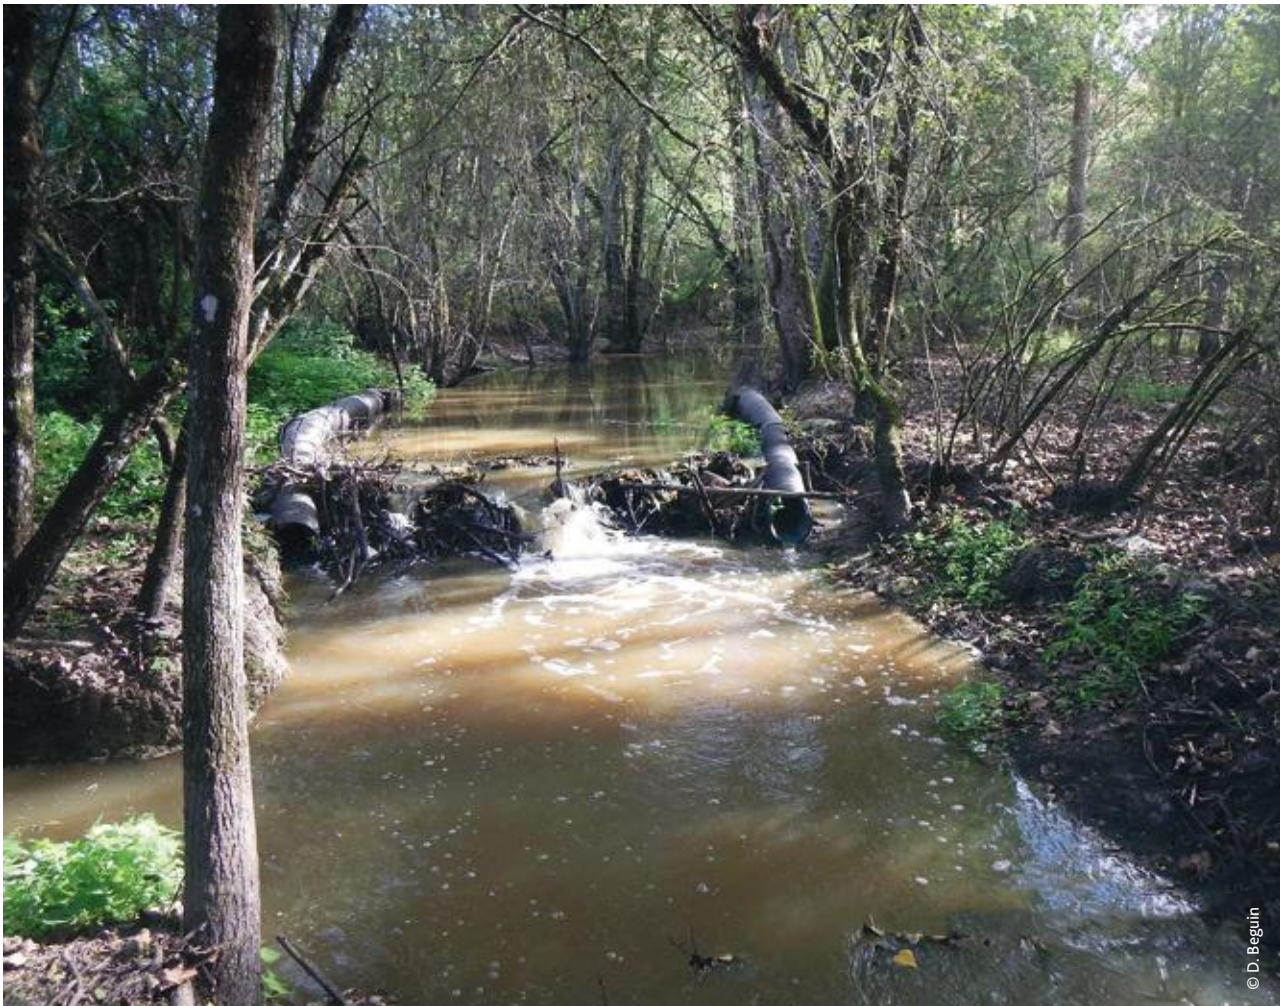
▲ Vue du barrage déplacé à Fontaine-en-Sologne en 2016, quelques jours après les travaux.

Le principe est *a priori* fort simple : démanteler le barrage et le reconstruire où il ne posera plus de problème. Le nouveau barrage devra remplir les mêmes fonctions que l'ancien pour le castor (niveau d'eau, localisation des gîtes). Un suivi important post-travaux doit être mis en place pour vérifier que l'animal réinvestit bien les lieux. Cette solution n'est envisageable que dans des cas très particuliers.

Elle n'a été mise en œuvre qu'une seule fois en France, en 2016, à Fontaines-en-Sologne (Loir-et-Cher). Le castor a construit son barrage sur un cours d'eau à l'aval immédiat d'une arrivée de drain depuis une prairie. La montée des eaux a provoqué l'inondation de cette prairie devenue

inexploitable. L'expertise a montré que si le barrage était déplacé de quelques mètres vers l'amont, avant la confluence, la prairie serait à nouveau exploitable (Bressan & Guinot-Ghestem, 2016). Une demande de dérogation a été sollicitée et accordée pour mener cette expérimentation. Deux jours de travaux ont été nécessaires pour aboutir à un barrage efficace. Des pièges photographiques ont été disposés pour suivre l'occupation du secteur par le castor. Après plusieurs mois de fonctionnement, le barrage remplit toujours son rôle... mais plus de trace du castor. Reste à savoir si cette disparition est due aux travaux ou à d'autres facteurs (Bressan & Guinot-Ghestem, 2017).
