Renaturation du ruisseau des Aulnes à Bouconville-sur-Madt

L'opération

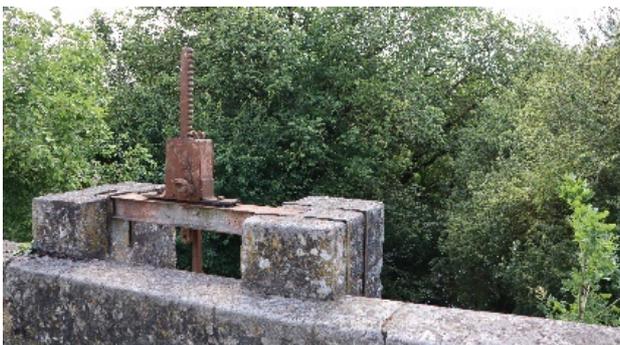
Ancienne vanne de l'étang, ouverte en permanence depuis les années 70. ©OFB 2024

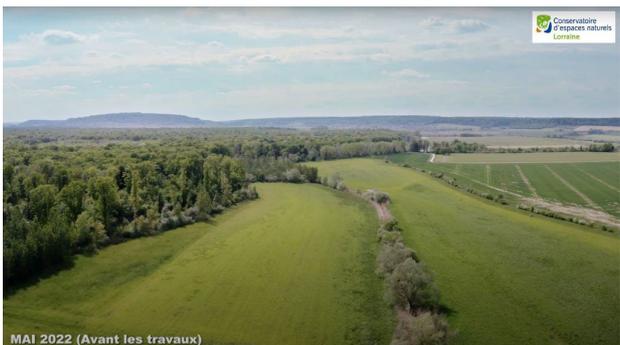
MAI 2022 (Avant les travaux)
Vue aérienne avant travaux 2022 du cours d'eau rectifié.
©CEN Lorraine

Affluent du Rupt de Madt, le ruisseau des Aulnes s'écoule sur 17 km depuis sa source jusqu'à la confluence. Le long de son cours, il traverse l'ancien étang de Girondel sur la commune de Bouconville-sur-Madt. Cet ancien étang, d'une superficie de 56 hectares, est classé espace naturel sensible. Dans les années 1970, l'étang a été asséché afin d'aménager un cours d'eau perché, rectifié et surcalibré pour laisser place à des terres agricoles. Les sédiments laissés par l'ancien étang ainsi que les pratiques agricoles sont à l'origine de perturbations de la qualité de l'eau : fortes concentrations en azote, phosphore et apports importants de matières en suspension. Les apports de matières en suspension ont entraîné un fort colmatage du lit, dont la gestion s'est faite par curages* successifs. Ainsi, d'importants merlons de curage bordent le cours

d'eau. Dans ce contexte, les liens entre le cours d'eau et les prairies inondables ont été largement interrompus et la diversité des habitats aquatiques, des zones humides attenantes s'est fortement appauvrie.

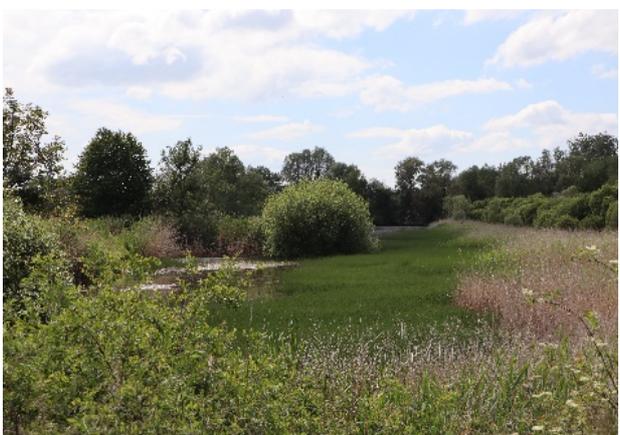
Après travaux, vue sur les étangs et zones humides reconnectés avec le cours d'eau. ©OFB 2024

Aussi, les zones inondables sont plus étendues qu'avant travaux, et une végétation typique des zones humides s'installe progressivement, avec son cortège d'insectes, telles que des demoiselles (Agrions de Mercure, Caloptéryx).
