Restoration de la continuité écologique sur la Bresle par la remise en fond de vallée du cours d'eau à Sénarpont

L'opération

Catégorie	Restauration
Type d'opération	Retour du cours d'eau dans son talweg d'origine
Type de milieu concerné	Cours d'eau de plaine
Enjeux (eau, biodiversité, climat)	Continuité écologique, bon état des habitats Changement climatique

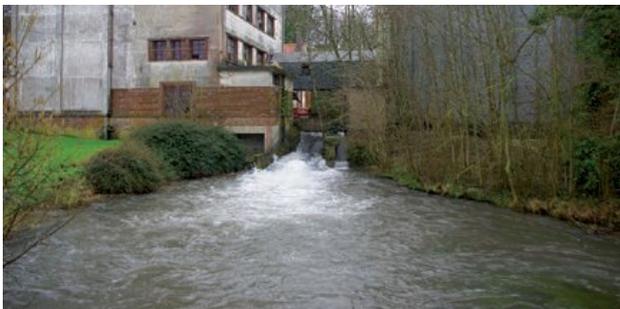
Le seuil infranchissable de Sénarpont avant travaux, en 2012. ©OFB

Au début des années 2000, le seuil du moulin de Sénarpont [ROE 38669] représente le front de colonisation historique pour les grands salmonidés migrateurs sur la Bresle, avec une hauteur de 1,90 m et un remous d'environ 800 m. Le moulin datant du Moyen-Âge est constitué d'un bief qui achemine l'eau, d'un ouvrage de décharge situé au centre du bief, d'une prise d'eau permettant d'inonder les prés situés en contrebas et d'un seuil surmonté d'une grande vanne, ouvrage principal situé à la fin du bief. Lors de la création de ces ouvrages, le cours naturel de la Bresle a été dévié de son fond de vallée vers le nouveau bief. Les ouvrages du moulin de Sénarpont empêchaient l'accès à environ 8 km de cours d'eau en amont, tronçon dépourvu d'obstacles majeurs et favorable à la croissance et à la reproduction des espèces migratrices. Abandonné depuis les années 1970, le moulin s'est dégradé et l'absence d'entretien a permis à des milieux à fort intérêt écologique de se développer comme cette aulnaie frênaie humide entre les deux bras du canal de décharge.

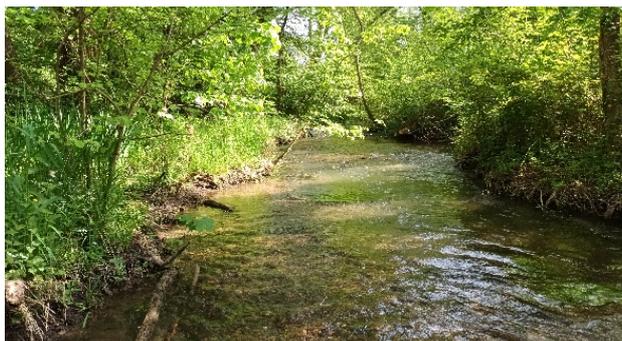
2023 - Le milieu s'est considérablement diversifié tant sur le lit mineur avec une alternance de radiers et de moulles, que sur les rives avec une diversification de la ripisylve. ©EPTB Bresle

L'ancien remous est remplacé par des écoulements diversifiés, des bras multiples en fond de vallée et un substrat grossier décolmaté et renouvelé naturellement par la restauration des processus de réajustement morphodynamique. Au bout de 10 ans, ces processus ont conduit à la modification de l'îlot entre les deux bras : alors que les aulnes ont résisté à la remise en eau du bras secondaire, les frênes ont succombé à la chalarose et se sont effondrés, contribuant à la diversification du lit, des habitats et des connexions avec le lit majeur.

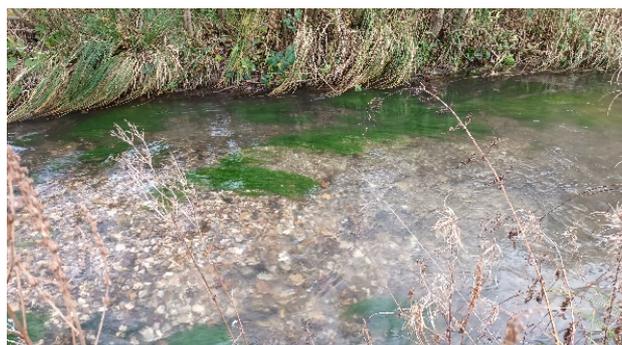
2024 - Une frayère à grands salmonidés chaque année. ©EPTB Bresle

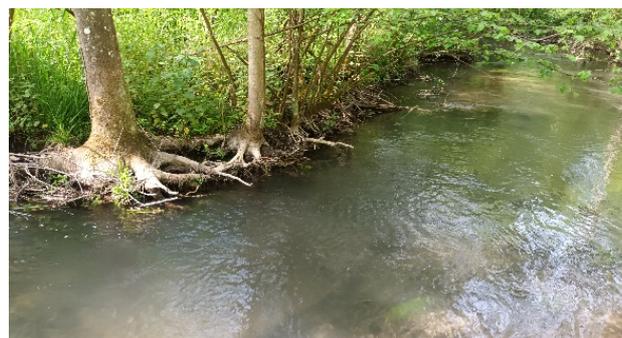
En 10 ans, le cours d'eau est venu « sous-caver » les berges, constituant avec les racines des arbres d'excellents habitats aquatiques. ©EPTB Bresle
