# Reméandrage de la Pisancelle et effacement de trois ouvrages sur le Rongeant à Poissons

Catégorie	Restauration
Type d'opération	Reméandrage, effacement total ou partiel d'obstacles transversaux
Type de milieu concerné	Cours d'eau de tête de bassin
Enjeux (eau, biodiversité, climat)	Bon état des habitats, continuité écologique

Début des travaux	Mai 2013
Fin des travaux	Septembre 2015
Linéaire concerné par les travaux	3 500 m

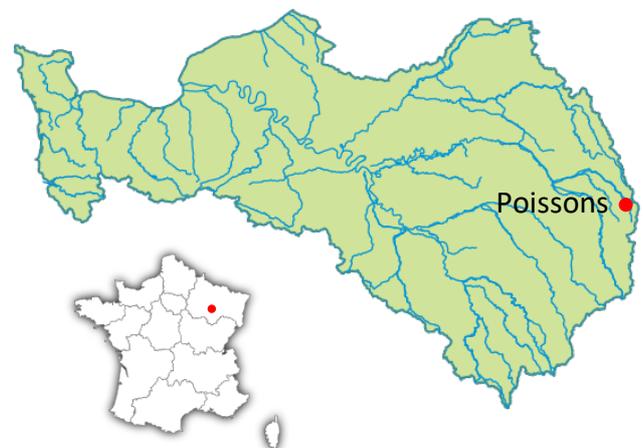
Sur certains secteurs, les berges peuvent atteindre une hauteur de 2,5 m, entraînant un risque de déchaussement pour un pont. À proximité de la commune de Poissons (en aval de l'incision), le cours d'eau s'élargit pour mesurer près de 10 m de large. Cette incision banalise les écoulements et favorise l'assèchement du lit majeur et du lit mineur en période d'étiage.

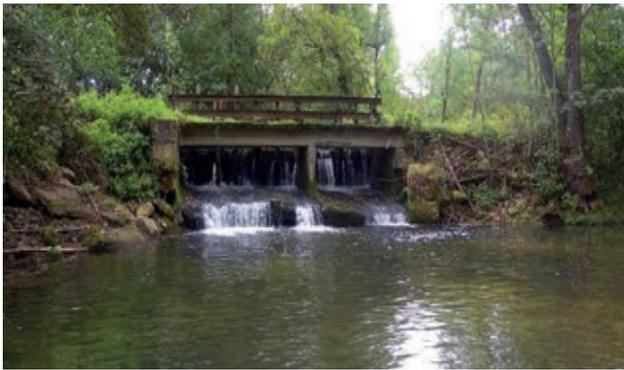
L'ouvrage de la scierie du Fourneau sur le Rongeant en 2011.

Ces ouvrages sont infranchissables avec une hauteur de chute d'environ 1 à 1,5 m chacun. Le Rongeant subit un phénomène marqué d'incision comme la Pisancelle. En aval du seuil de la scierie du Fourneau, l'érosion régressive est particulièrement forte en raison des extractions de graviers et travaux anciens de déplacement et de rectification du cours d'eau.

Les seuils de la ferme de la Forge et de la scierie du Fourneau sont effacés et deux seuils de fond sont placés en aval des anciens ouvrages pour éviter la propagation de l'érosion régressive.

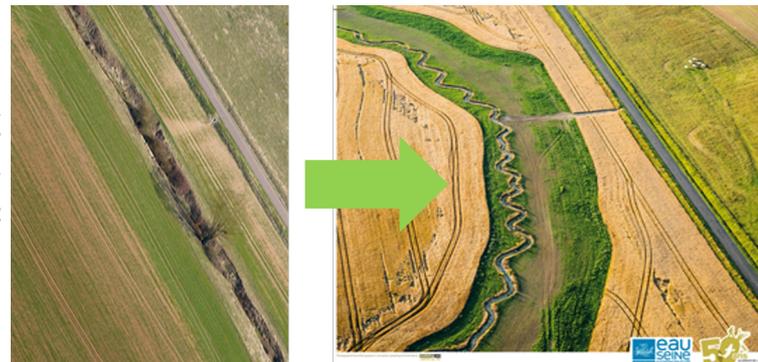
Pisancelle au niveau du secteur intermédiaire avant et après travaux de reméandrage, 2014.

Deux techniques de reméandrage sont utilisées. Le reméandrage « classique » sur 1865 m consiste à retracer un nouveau lit en point bas du fond de vallée et sous-dimensionné pour permettre au cours d'eau de s'auto-ajuster au gré des crues morphogènes. Des matériaux grossiers sont posés sur la rive convexe des nouveaux méandres créés pour favoriser l'érosion sur la zone concave et retrouver un transport sédimentaire. L'ancien lit est comblé, notamment avec les matériaux enlevés lors de la création du nouveau lit.

L'autre type de reméandrage « provoqué » sur 1055 m consiste à combler partiellement le cours d'eau parfois déjà en fond de vallée. Son lit n'est alors pas déplacé, mais redimensionné à l'aide de tout-venant

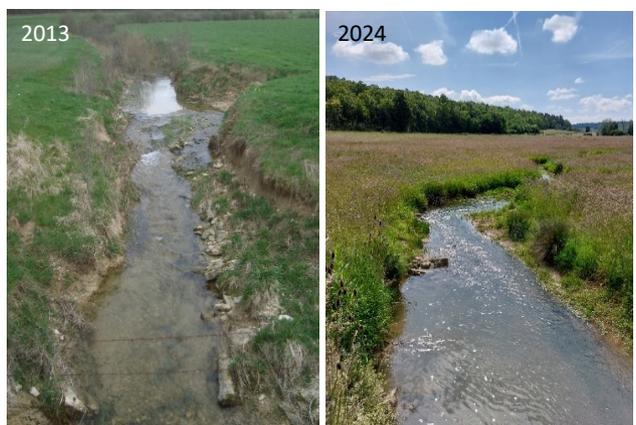
Lit rectifié de la Pisancelle avant 2013, marqué par une incision et en 2024 après reméandrage.

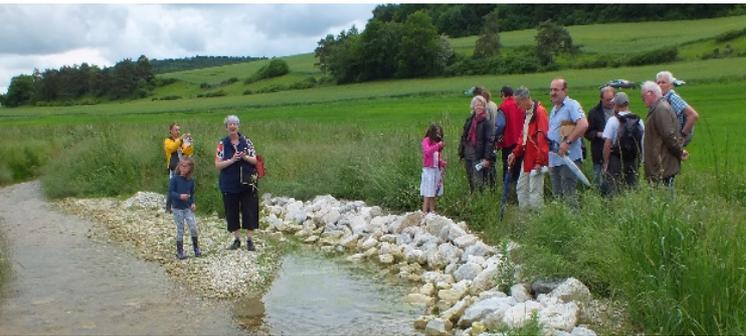
Matériaux grossiers en rive convexe de la Pisancelle, 3 ans après les travaux, 2016

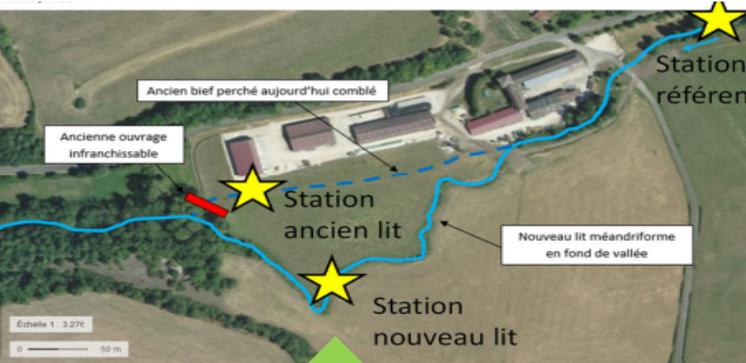
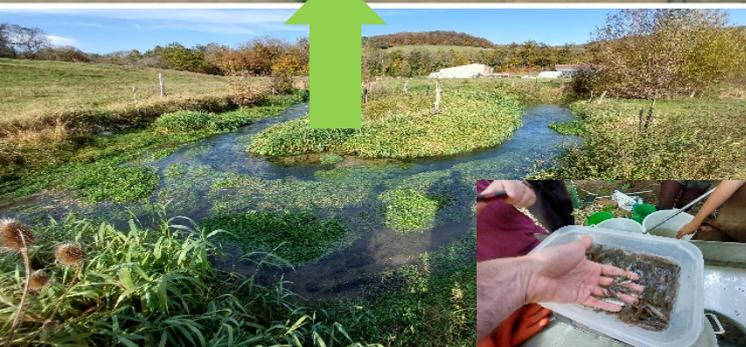
Site de la Ferme de la Mothe. Bras de contournement repeuplé.

La création d'un bras de contournement sur 500 m utilise l'ancien lit méandrique du Rongeant, encore visible et en eau en période de crue. Cet ancien bras est légèrement terrassé pour enlever la terre végétale dans le fond du lit mineur et recréer un nouveau profil sous-dimensionné. L'ancien bief est comblé et la fosse de dissipation conservée comme annexe hydraulique et abreuvoir pour le bétail.
