# Installation d'une passe à bassin, d'une passe à macrorugosité et remplacement de trois turbines par un équipement ichthyocompatible sur le seuil de l'abbaye de Fontgombault sur la Creuse

## L'opération

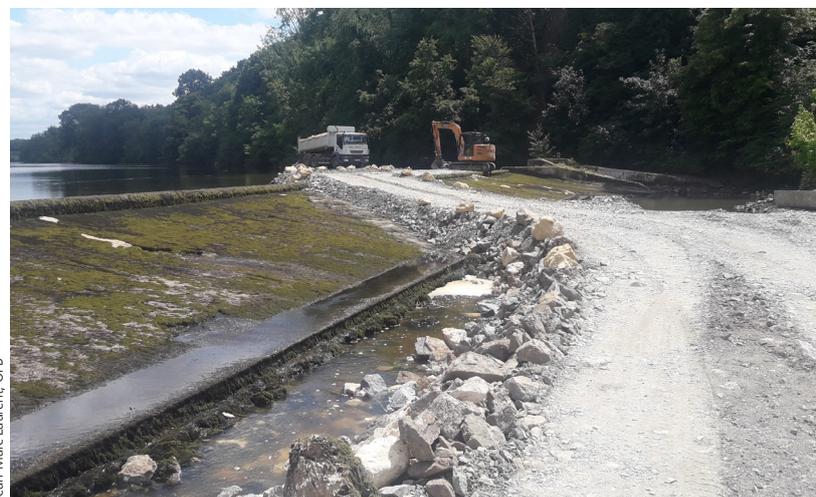
Progression des engins de chantiers lors des travaux de la passe à macrorugosité en rive gauche en juin 2020.

La passe à macrorugosité a été construite dans l'ancien pertuis rive gauche à un endroit difficile d'accès pour les engins de chantier. Il a fallu contourner une conduite AEP (Alimentation en eau potable) pour l'installation de cette passe située dans l'angle amont du seuil. Ce dispositif est complété vers l'aval par un bassin de transition et une entrée piscicole constituée par une rampe à double pendage.

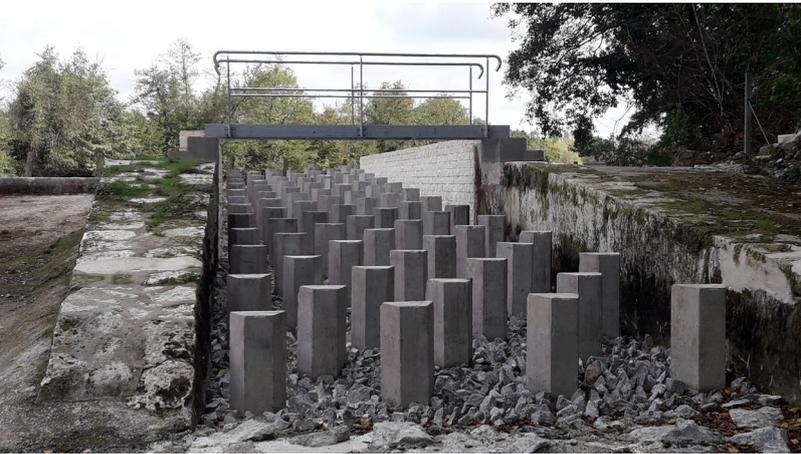
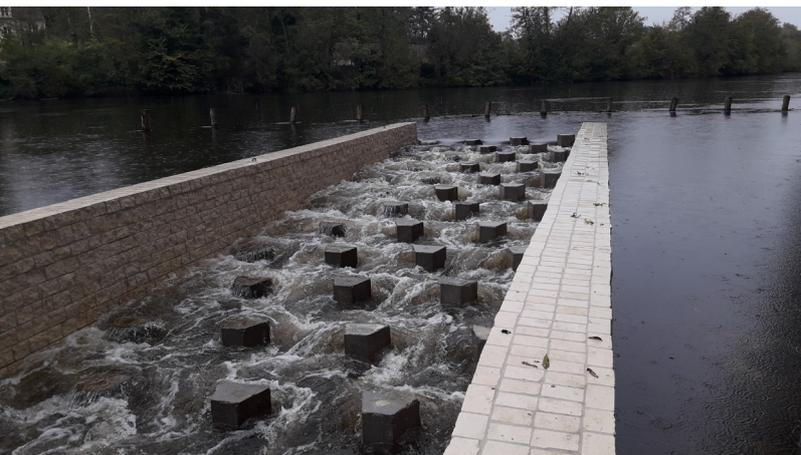
Finalisation de la passe à macrorugosité en rive gauche en septembre 2020, et mise en eau en octobre 2020.

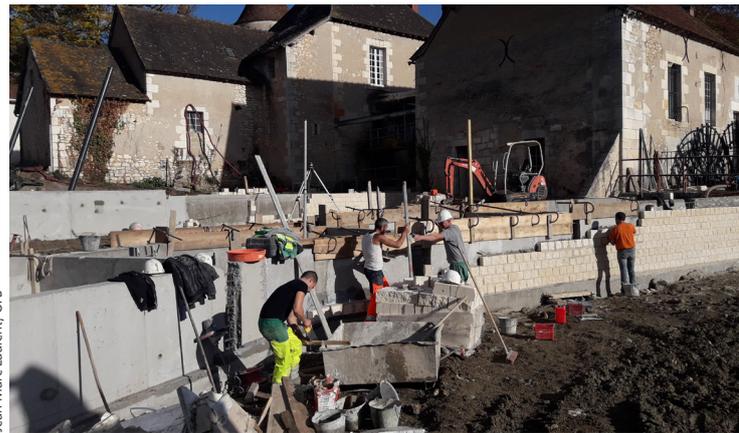
La passe à bassin successifs a été ornée de parements en pierres de Chauvigny (calcaire non sensible au gel) pour respecter l'aspect patrimonial du site en octobre 2020.

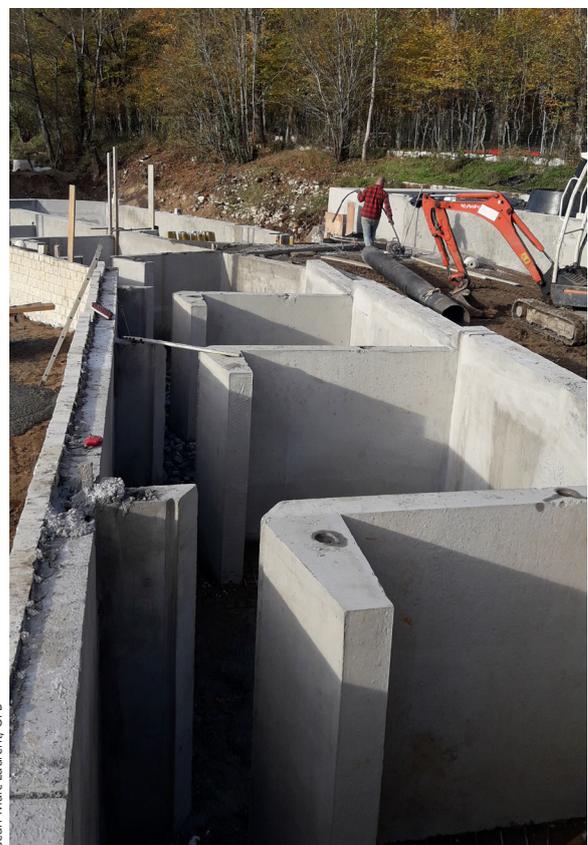
Finalisation de la passe à bassin successifs en novembre 2020.

Au niveau de l'usine, en rive droite, une turbine ichtyocompatible de type « VLH » a été installée dans l'ancien canal de fuite. La nouvelle passe à bassins a été accolée à la sortie de la turbine et le calage de son entrée piscicole a été optimisé pour être la plus attractive possible par convergence d'écoulement.

La passe à bassins successifs en rive droite n'exige pas d'entretien conséquent. L'entrée hydraulique est protégée par les grilles, il faut seulement nettoyer de temps en temps les herbes et petits branchages qui pourraient s'y coincer.

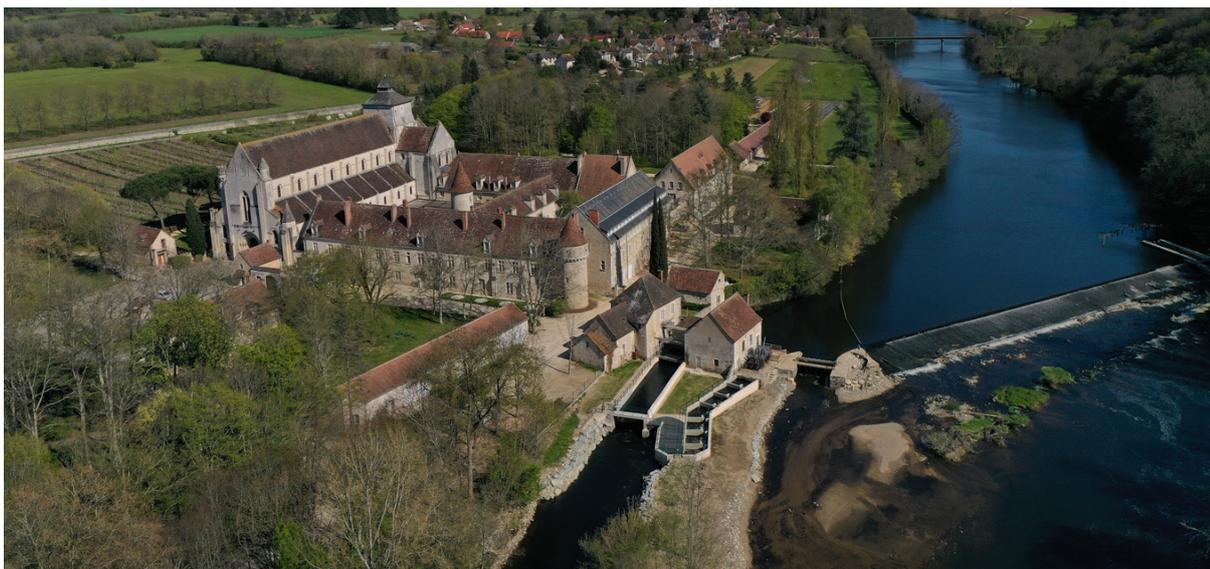
Abbaye de Fontgombault prises par drone après les travaux avec la passe à bassin successif en rive droite, et la passe à macrorugosité en rive gauche.

Les dispositifs de franchissements mis en place apparaissent très fonctionnels et parfaitement adaptés aux conditions hydrauliques du site et la Creuse sur ce secteur. L'OFB a vérifié l'ensemble des paramètres hydrauliques après travaux en situation de basses eaux et assure de la fonctionnalité de ces passes.

L'ancienne roue usinière, sans usage aujourd'hui, reste visible dans un souci de préservation du patrimoine bâti. Les exigences architecturales des services de la DRAC ont été respectées et l'abbaye est satisfaite de l'esthétique des ouvrages hydrauliques après travaux. L'intégration patrimoniale en rive droite, côté du moulin, est une réussite. Au loin en rive gauche, l'aspect visuel de la passe à macrorugosités est peut-être moins harmonieux malgré ses parements en pierres.

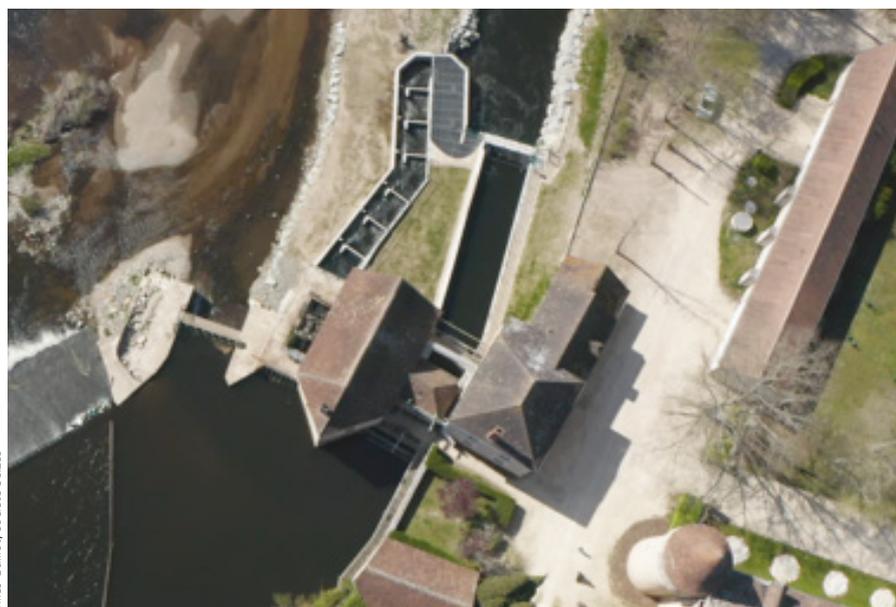
Vue de haut par drone de la passe à bassin successif après les travaux.

Les ouvrages correspondent aux attentes à la fois pour la production hydroélectrique (autoconsommation par l'abbaye équivalente à 23 foyers) et aux obligations réglementaires de rétablissement de la continuité écologique. Les hauteurs de chutes élémentaires sont aujourd'hui équilibrées dans la passe à bassins (autour de

23 cm pour chaque petite chute) et les écoulements sont bien répartis ce qui permet le passage d'un plus grand nombre d'espèces. L'objectif de franchissement des poissons migrateurs (indicateur grande alose) devrait s'approcher de 70% à la montaison maximum accessible au moyen des meilleures techniques disponibles. Une évaluation à l'échelle de l'axe de la Creuse permettra d'apprécier les effets de cette première mise en conformité d'ouvrage hydroélectrique.
