# Reconstitution du matelas alluvial de l'Ouvèze à Rompon

## L'opération

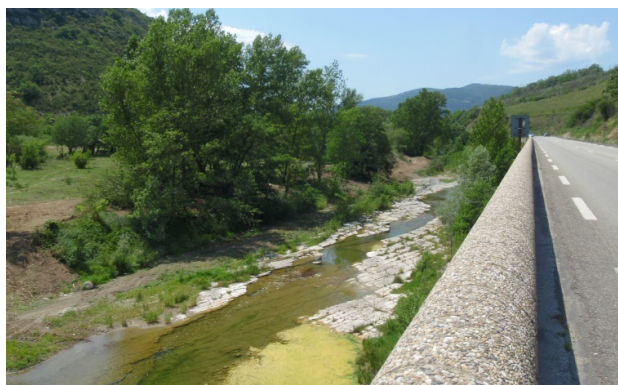
Affleurement de la roche mère du lit de l'Ouvèze, 2009 -  
©F. Charrier, Sydeo

La rivière Ouvèze a par ailleurs subi des extractions massives de sédiments, dont le volume total est estimé à 400 000 m<sup>3</sup> entre 1955 et 2005. Ces extractions ont d'abord été réalisées pour des raisons d'exploitation. Par la suite, le syndicat les a commanditées pour accélérer les écoulements vers le Rhône. En effet, de fortes inondations survenues en 1992 ont causé des dégâts, ce qui a conduit à cette gestion interventionniste. Ces extractions ont au cours du temps mis à nu la dalle calcaire et enfoncé la rivière et son substratum marnocalcaire de près de 2 m à certains endroits. Cette incision a entraîné la

déconnexion avec la ripisylve, qui se retrouve perchée sur les berges<sup>1</sup>.

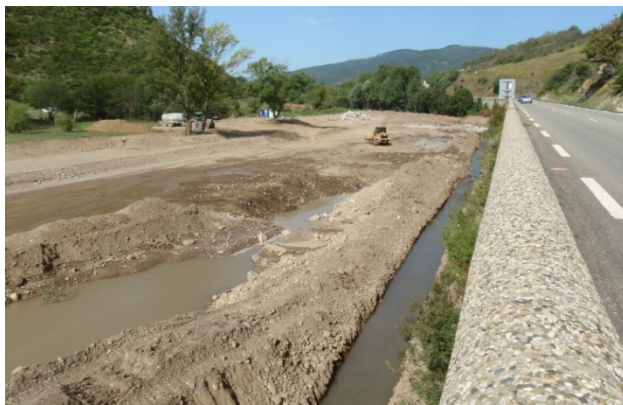
L'Ouvèze lors des travaux, 2011-2012 © F. Charrier, Sydeo

- Le dépôt au fond du lit des matériaux conservés à l'issue des terrassements de berges pour recréer un matelas graveleux d'une épaisseur de 1,40 m sur 900 m de linéaire pour un total de 30 000m<sup>3</sup> d'alluvions
- La mise en place de quatre radiers de calage, constitués de blocs rocheux plus ou moins liaisonnés, afin de stabiliser les matériaux du lit. Ils sont dimensionnés afin de permettre la montaison et la dévalaison des poissons, et équipés de rampes de franchissement piscicole au cas où un départ de matériaux trop important créerait une marche.
- L'engazonnement des berges et la pose d'une toile textile pour protéger les berges de possibles crues hivernales dans l'attente des replantations.

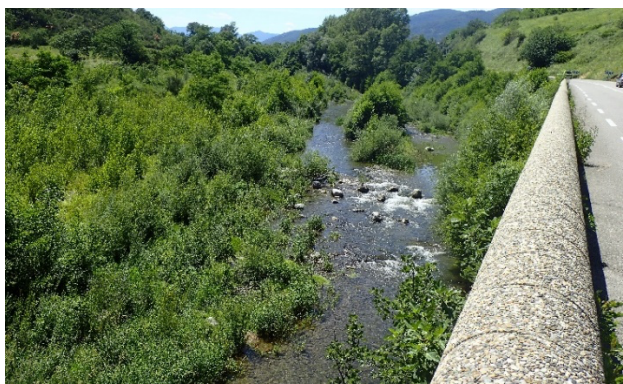
Lit de l'Ouvèze et ripisylve 7 ans après les travaux, juin 2018 - ©F. Charrier, Sydeo

Ces actions ont permis de stopper le processus d'incision et de diversifier légèrement les écoulements, entraînant la mise en place progressive d'une végétation dense sur les bancs de graviers ainsi que d'une ripisylve sur les berges entre 2012 et 2018.

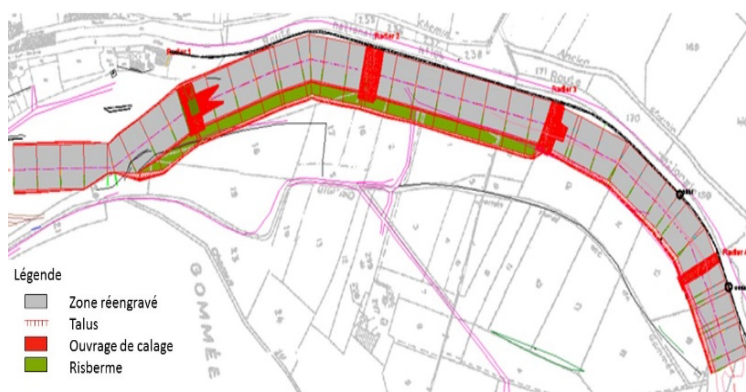
Plan des travaux réalisés sur le tronçon de l'Ouvèze à Rompon -  
©Communauté d'Agglomération Privas Centre Ardèche

- La replantation d'espèces adaptées au bord de rivière
- La pose de gros blocs aléatoirement dans le lit pour créer une rugosité diversifiant les écoulements et favorisant la sédimentation de matériaux venant de l'amont
- La pose de pieux pour mettre en place un système d'épis ont été installés pour diversifier les écoulements, créer une bande boisée et protéger la route.
