# Effacement d'étangs sur la Bildmuehle et le Krappenthal

Catégorie	Restauration
Type d'opération	Suppression ou dérivation d'étangs sur cours d'eau
Type de milieu concerné	Cours d'eau de tête de bassin
Enjeux (eau, biodiversité, climat)	Continuité écologique, bon état des habitats

Début des travaux	Septembre 2008
Fin des travaux	Septembre 2015
Linéaire concerné par les travaux	1 200 m sur la Bildmuehle et 800 m sur le Krappenthal

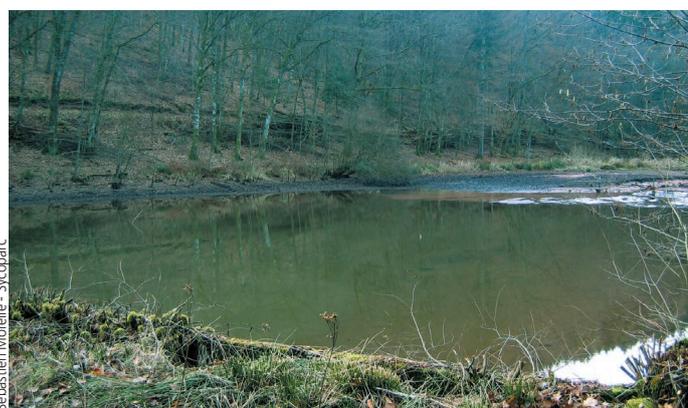
Un des étangs aval de la Bildmuehle avant son effacement. Vue de la digue.

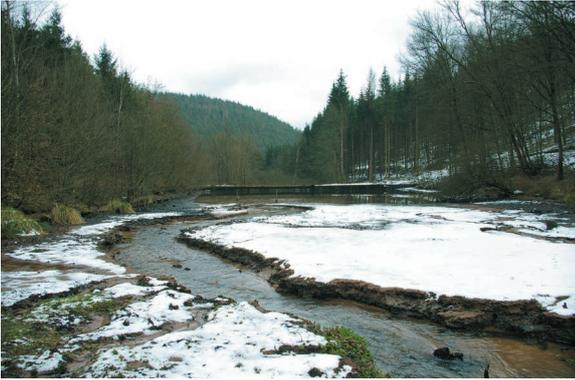
Vue de la queue d'un étang de la Bildmuehle en mars 2008, après la vidange. Le cours d'eau retrouve un tracé sinueux dans les vases.

À partir du mois d'avril, après une phase préparatoire d'abattage d'arbres pour l'accès aux ouvrages, les étangs sont progressivement vidangés par ouverture des moines afin de permettre un ressuyage des sédiments et favoriser leur fixation par la flore pion-

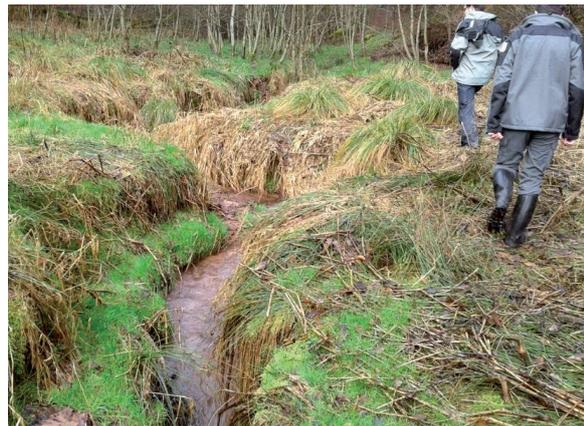
Évolution d'un des étangs de la Bildmuehle en 2018.

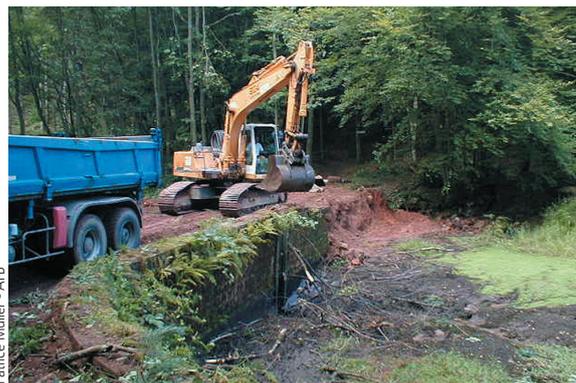
La suppression de la digue d'un étang de la Bildmuehle, fin août 2008.

nière. Les ouvrages des étangs sont ensuite démontés et les digues ouvertes. La suppression s'est faite de l'aval vers l'amont pour assurer la décantation des matières en suspension issues des travaux.

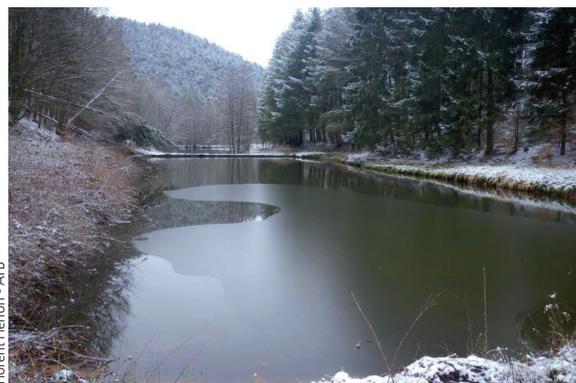
Un des étangs présents sur le Krappenthal en 2012, avant les travaux.

Contrairement aux travaux effectués sur la Bildmuehle, l'absence d'entretien des digues et des organes de vidange depuis plusieurs décennies n'ont pas permis d'abaisser la cote des différents plans d'eau et ont nécessité une intervention mécanique et progressive. Cette opération s'est avérée délicate en raison de digues constituées d'un mélange argilo-sableux peu cohésif engendrant des départs de matières en suspension.

Comme sur la Bildmuehle, les travaux d'arasement ont consisté à retirer le système de vidange puis à terrasser des berges dans l'ancienne digue en pente douce avec une risberme en partie basse permettant l'atterrissement des sables de ravinement.

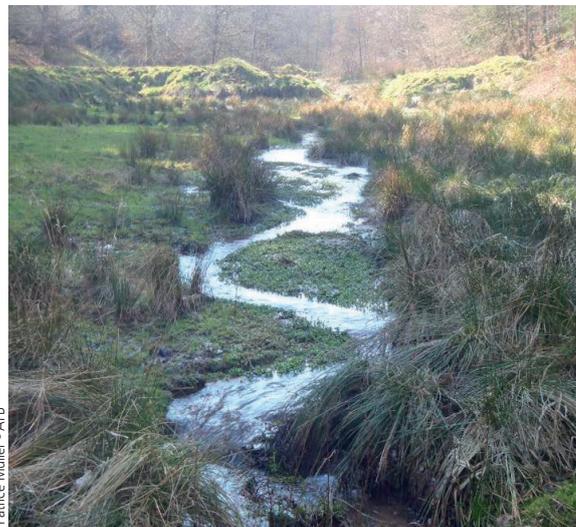
Méandres dans un ancien fond d'étang (première tranche de travaux en aval du Krappenthal), mars 2016.
