# Arasement d'un seuil sur la Corrèze au sein de l'agglomération de Tulle

## L'opération

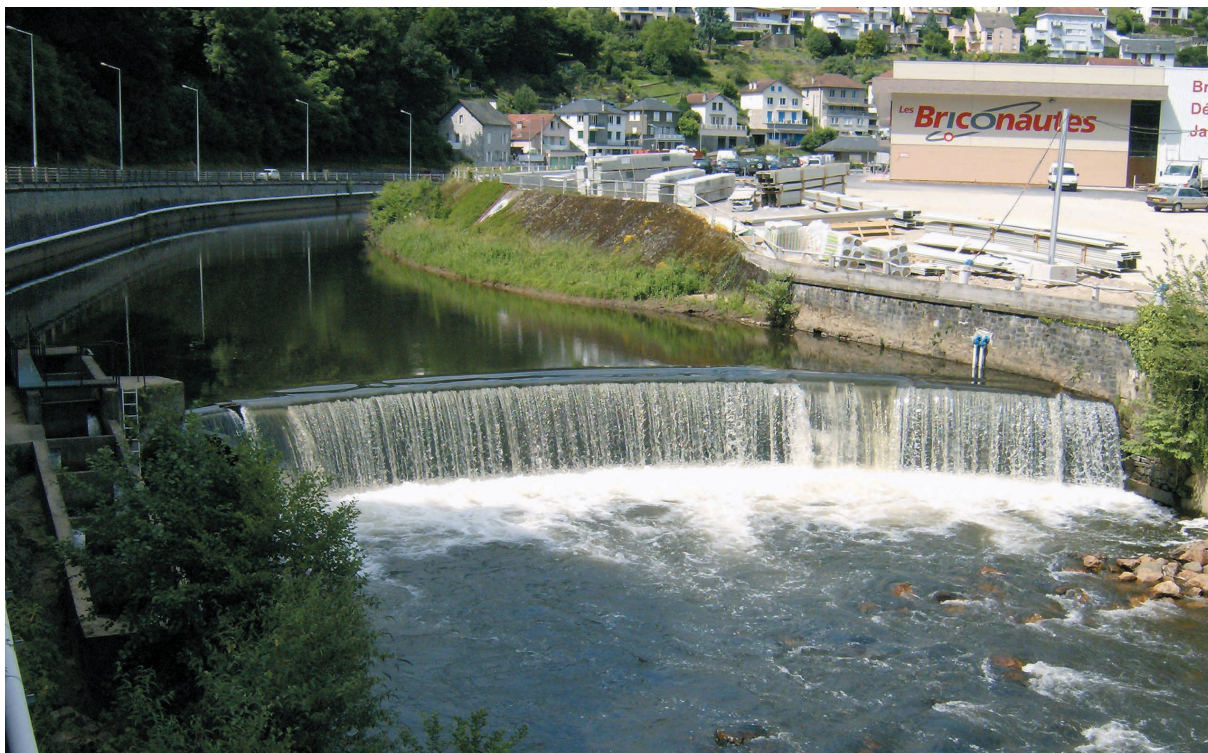
Le seuil de BW à Tulle en juin 2008, avant les travaux d'effacement.

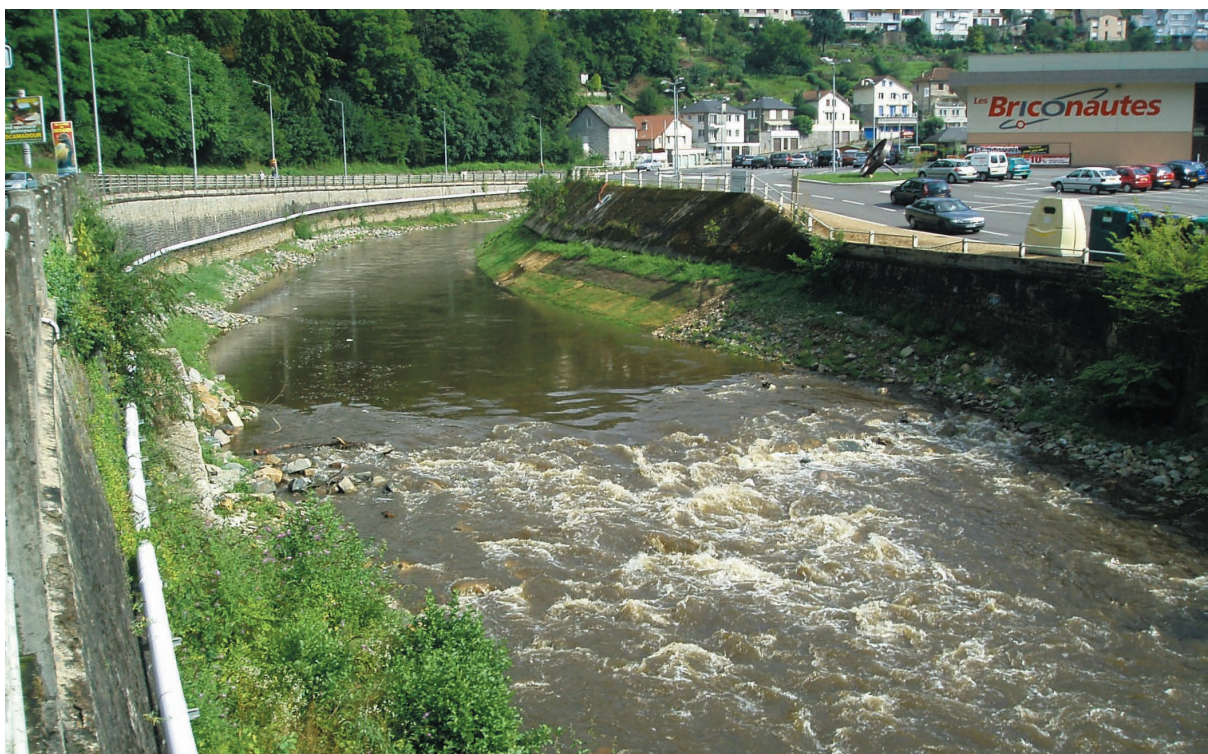
Le site après l'effacement du seuil en septembre 2008.

Ainsi ce seuil est partiellement arasé afin de maintenir une chute résiduelle de 30 cm permettant de garantir la stabilité du profil en long. Cette chute est franchissable par les poissons et les canoës.

En aval du seuil, un tapis d'enrochements sur 40 m de long est réalisé pour rehausser la côte du plan d'eau aval et pour éviter les phénomènes d'érosion régressive. Cette rampe est cintrée pour concentrer les écoulements et faciliter le passage de la faune piscicole à l'étiage.
