# Effacement de vingt petits ouvrages et diversification du lit mineur du Couasnon

## L'opération

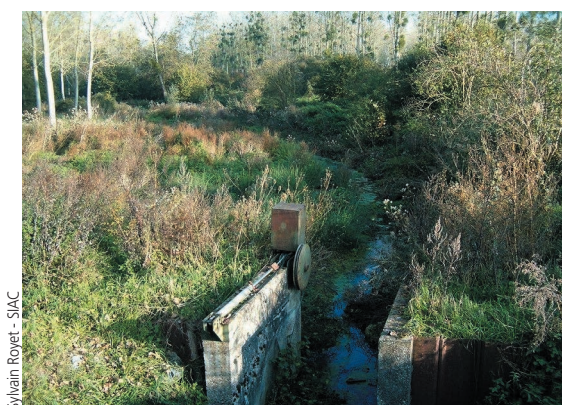
Un clapet sur le Couasnon à Chavaignes, avant son ouverture (en haut) et après (2008, en bas)

Entre 2004 et 2008, les clapets des 22 ouvrages ont été abaissés. Tous les ouvrages ont encore leurs structures béton et métallique mais les clapets de certains ne pourront plus être bougés, les câbles ayant été démontés.

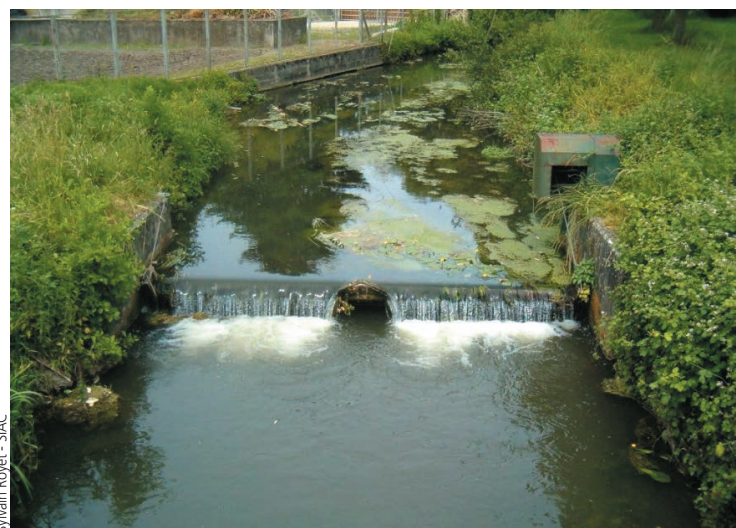
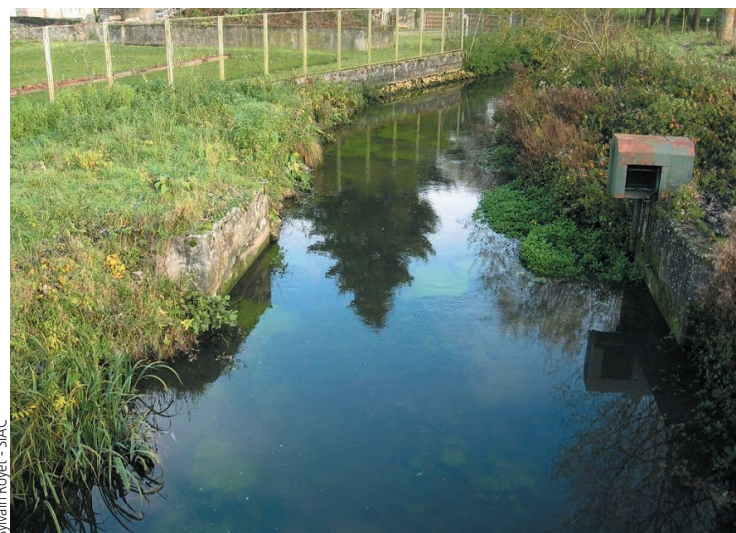
Un seuil à clapet sur le Couasnon à Baugé, avant son effacement (en haut) et après (2008, en bas)

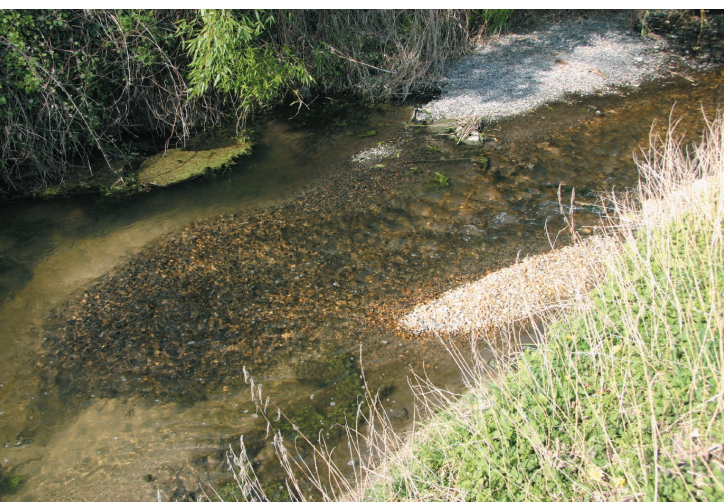
*Création d'un radier sur le Couasnon à Vieil-Baugé.*

Dans la partie classée en première catégorie piscicole, 550 tonnes de blocs ont été utilisées pour diversifier le lit et créer plus de 110 déflecteurs. 1 500 tonnes de graviers ont été amenées dans le cours d'eau pour reconstituer des radiers. À la suite de ces interventions, des repeuplements ont été effectués pour initier la recolonisation du cours d'eau par la truite fario dans la partie amont (introduction de 1 700 000 alevins de truite fario, *Salmo trutta*).
