Retour de la Doquette dans son talweg d'origine

L'opération

Catégorie	Restauration
Type d'opération	Retour du cours d'eau dans le talweg d'origine
Type de milieu concerné	Cours d'eau de tête de bassin
Enjeux (eau, biodiversité, climat)	Bon état des habitats
Début des travaux	Octobre 2008
Fin des travaux	Octobre 2008
Linéaire concerné par les travaux	240 m

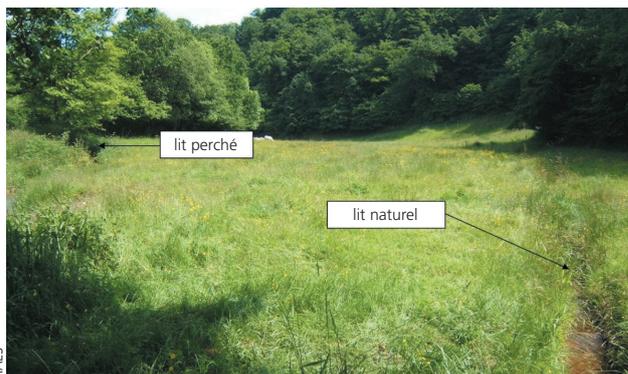
La Doquette, lit perché (à gauche) et fossé de drainage (lit naturel, à droite), situation avant restauration, juin 2008

Dans les années 1970, une partie de la Doquette a été déplacée dans un chenal rectiligne situé en bord de parcelle. Le lit originel a été gardé et transformé en fossé de drainage. Le cours d'eau, se trouvant ainsi « perché » s'est dégradé. Les faciès d'écoulement sont devenus uniformes et les habitats du lit mineur se sont homogénéisés. La Doquette s'écoule depuis sur la roche mère et peut se retrouver en assec en période d'étiage.

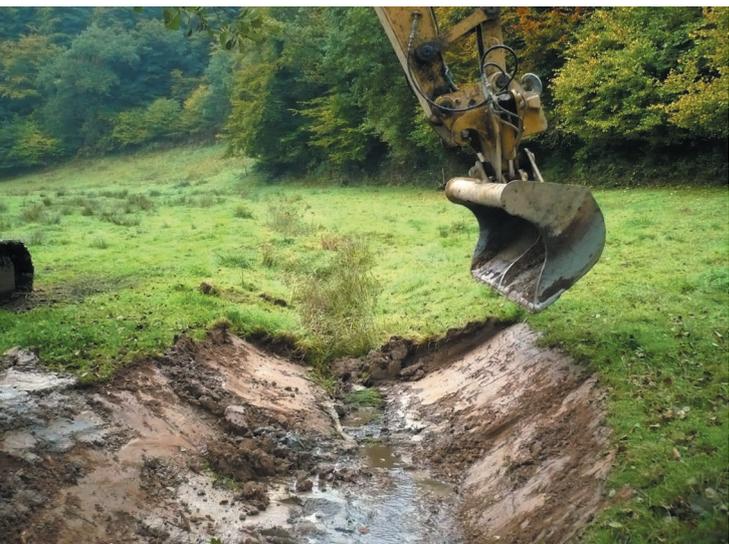
La phase de travaux de la restauration de la Doquette. Les berges sont travaillées alternativement. Octobre 2008.

Le lit d'origine situé au fond du talweg a été élargi (gabarit : 4,5 mètres de large en moyenne). Les travaux ont été réalisés en ne travaillant qu'une berge sur deux lorsque cela était possible. 136 tonnes de granulats provenant d'une carrière ont été apportés dans le cours d'eau. Les 77 tonnes de cailloux (de 0 à 250 mm) ont permis de former la couche d'armure

Le travail en berges alternées a permis de conserver une berge abrupte (ancien fossé de drainage) et de créer une berge en pente douce. La végétalisation des berges a été rapide et naturelle.

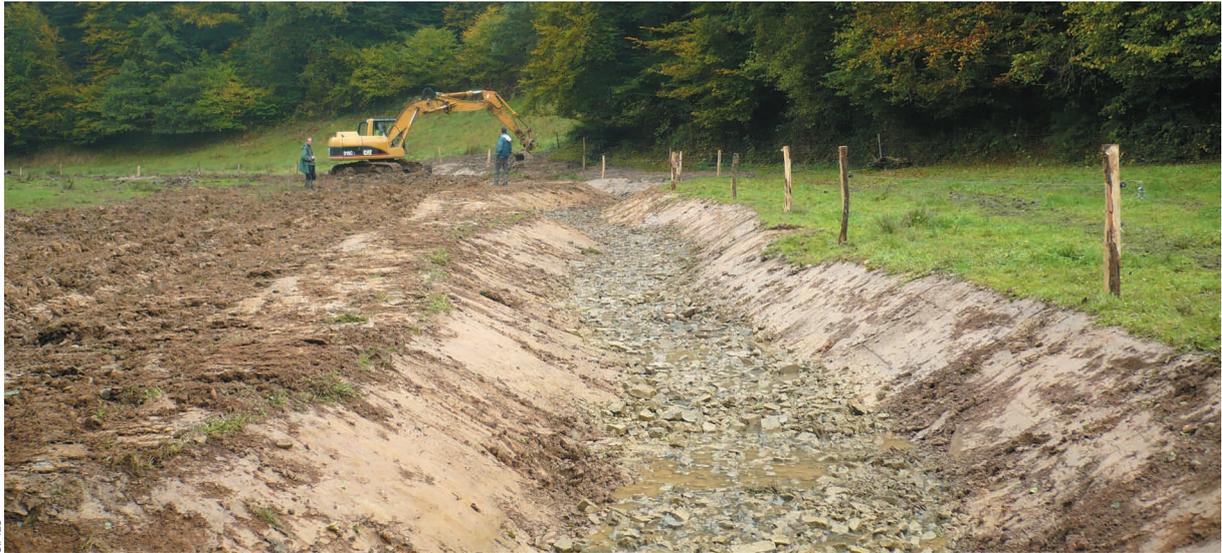
La phase de travaux de la restauration de la Doquette en octobre 2008 : reconstitution du matelas alluvial du cours d'eau par l'apport de matériaux grossiers.

et les 59 tonnes restantes ont servi à reconstituer le matelas alluvial (40 tonnes de graviers de 20 à 40 mm et 19 tonnes de graviers 10 à 14 mm). La connexion avec la rivière a été réalisée et celle avec le lit rectifié a été obturée. L'ancien chenal, alimenté par une source, n'a pas été comblé. Le cours d'eau restauré a été clôturé sur les deux berges, un passage à gué et un abreuvoir ont été installés.

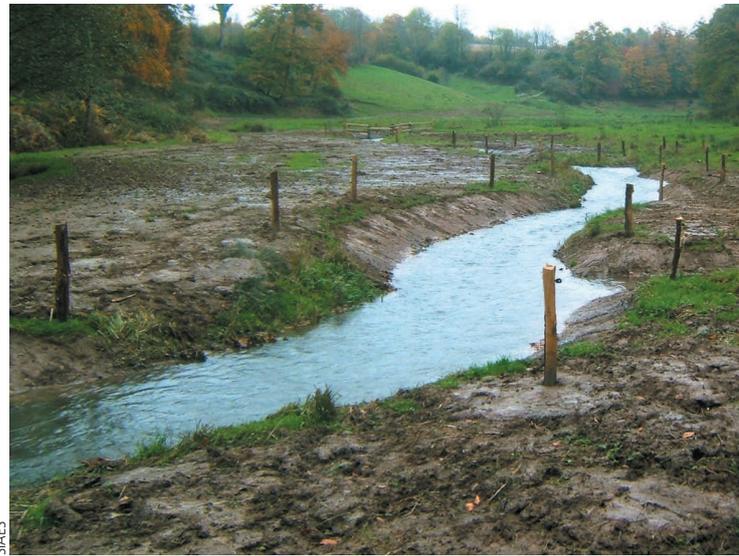
La Doquette après les travaux de restauration en octobre 2008.

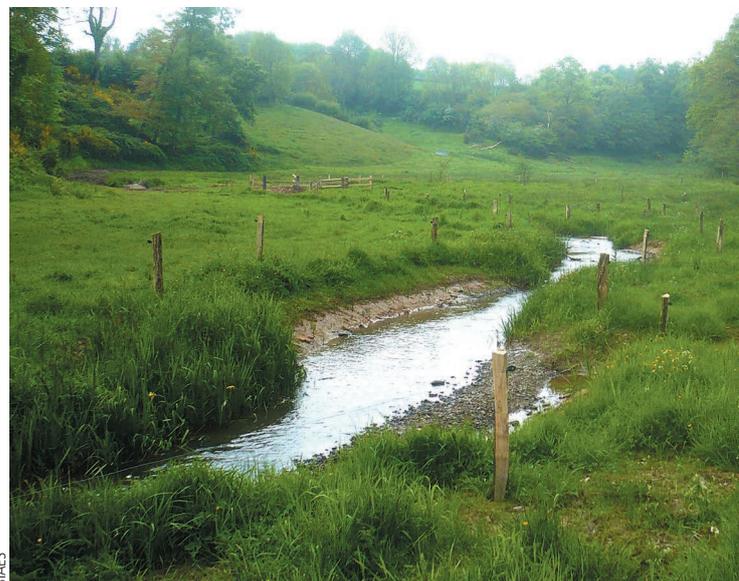
La Doquette sept mois après restauration en mai 2009.

Suite aux travaux, les écoulements se sont diversifiés, la qualité des habitats du cours d'eau s'est améliorée, des cavités sous berges, des trous, des racines et des héliophytes sont désormais présents offrant ainsi de nouveaux habitats pisciaires. La crue morphogène de l'hiver qui a suivi les travaux a remobilisé les graviers. Des bancs se sont créés tandis que d'autres se sont déplacés vers l'aval bien que peu d'apports proviendront de l'amont car le cours d'eau se trouve sur substrat schisteux. La couche d'armure peu colmatée s'est bien stabilisée.

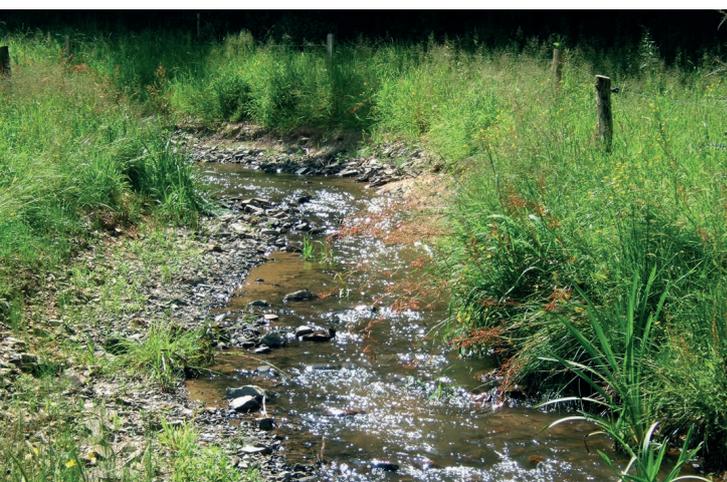
La Doquette après restauration. Les écoulements sont diversifiés (été 2009).

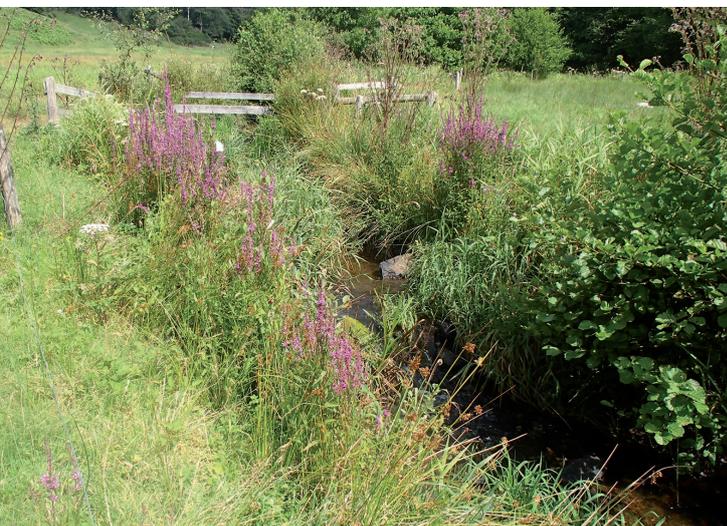
Aperçu de la partie amont de la restauration au niveau d'un passage à gué en 2014.
