Reméandrage du Hardtbach à Wissembourg

L'opération

Catégorie	Restauration
Type d'opération	Reméandrage
Type de milieu concerné	Cours d'eau de zone intermédiaire
Enjeux (eau, biodiversité, climat)	Préservation ou reconquête de la ressource en eau (quantité) Bon état des habitats
Début des travaux	Octobre 2010
Fin des travaux	Novembre 2011
Linéaire concerné par les travaux	2 200 m

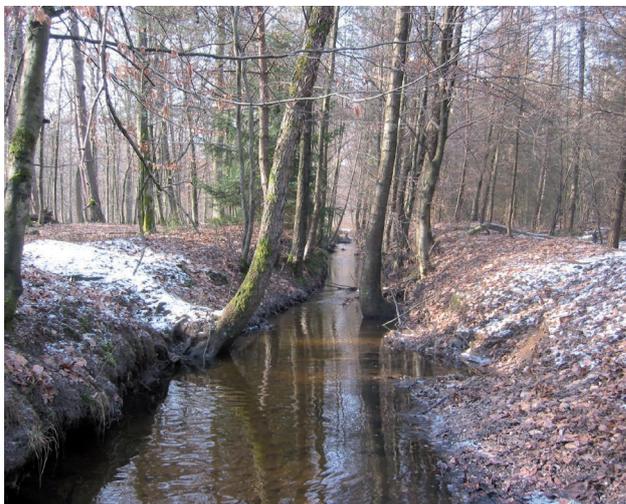
L'Hardtbach avant travaux de reméandrage. Janvier 2009

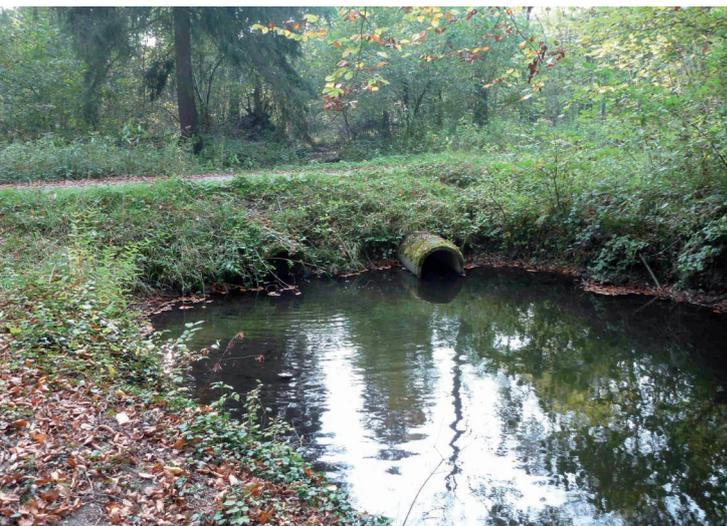
Une buse de franchissement, avant travaux de restauration. Novembre 2008.

de curage présents en berges) et par pose de seuils rustiques (bois et fagots). Trois ouvrages infranchissables de type buse ont été supprimés et deux ont été remplacés de manière à les rendre franchissables notamment pour la lamproie de Planer et la truite fario. Certains fossés de drainage périphériques au massif ont été rétrécis et d'autres fermés pour favoriser le débordement lors d'épisodes pluvieux intenses.

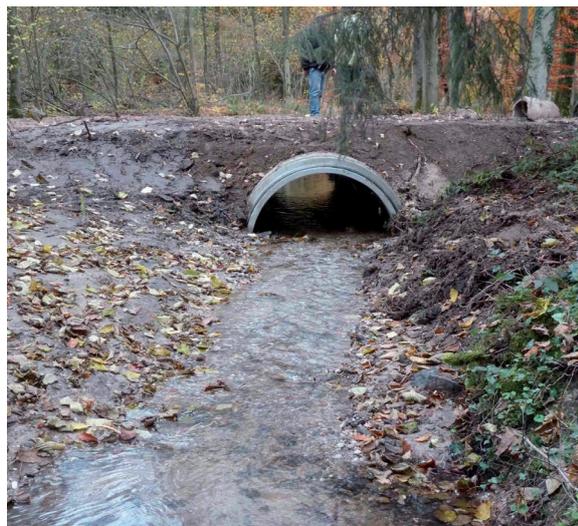
Remplacement de l'ancienne buse afin de la rendre franchissable. Novembre 2010.

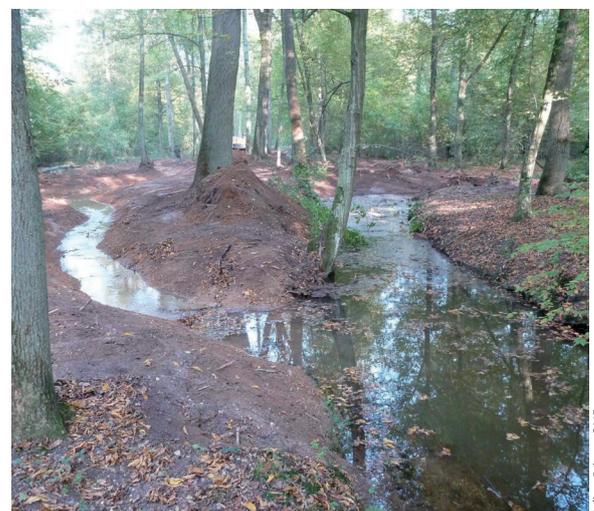
L'Hardtbach, pendant les travaux de création de méandres. Novembre 2010.

Les travaux se sont déroulés sur deux ans, au cours des automnes 2010 et 2011. L'ONF a conduit les travaux avec l'aide d'une entreprise privée spécialisée. De nouveaux méandres ont été créés, les anciens n'étant plus visibles. Les berges du cours d'eau ont été retalutées en pente douce et le fond du lit réhaussé par recharge sédimentaire (remblais à partir des merlons

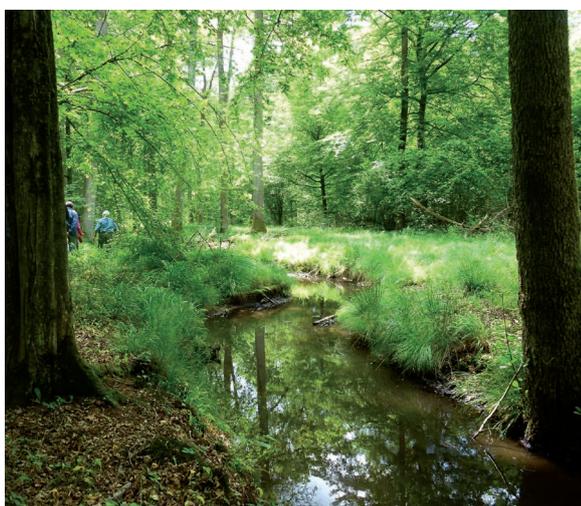
Le Hardtbach cinq ans après la restauration lors de la visite terrain dans le cadre de la journée de l'Europe.

Sept ans après les travaux le Hardtbach a regagné une certaine naturalité par rapport aux zones « témoin » rectilignes et encaissées qui ont été conservées par choix ou pour des raisons techniques, d'accès notamment.
