Effacement partiel de 14 seuils sur le Mutterbach et l'Hosterbach à Holving et Hoste

L'opération

Le cours d'eau dans la partie restaurée

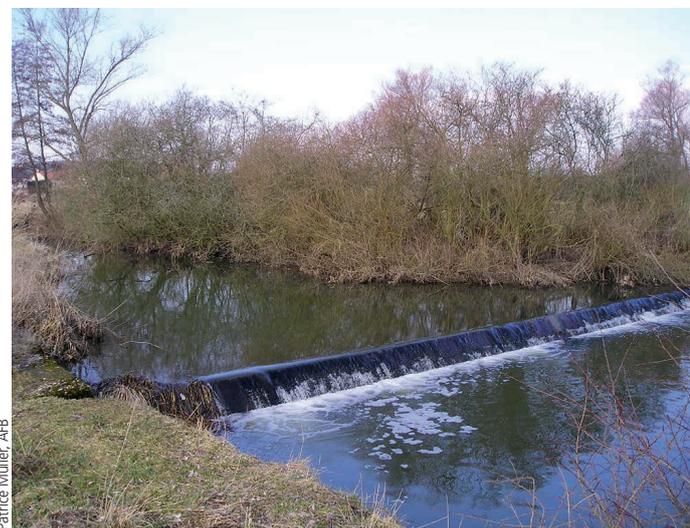
Surélargissement du cours d'eau au niveau d'un seuil sur le Mutterbach. Janvier 2009

utilité et ont transformé le cours d'eau en une succession de plans d'eau statiques amenant une multitude d'impacts néfastes sur la morphologie du cours d'eau : modification du profil en long, rupture des continuités biologique et sédimentaire, aggravation des inondations, banalisation des écoulements et altération de la qualité d'eau. Ce dernier paramètre est de plus très impacté par un assainissement sous-dimensionné à l'échelle du bassin versant.

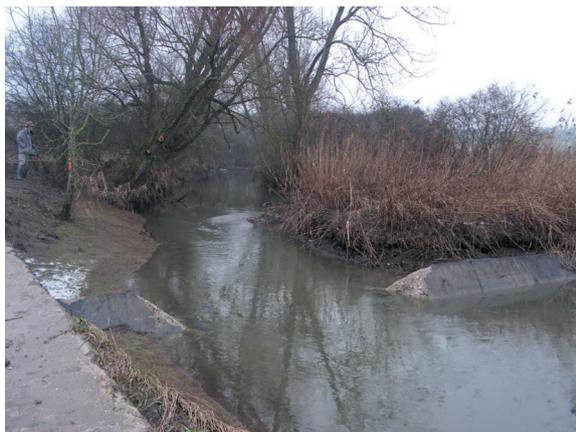
Seuil sur le Mutterbach, après réalisation des échancrures. Février 2010

rement local des écoulements tout en garantissant un abaissement significatif de la ligne d'eau et un rétablissement total de la continuité.

Des échancrures ont été réalisées sur 14 ouvrages dont la hauteur de chute oscille entre 1 et 2 m. En outre, le maintien des ancrages et d'une partie des ouvrages permet de préserver une certaine capacité de retenue en amont lors de la montée des eaux (effet local et temporaire de rétention). Globalement, le parti pris a été de ne pas aménager le cours d'eau, même lorsqu'il présentait des élargissements après effacement, afin d'observer la dynamique de reconstitution de sa morphologie « naturelle ».

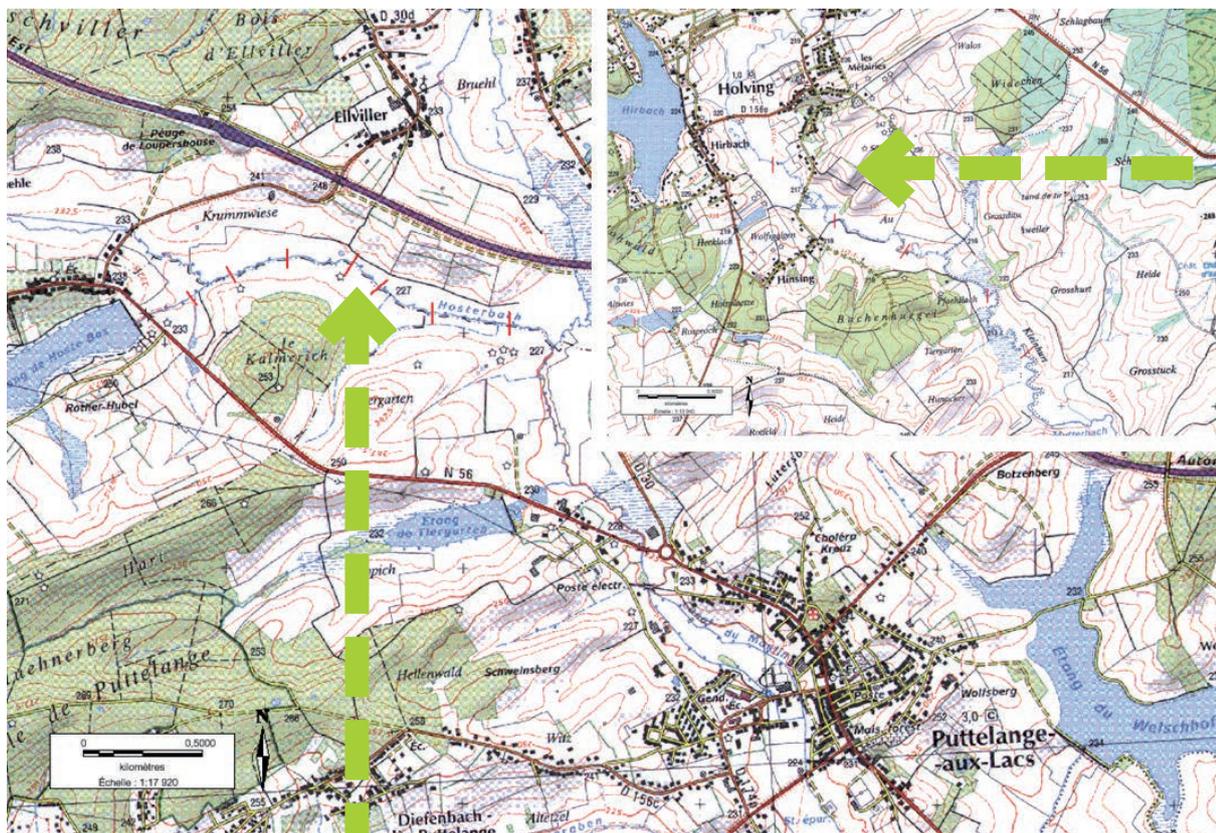
Localisation des ouvrages (en rouge) sur le Mutterbach (en haut à droite) et l'Hosterbach (à gauche).

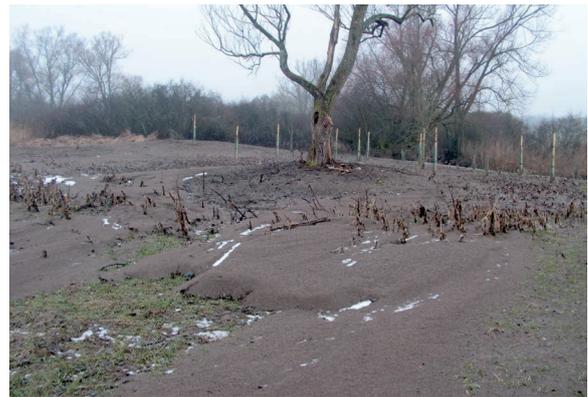
Surélévation localisée du terrain de plusieurs dizaines de centimètres suite à la crue débordante de 2013-2014 à Holving.

Une amélioration perceptible de la qualité de l'eau a été constatée par le service départemental de l'Onema. Elle résulte du brassage plus important des eaux et de l'accélération localisée des écoulements favorisant l'autocurage des sédiments fins auparavant bloqués par les retenues. Les problèmes d'accumulation de vases et des produits de fermentation entraînant notamment des odeurs en période estivale ont disparu. De plus, suite à une crue débordante survenue l'hiver 2013-2014 ce sont plusieurs dizaines de mètres cubes de sédiments fins qui ont été mis en suspension puis expulsés sur les rives du cours d'eau.

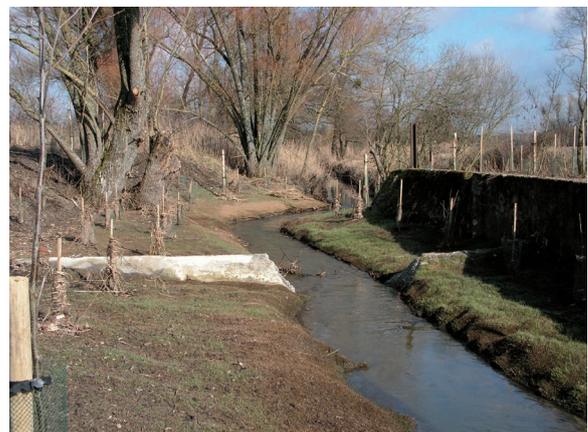
Mise en place de plantations et de banquettes afin de resserrer les écoulements. Février 2010.

Néanmoins, des banquettes enherbées et des plantations d'arbres et arbustes d'essences locales adaptées ont été mises en place au niveau de cinq ponts et de plusieurs seuils, dont les surlargeurs étaient les plus marquées et les plus visibles des riverains, afin de resserrer le lit mineur et diversifier les faciès d'écoulements. D'autres mesures complémentaires ont également été réalisées comme la pose d'abreuvoirs et la création de fosses pour abriter la faune piscicole.

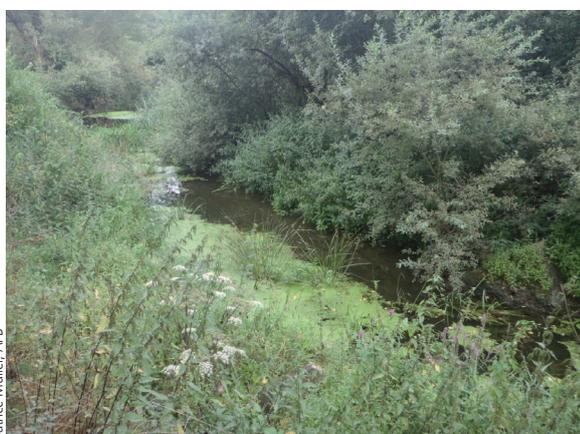
Resserrement des écoulements et développement important de la végétation. Août 2012

Par ailleurs, les banquettes réalisées lors des travaux sont toujours végétalisées et continuent leur engraissement.

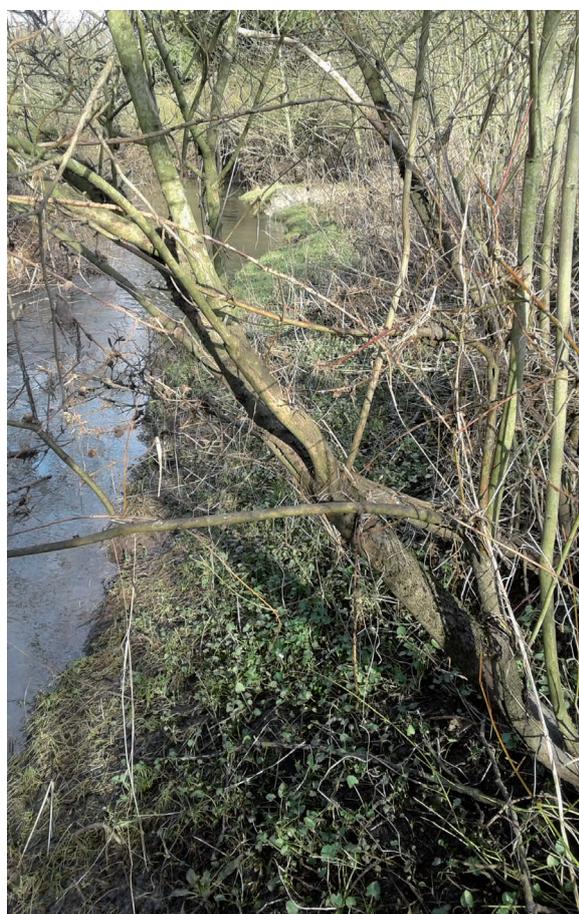
Engraissement et végétalisation d'une banquette naturellement créée (février 2018).

En 2018 soit neuf ans après les travaux, les phénomènes de dépôt et d'érosion sur le cours d'eau sont toujours très limités. Cependant, par endroit, des banquettes plus ou moins végétalisées sont apparues spontanément. Elles viennent ainsi réduire la largeur du cours d'eau et diversifier les écoulements.
