# Démantèlement de l'ouvrage du Pont Fourneau sur la Selle

## L'opération

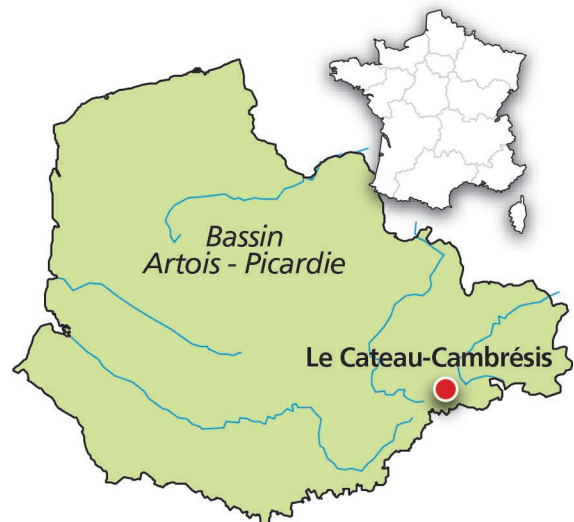
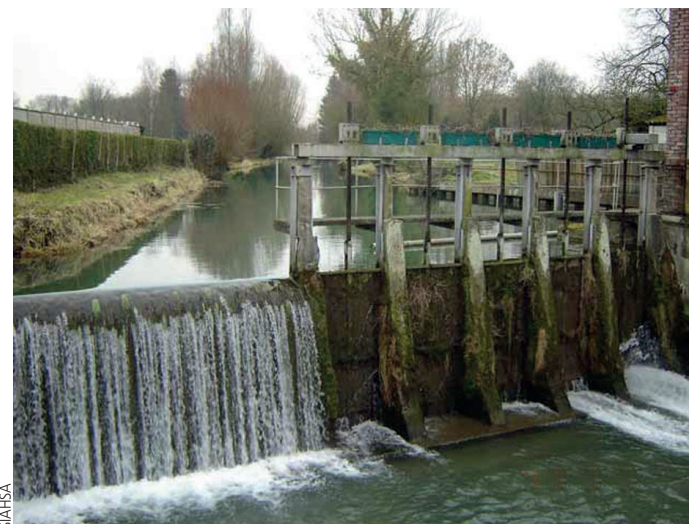
L'ouvrage du Pont Fourneau sur la Selle. Mars 2005

Situé sur la partie amont du cours d'eau, l'ouvrage du Pont Fourneau, d'une hauteur de 2,3 m, était un ouvrage ancien, construit pour faire fonctionner le moulin attenant. Ce seuil, totalement infranchissable, était inutilisé et non entretenu.

Le système de vannage et les jambages de l'ouvrage du Pont Fourneau ont été démantelés. Le radier du seuil, encore en bon état, a été conservé afin

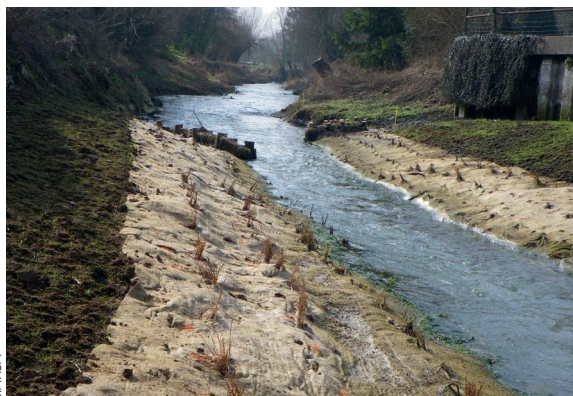
Mise en place de risbermes en géotextile sur les berges au niveau de l'ancienne retenue afin de resserrer les écoulements. Février 2011

d'éviter toute érosion régressive et ce en raison de la présence d'infrastructures routières et d'habitations à proximité. En amont du seuil, des banquettes en géotextile et végétalisées ont été réalisées sur 100 mètres linéaires. Cet aménagement a pour but de rétrécir le lit mineur, de freiner les crues et d'assurer une lame d'eau suffisante en période d'étiage sévère pour la remontée piscicole.

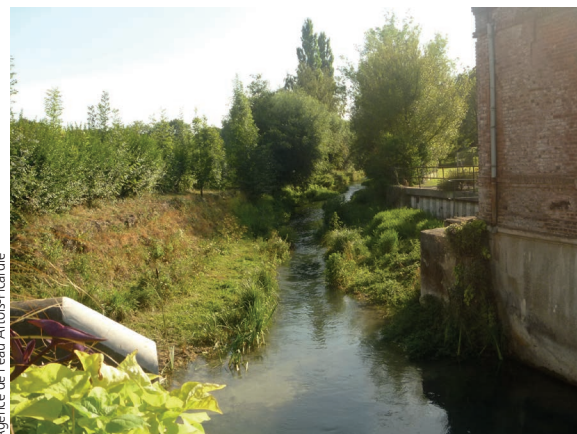
Vue de l'amont de l'ancien ouvrage du Pont Fourneau. Février 2013.

L'analyse des mesures topographiques a montré un rétablissement progressif du profil en long de ce tronçon de la Selle, une diversification des sections d'écoulements et un retour à un gabarit du lit mineur proche de l'état naturel dans l'emprise de l'ancienne retenue. Les travaux ont ainsi permis au cours d'eau d'entamer une dynamique de reconstitution d'habitats favo-

Dès 2011, le cours d'eau reprend un aspect plus naturel au niveau du lit mineur et des berges. Rapidement, des radiers réapparaissent, des macrophytes immergés se développent, les berges se végétalisent et une légère sinuosité s'amorce. Les plantations réalisées reprennent rapidement et s'associent au développement de la végétation rivulaire spontanée pour couvrir les berges mises à nu suite à l'abaissement de la ligne d'eau. Sept ans après les travaux, les aménagements réalisés sont toujours en place et les plantations en berges se sont bien développées.

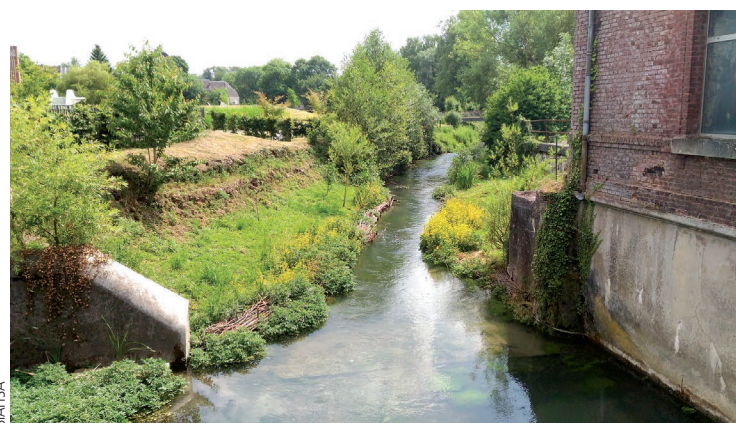
Vue de l'amont de l'ancien ouvrage du Pont Fourneau en 2017.

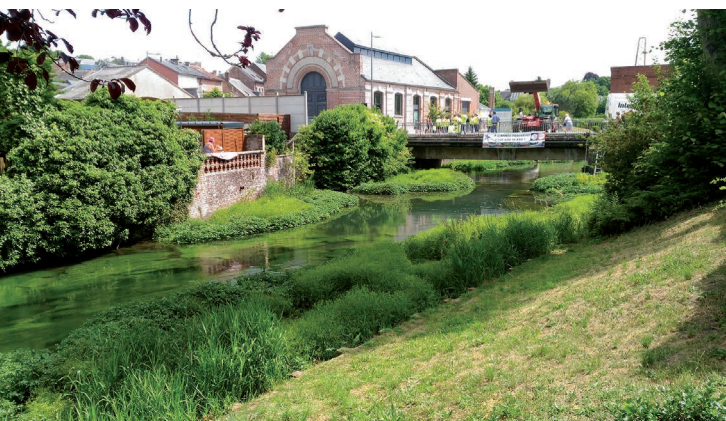
Évolution des banquettes en géotextile sur les berges au niveau de l'ancienne retenue. 2017.
