Effacement du seuil des Brosses sur le Soanan

L'opération

Catégorie	Restauration
Type d'opération	Effacement total ou partiel d'obstacles transversaux
Type de milieu concerné	Cours d'eau de zone intermédiaire
Enjeux (eau, biodiversité, climat)	Continuité écologique
Début des travaux	Septembre 2010
Fin des travaux	Septembre 2010
Linéaire concerné par les travaux	300 m

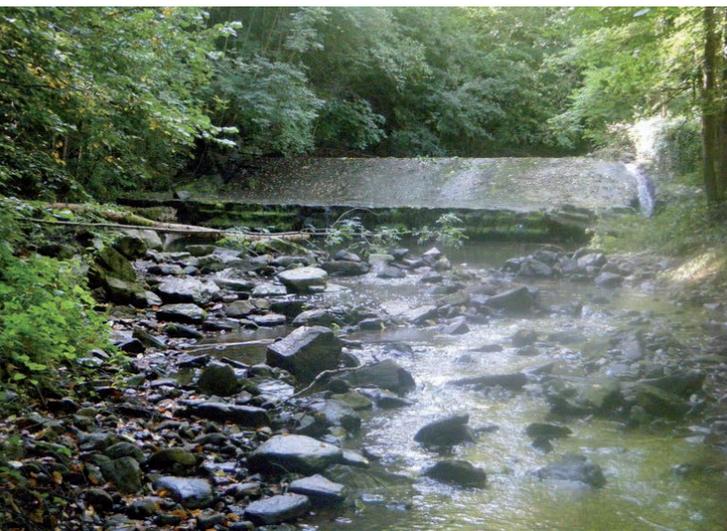
Le seuil des Brosses, haut de 2,2 m, est un ouvrage hydraulique ancien qui permettait d'irriguer les cultures et prairies riveraines, via un bief. Cette prise d'eau est abandonnée depuis longtemps. Toutefois, le seuil, désormais sans usage, subsiste et continue d'influencer le milieu aquatique.

Le seuil des Brosses avant effacement. Août 2010

La retenue formée par le seuil est complètement engravée et colmatée en surface par un dépôt de sédiments fins. Un pavage du lit s'est formé à l'aval : la fraction granulométrique restante est trop grossière pour être mise en mouvement, ce qui entraîne un déficit de répartition de la taille des sédiments.

Le seuil des Brosses est entièrement détruit et les débris en sont évacués, hormis les blocs laissés dans le lit, à l'emplacement du seuil. Pendant les travaux, le cours d'eau est temporairement dérivé sur le côté, de façon à éviter un départ de fines vers l'aval. La fosse de dissipation du seuil sert, quant à elle, de fosse de décantation. Une pêche de sauvetage est réalisée avant travaux afin de limiter leur impact sur le peuplement piscicole.

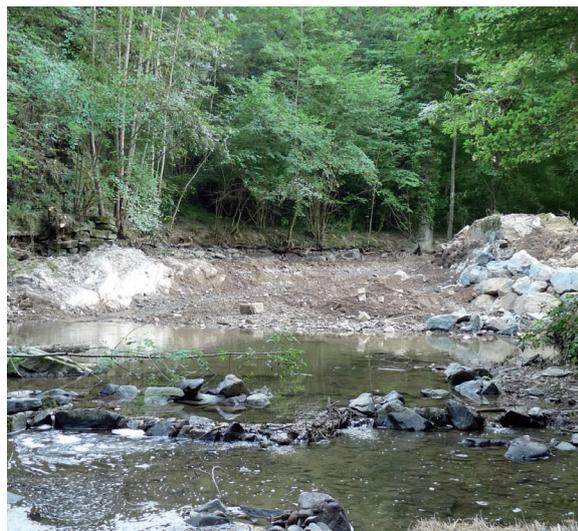
Le seuil des Brosses, après travaux d'effacement. Septembre 2010

L'effacement du seuil des Brosses a permis de rouvrir 2,5 km de cours d'eau et de zones de frayères potentielles pour la truite fario. La libre circulation des espèces piscicoles et des sédiments est rétablie entre cette partie du Soanan et l'Azergues.

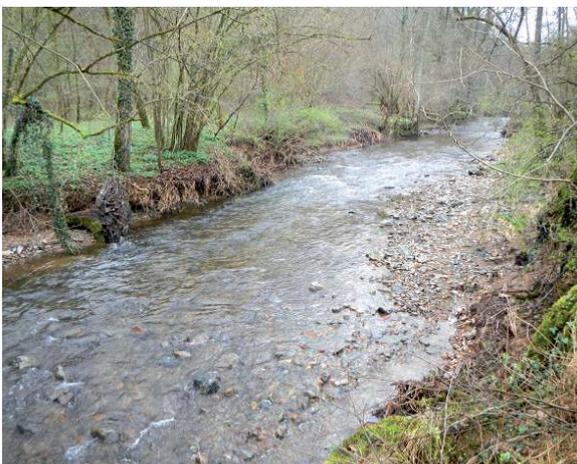
État du Soanan en amont de l'ancienne retenue suite à la crue décennale de 2016.

En 2017, suite à de nombreuses crues dont une particulièrement morphogène datant de 2016, il est décidé d'effectuer un nouveau suivi sur le Soanan. Cette crue a eu pour effet de niveler une partie des irrégularités des profils en long et en travers du cours d'eau. La pente se rapproche désormais de sa valeur à l'équilibre sur le reste du Soanan. Une érosion régressive à l'amont de l'ancienne retenue est cependant constatée.

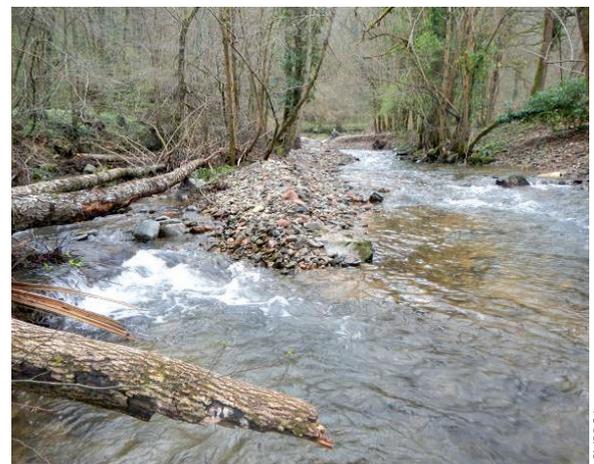
Aperçu du banc de galets créé sur la partie médiane du cours d'eau suite à la crue de 2016 en aval de l'ancien seuil.
