# Création de chenaux de crues et restauration des échanges entre lit majeur et lit mineur sur la Vezouze

## L'opération

## Le cours d'eau dans la partie restaurée

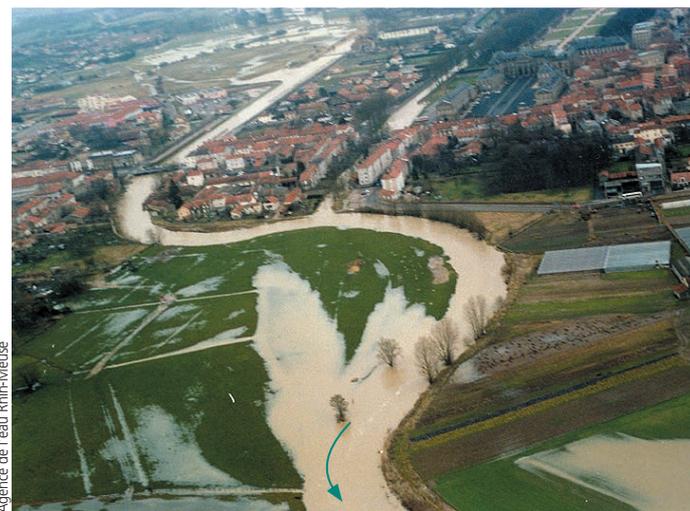
La Vezouze à Lunéville avant les travaux de restauration. La digue en rive gauche empêche l'expansion des crues dans le lit majeur.

mis en place et le cours d'eau a été régulièrement curé. Ces aménagements ont pour conséquences le blocage de la dynamique et la réduction des possibilités de débordements du cours d'eau dans le champ d'expansion des crues.

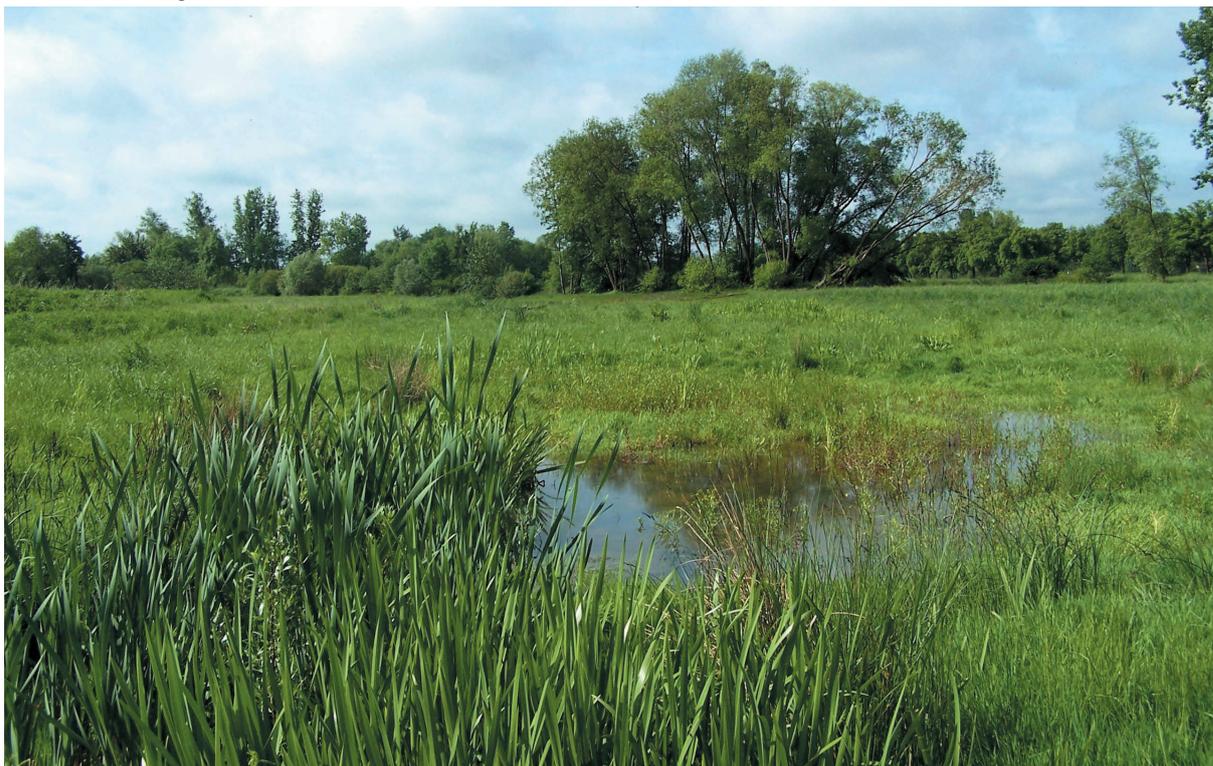
*Le lit majeur de la Vezouze deux ans après les travaux en mai 2009 : le chenal de crue en rive gauche.*

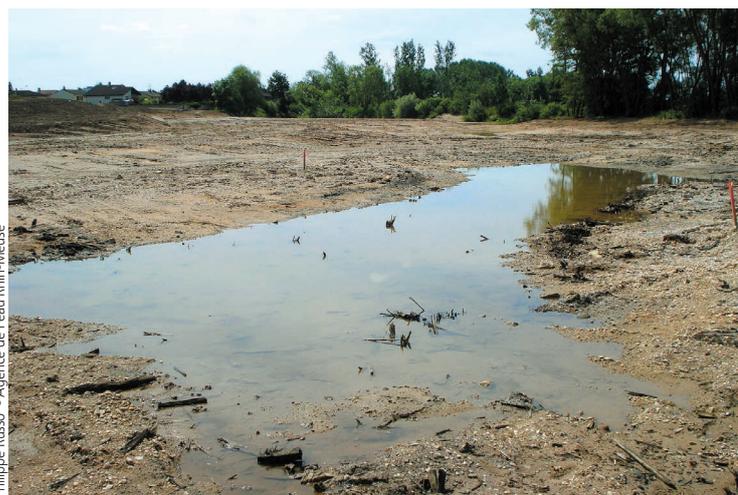
*Le lit majeur de la Vezouze lors de la phase de travaux en juillet 2007 : création d'un chenal de crue en rive gauche.*

Les travaux consistent à élargir en certains points le lit moyen du cours d'eau. Une digue de protection est pour cela arasée en rive gauche. Deux chenaux de crues, d'un mètre de large en moyenne sur six hectares sont creusés, correspondant à un dégagement de 60 000 m<sup>3</sup> de matériaux. Au sein de ces chenaux de crues, des milieux humides de type mares et annexes hydrauliques sont créés. Des arbres sont plantés sur les berges ainsi que des hélophytes dans les chenaux de crues. En complément de ces actions sur le milieu, des travaux sur le réseau d'eau pluvial sont aussi réalisés : des clapets anti-retour et des stations de pompage sont mis en place.

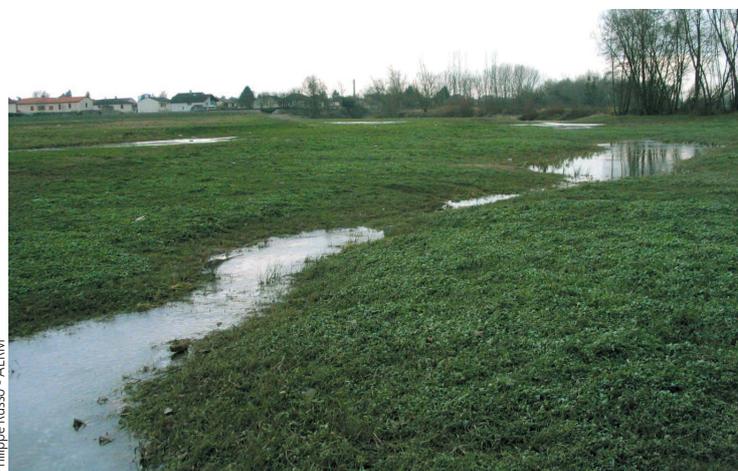
*Le lit majeur de la Vezouze six mois après les travaux en décembre 2007 : le chenal de crue en rive gauche.*
